# Tilstandsrapport

Boligbygg med flere boenheter

Skjøllendgata 5C , 6600 SUNNDALSØRA

Befaringsdato: 10.12.2025

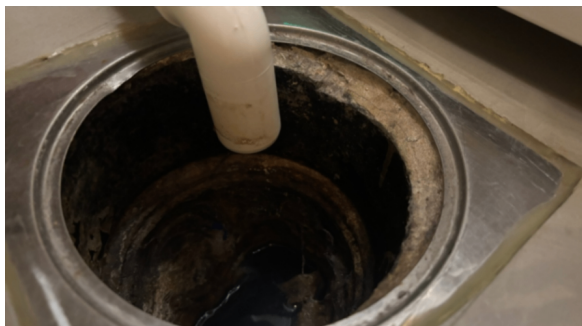
Sluk

Det anses som sannsynlig at det er membran på gulvet, ettersom det ikke er observert skader eller andre forhold som tilsier noe annet. Det har imidlertid ikke vært mulig å bekrefte dette, da slukløsningen er av støpejern og uten klemring.

- Eldre sluk av støpejern er ofte utsatt for rust som kan medføre lekkasjer. Eventuelle lekkasjer kan medføre fuktskader på tilliggende konstruksjoner.

Støpejernssluk har en forventet levetid på om lag 40–50 år, avhengig av bruk og vedlikehold. Etter denne perioden øker risikoen for rust, tæring og lekkasjer betydelig, særlig i overgangene mot membran. Mange eldre bad med støpejernssluk mangler dessuten moderne tettesjikt, noe som øker faren for fuktskader. Ved rehabilitering av bad anbefales det derfor normalt å skifte ut støpejernssluk til nyere løsninger i henhold til dagens våtromsnorm.

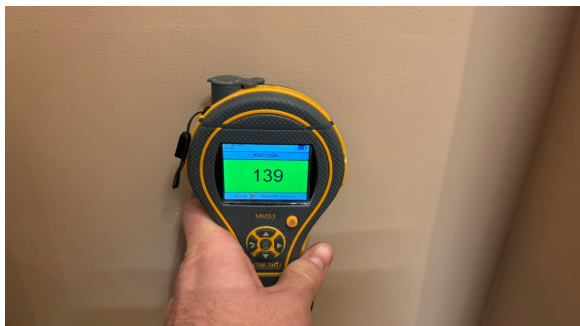
Fuktsøk

Det var ikke mulig å utføre hulltaking i tilstøtende rom, da alle veggene på badet er av betong. Som alternativ er det gjennomført fuktsøk på fuktutsatte områder, spesielt rundt vanninstallasjonene, uten at det ble registrert unormale fuktverdier. Tilstandsgraden er satt basert på fuktmålinger og synlige forhold.

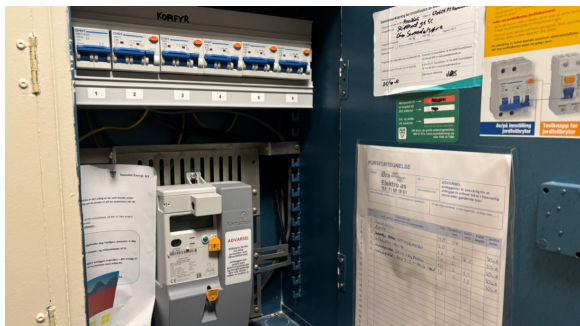
Det elektriske anlegget er vurdert basert på visuell observasjon, da takstingeniøren ikke har elektrofaglig kompetanse. Anlegget fremstår som velfungerende, og det er ikke registrert synlige avvik ved befaringen.

Sikringsskapet er plassert i fellesgangen
