Tilstandsrapport

Naust

Dreganesvegen , 5580 ØLEN

Befaringsdato: 13.03.2026

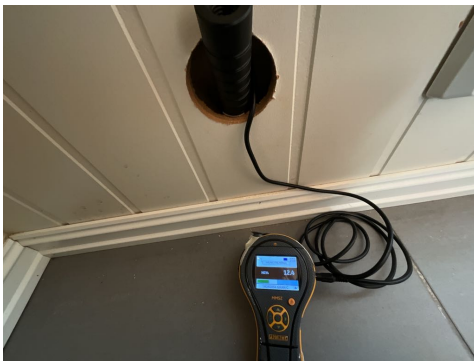
Hull tatt i under trapp.

Fuktmåler er justert for nordisk gran.

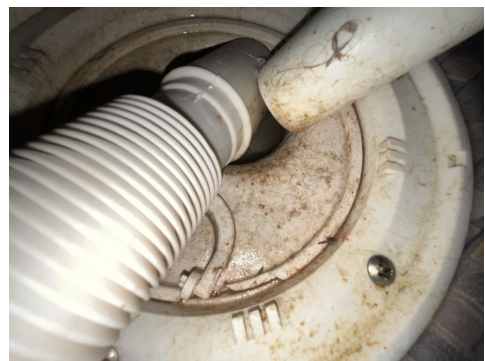
Sluk under dusjkabinett.
