# Tilstandsrapport

Enebolig

Helga Blystads veg 24 , 2316 HAMAR

Befaringsdato: 28.04.2026

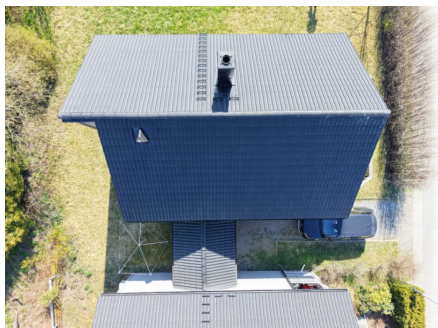
Det er ikke registrert konkrete skader eller funksjonsavvik på taktekkingen ved befaring. Mer enn halvparten av forventet brukstid er likevel passert på både taktekking og undertak. Alder medfører økt usikkerhet rundt videre tetthet og økt risiko for slitasje, svekkelser og behov for tiltak over tid.

Taktekkingen bør jevnlig kontrolleres og vedlikeholdes. Utskifting av taktekking og undertak bør påregnes på sikt.

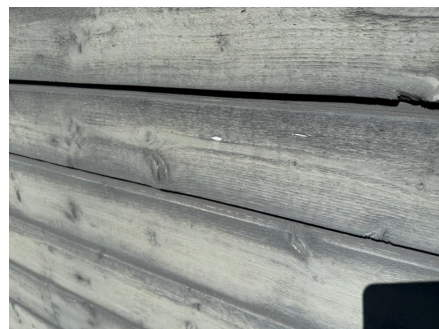
Det er registrert manglende musetetting i hjørnekasser. Kledningen på sørøstside er værslitt. Forholdene medfører økt risiko for at skadedyr kommer inn i konstruksjonen, samt økt fuktopptak og videre slitasje av kledningen over tid.

Det bør etableres musetetting i hjørnekasser. Værslitt kledning på sørøstside bør rengjøres og overflatebehandles. Eventuelle skadde eller svekkede bord bør skiftes ved behov.

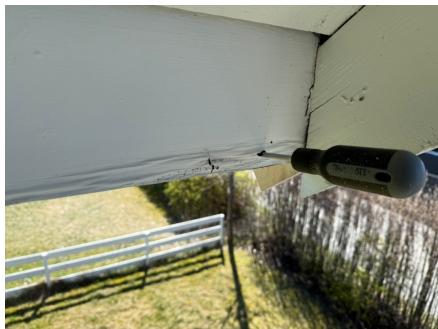
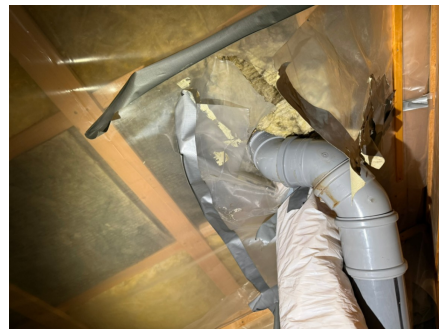
Takkonstruksjonen er i hovedsak en lukket konstruksjon med begrensede kontrollmuligheter. Det er registrert råteskader i forkantbord på sørøstside. I uinnredet loft over kjøkken er det registrert utetthet i dampsperre ved rør- og kanalgjennomføringer i isolert takkonstruksjon. Det er utført fuktmåling i taksperre ved rør- og kanalgjennomføring, uten registrerte forhøyede fuktverdier. Det ble heller ikke registrert synlige symptomer på fuktproblematikk i kontrollert område. Forholdene medfører økt risiko for luftlekkasjer, varmetap, kondens og lokal skadeutvikling over tid.

Råteskadet forkantbord bør skiftes. Utettheter i dampsperre ved rør- og kanalgjennomføringer bør tettes. Ved framtidige arbeider i lukkede deler av takkonstruksjonen bør konstruksjonen kontrolleres nærmere der dette blir tilgjengelig.

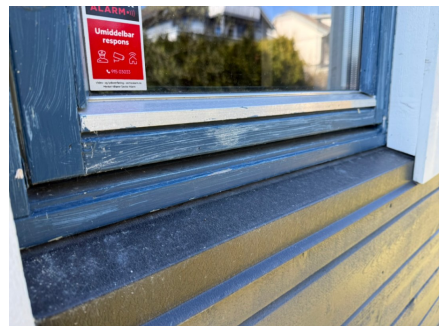
Det er registrert værslitt vindu fra 1999. Vinduer på nordøstside er montert uten vannbrett over karm og har begrenset beskyttelse fra takutstikk. Øvrige vinduer er montert på tilsvarende måte, men har større takutstikk som gir bedre beskyttelse mot nedbør. Det ble ikke registrert synlige skader eller andre negative forhold som følge av utførelsen ved befaring. Forholdet medfører likevel økt fuktbelastning på vinduer og innsetningsdetaljer på nordøstside, med økt risiko for videre slitasje og skadeutvikling over tid.

Værslitt vindu bør vedlikeholdes med rengjøring og overflatebehandling. På nordøstside bør det etableres vannbrett eller annen egnet beskyttelse over vinduer der dette mangler.

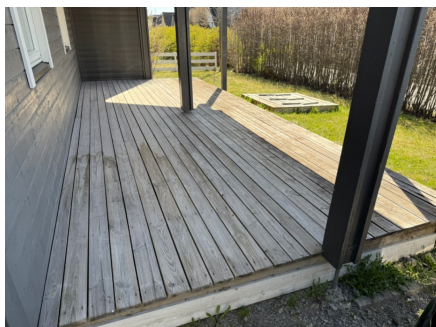
Terrassen har preg av slitasje og vedlikeholdsetterslep. Det er registrert råteskade i enkelte terrassebord. Forholdet medfører økt risiko for videre skadeutvikling, redusert bæreevne i berørte bord og kortere levetid på terrassedekket.

Råteskadede terrassebord bør skiftes. Terrassen bør rengjøres og overflatebehandles som et vedlikeholdstiltak. Ved utskifting av bord bør underliggende konstruksjon kontrolleres der den blir tilgjengelig.

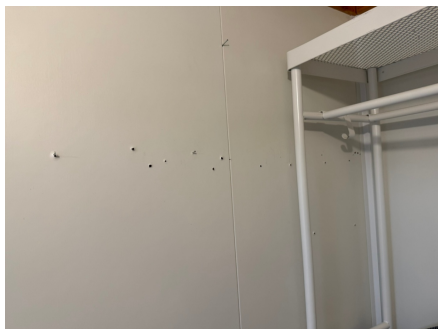
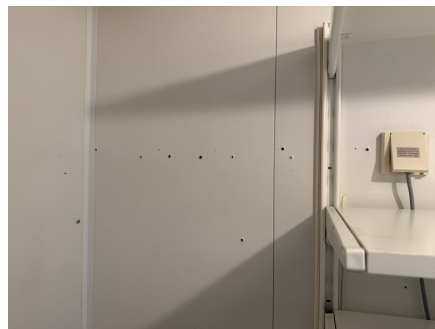
Det er registrert flere hull etter tidligere innfestninger i veggplater mot yttervegger. Forholdet svekker overflatenes fuktmotstand lokalt og medfører økt risiko for fuktinntrengning i bakenforliggende konstruksjoner ved vannsøl eller høy fuktbelastning.

På grunn av alder og registrerte hull/svekkelser i veggplatene bør oppgradering av rommet påregnes. Frem til oppgradering bør hull og åpne innfestningspunkter tettes med egnet tettemasse som et midlertidig risikoreducerende tiltak.

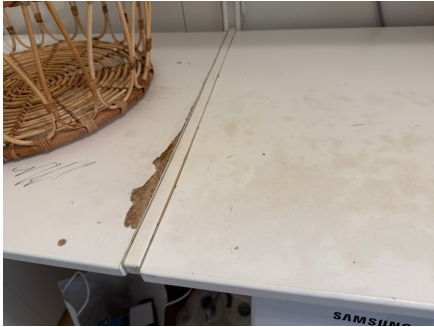
Det er registrert slitasje på benkeplate i innredningen. Benkeplaten er delaminert, og sponkjernen er stedvis synlig. Forholdet svekker benkeplatenes fuktmotstand og medfører økt risiko for svelling og videre skadeutvikling ved vannsøl eller høy fuktbelastning.

Benkeplaten bør skiftes eller utbedres med en løsning som tåler normal bruk og fuktbelastning i vaskerom.

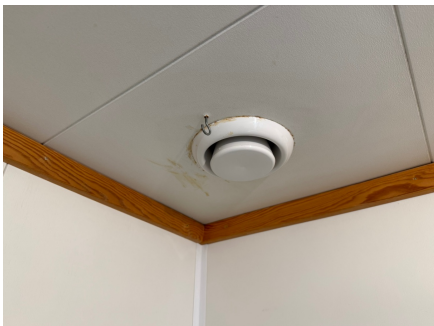
Vaskerommet har ikke fungerende mekanisk avtrekk. Forholdet har sammenheng med at boligens ventilasjonsanlegg er frakoblet, se eget punkt om ventilasjon. Manglende avtrekk i vaskerom medfører økt risiko for høy luftfuktighet, kondens og fuktrelaterte skader over tid.

Det bør etableres fungerende avtrekk fra vaskerommet, enten ved å sette eksisterende ventilasjonsanlegg i drift igjen eller ved å etablere en annen egnet ventilasjonsløsning.

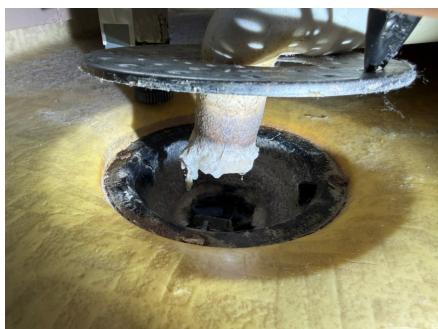
Mer enn halvparten av forventet brukstid er passert på membran- og slukløsningen. Overgang mellom membran/tettesjikt og sluk er ikke mulig å verifisere på grunn av sluktypen. Dette gir usikkerhet rundt tettheten i en kritisk del av våtrommet. Forholdet medfører økt risiko for svekket tetthet rundt sluk og fuktinntrengning i tilstøtende konstruksjoner

På grunn av alder og usikkerhet rundt overgang mellom sluk og tettesjikt bør oppgradering av rommet påregnes. Frem til oppgradering bør dusjkabinett fortsatt benyttes som risikoreducerende tiltak.

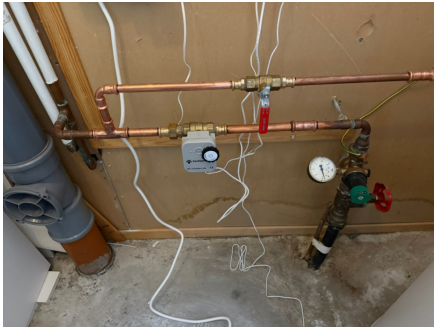
Deler av innvendige vannledninger har en alder som tilsier at mer enn halvparten av forventet brukstid er passert. Det er utført enkelte oppgraderinger på vannledningsanlegget, men overgang mellom eldre kobberør og rør-i-rør-system er skjult. Koblinger og overganger mellom ulike rørtyper skal være tilgjengelige for kontroll. Stoppekran er ikke funksjonstestet på grunn av alder og risiko for at eldre ventiler kan begynne å lekkе eller bli stående fast etter betjening. Forholdet medfører økt risiko for lekkasjer fra eldre rørdeler og skjulte koblinger, samt usikker funksjon ved behov for rask avstenging av vann.

Skjulte koblinger og overganger bør gjøres tilgjengelige for kontroll, eller bygges om slik at eventuelle lekkasjer ledes til synlig eller sikret område. Stoppekran bør funksjonstestes og eventuelt skiftes av rørlegger. Ved fremtidig oppgradering bør utskifting av eldre vannledninger påregnes.

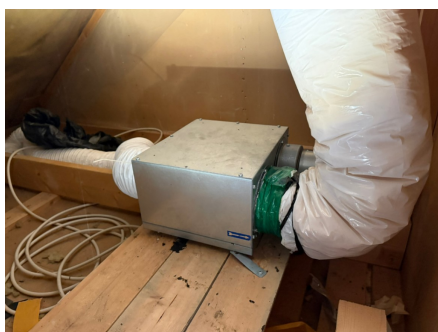
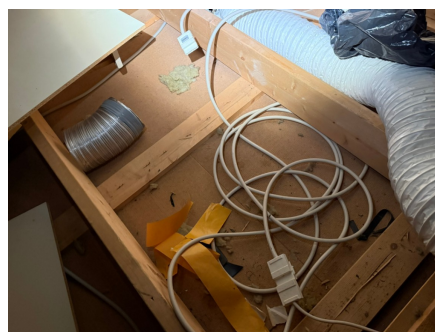
Boligen har mekanisk ventilasjon med naturlig tilluft via spalteventiler i vinduer. Avtrekksvifte/Villavent er plassert på loft over kjøkken og har tidligere vært styrt fra kjøkkenventilator, men anlegget er nå frakoblet og ikke i drift. Det er derfor ikke lenger mekanisk avtrekk fra kjøkken og vaskerom, og boligen har kun periodevis mekanisk avtrekk fra bad. Det ble ikke registrert synlige tegn til mangelfull luftutskifting ved befarings, men luftutskiftingen vil variere med bruk og fuktbelastning. Forholdet medfører manglende funksjon på etablert ventilasjonsanlegg og økt risiko for høy luftfuktighet, kondens og fuktrelaterte skader over tid.

Ventilasjonsanlegget bør settes i drift igjen eller erstattes med en løsning som sikrer tilfredsstillende avtrekk fra kjøkken, bad og vaskerom.
