# Tilstandsrapport

📍 Schouterrassen 30, 0573 OSLO

# gnr. 83, bnr. 180

Rapportdato: 07.07.2025

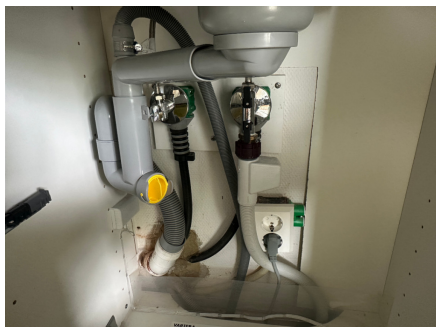
Røropplegg i kjøkkenbenk med Waterguard
