# Tilstandsrapport

📍 Schouterrassen 30, 0573 OSLO

# gnr. 83, bnr. 180

# Andelsnummer 12

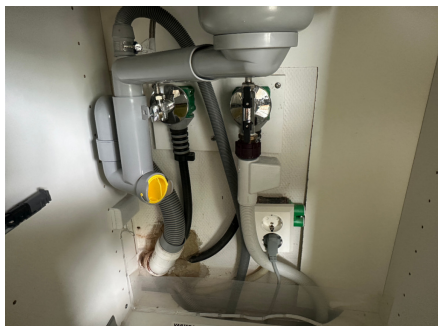
Rørøpplagg i kjøkkenbenk med Waterguard
