Tilstandsrapport

Enebolig i rekke

Roald Amundsens gate 16 B, 8624 MO I RANA

Oppdragsnr.: 21625-1071

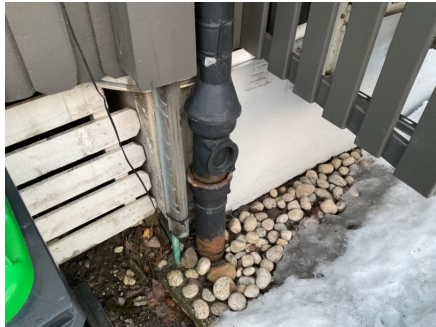
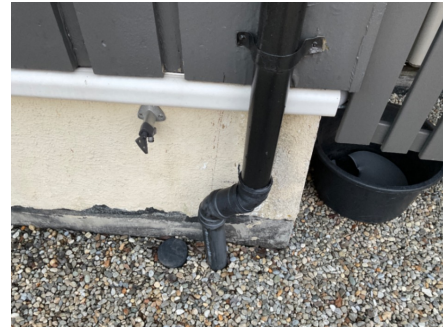
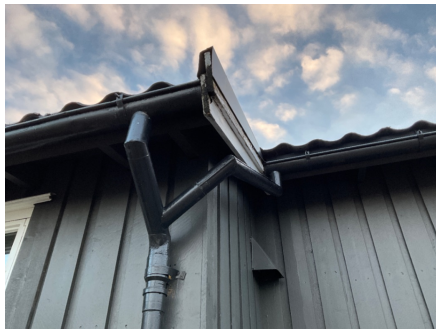
Veggkonstruksjon

Veggene har bindingsverkskonstruksjon fra byggeår. Fasade/kledning har stående bordkledning.

- Det er påvist spredte råteskader i bordkledningen.
- Det er ingen musesperre i nedre kant av konstruksjon.

- Musesperre må etableres.
- Råteskadet trekledning må skiftes ut.

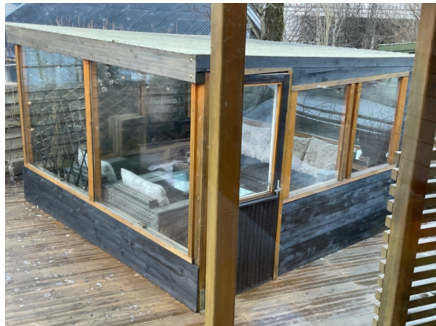
TG 2 Overflater

Noen generelle overflateavvik og bruksmerker, oppfattes som å være innenfor det som kan forventes ut fra alder og byggeskikk.

Noe merker og hakk rundt om. Denne rapport har ikke tatt mål av seg å kommentere kosmetiske avvik på overflater.

- Det er påvist skader på overflater.

Overflater må ferdigstilles.

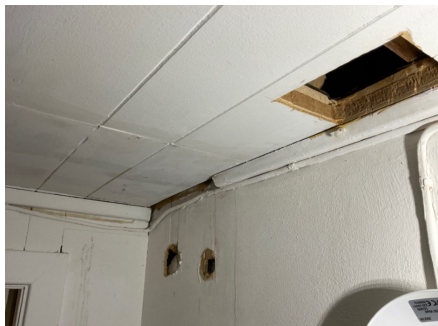
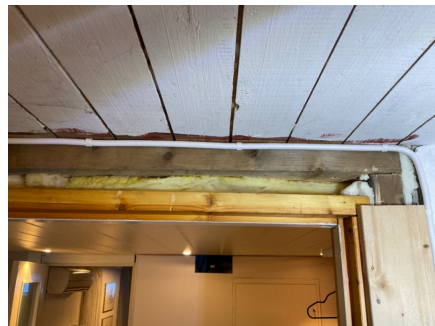
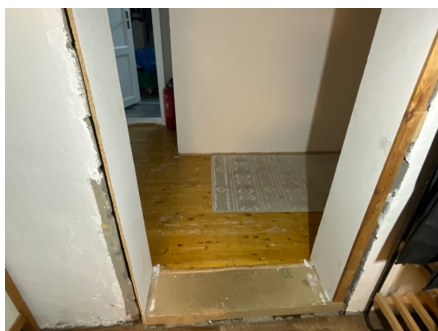
TG 2 Etasjeskille/gulv mot grunn

Etasjeskiller er av trebjelkelag, betongdekke mot grunnen i kjeller.

- Det er målt høydeforskjell på mellom 15-30 mm gjennom hele rommet. Tilstandsgrad 2 gis med bakgrunn i standardens krav til godkjente måleavvik.

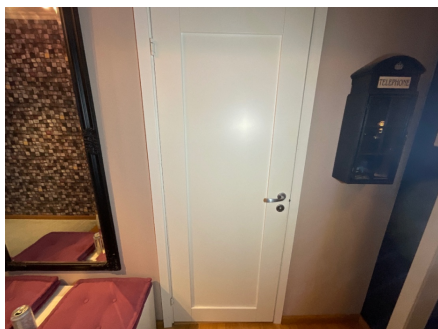
TG 2 Innvendige dører i kjeller

Innvendig i kjelleretasjen har boligen eldre furu fyllingsdører og slette finerdør med glass inn til vaskerom.

- Det er påvist avvik som tilsier at det bør foretas tiltak på enkelte dører.
- Enkelte av innvendige dører har en del slitasje.

Skader på dør til vaskerom og til uinnredet kjellerrom.

- Enkelte dører må justeres.
- Lokal utbedring må påregnes.

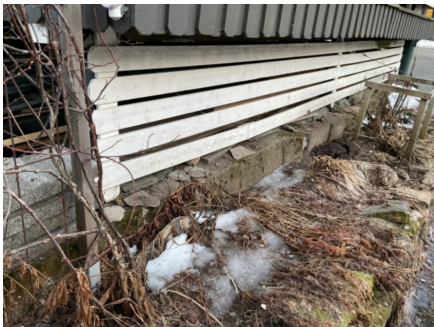
TG 2 Terrenghorhold

Det er relativt flatt terreng rundt boligen.

Terreng bør justeres slik at det er fall ut fra vegger. Overflate vann skal ledes vekk fra konstruksjonen for å unngå unødvendig fuktbelastning på utvendig fuktsikring og drenering.
