# Tilstandsrapport

Selveierleilighet

Glacisgata 11, 1606 FREDRIKSTAD

Befaringsdato: 19.09.2025

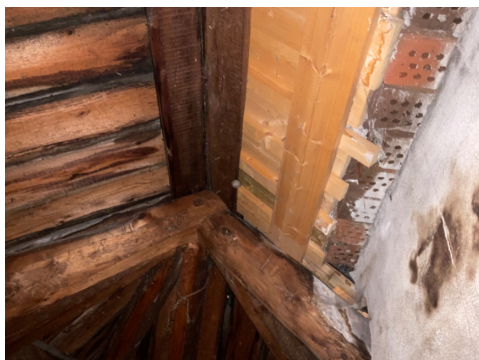
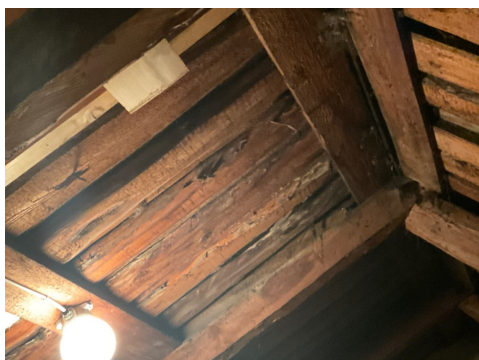
### ! TG 2 Takkonstruksjon/Loft

- Undertaket er misfarget.

Det er relativt mye misfarging. Det måles dog normale verdier.

Tilstanden må overvåkes. Da dette er et sameie foretas det ikke undersøkelser av felles deler, men siden det er adkomst til loftet fra aktuell seksjon undersøkes dette. Loftet er dog en fellesdel for hele sameiet og i prinsippet ligger vedlikeholdet av dette i fellesskap for hele bygget og alle seksjoner.

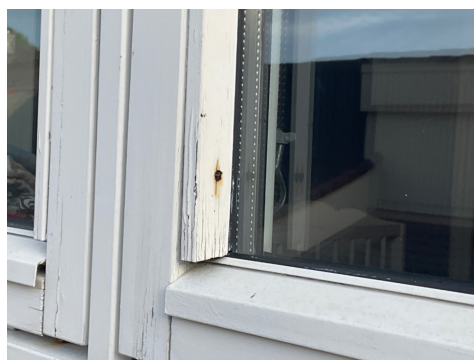
### ! TG 2 Vinduer

- Karmene i vinduer er slitte og det er sprekker i trevirket.

- Det må foretas lokal utbedring.

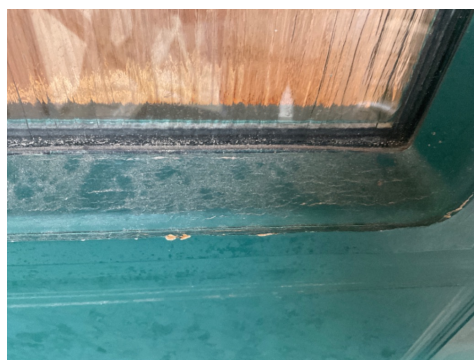
### ! TG 2 Dører

- Karmene i dører er værslitte utvendig og det er sprekker i trevirket.

- Det må foretas lokal utbedring.

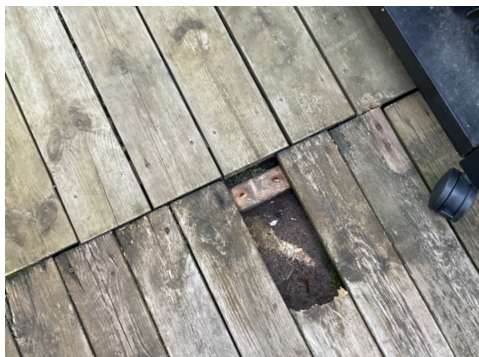
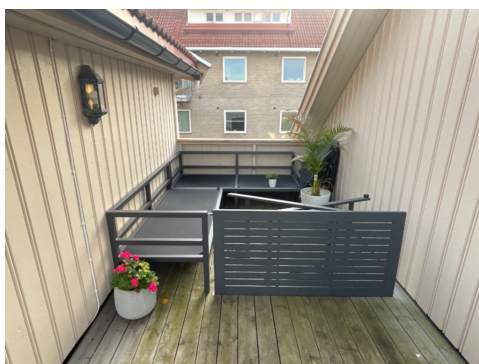
### ! TG 2 Balkonger, terrasser og rom under balkonger

- Rekkverket er for lavt i forhold til dagens krav til rekkverkshøyder.
- Det er værslitt/oppsprukket trevirke/trepaneler.

- Lokal utbedring/utskiftning bør utføres.
- Det er ikke krav om utbedring av rekkverkshøyde opp til dagens forskriftskrav.

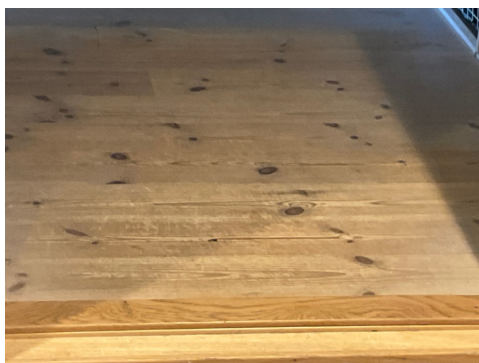
### TG 2 Overflater

Flere overflater og rom har normal tilstand, dog er det stedvis avvik utover normal slitasjegrad. Gjelder hovedsakelig heltre gulv.

Kan med fordel slipes og lakeres.

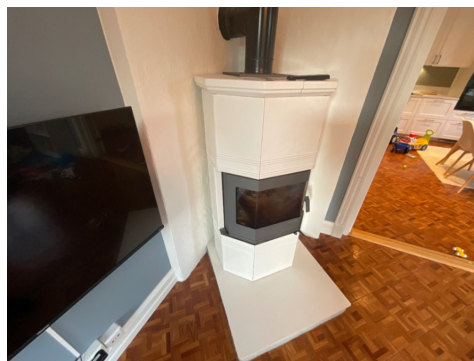
### TG 2 Pipe og ildsted

- Mer enn halvparten av forventet brukstid er passert på pipe.

- Tidspunkt for piperehabilitering nærmer seg.

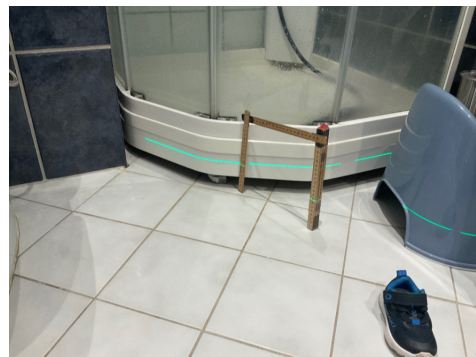
- Det er mulighet for at det kan forekomme vannlekkasje på våtrommet hvor vann ikke vil gå til sluk.
- Det er påvist at høydeforskjell fra topp slukrist til gulv/synlig topp membran ved dørterskel er mindre enn 25 mm.

- Eventuelt lekkasjevann fra utstyr utenfor dusjsone vil ikke ha en naturlig vei til sluket. Dette kan føre til at vann samler seg på gulvet og potensielt renner ut av rommet eller trenger inn i konstruksjonen.

Det bør monteres et vannstoppesystem som vil stoppe vanntilførselen ved en eventuell lekkasje.

Ved renovering må det påses å etablere tilstrekkelig med fall opp mot dagens forskrifter.

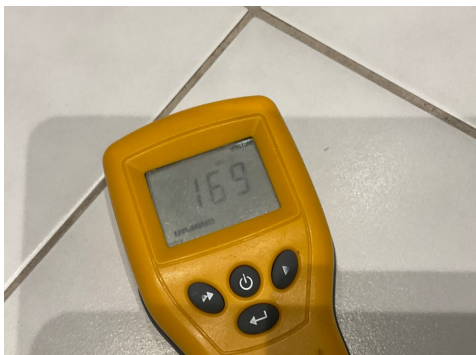
#### ! TG 2 Sluk, membran og tettesjikt

- Mer enn halvparten av forventet brukstid er passert på membranløsningen.
- Mer enn halvparten av forventet brukstid er passert på slukløsningen.
- Det er påvist andre avvik:
- Det kan ikke konstateres synlig bruk av membran/tettesjikt på våtrommet.

- Det må gjøres nærmere undersøkelser.
- Overvåk tilstanden jevnlig. For å få tilstandsgrad 0 eller 1 må tettesjiktet skiftes ut, men tidspunktet for når dette er nødvendig er vanskelig å si noe om.
- Det er viktig å merke seg at levetiden til en membran varierer basert på kvalitet, installasjon og bruk. Eldre membraner kan bli sprø og sprekke opp, noe som fører til at de mister sin vanntettende funksjon. Dette kan resultere i vannlekkasjer gjennom vegger og gulv og fuktskader.
- Sluket må sjekkes og rengjøres jevnlig.
- Andre tiltak:
- Eldre sluk av plast er ofte utsatt for lekkasjer og særlig i overganger. Eventuelle lekkasjer kan medføre fuktskader på tiliggende konstruksjoner.

Tiltak er ikke nødvendig angående manglende dokumentasjon, dog får konstruksjonen avvik da det mangler. Det kan oppstå mangler og skjulte feil. Tilstanden må jevnlig overvåkes.

Rommet har en alder som tilsier at det bør oppgraderes innen kort tid.

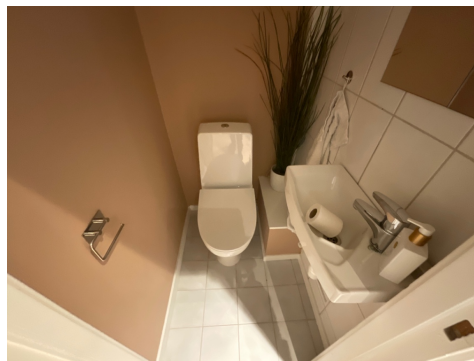
- Mekanisk avtrekk bør etableres på toalettrom.

Kostnadsestimat: Under 10 000

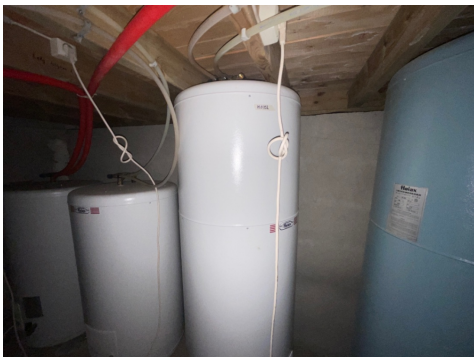
- Det bør etableres tilfredsstillende avrenning eller lekkasjesikring ved varmtvannstank.
- Det bør etableres tilfredsstillende el-tilkobling etter gjeldende forskrift.

Det bør monteres et vannstoppesystem som vil stoppe vanntilførselen ved en eventuell lekkasje.

Bereder skal etter dagens forskrifter være tilkoblet fast kobling. Det var ikke et krav da den ble montert, men det anbefales at dette etableres.
