# Tilstandsrapport

📍 Stiftelsesgata 4, 4012 STAVANGER

# gnr. 55, bnr. 85, snr. 1

Befaringsdato: 23.02.2024

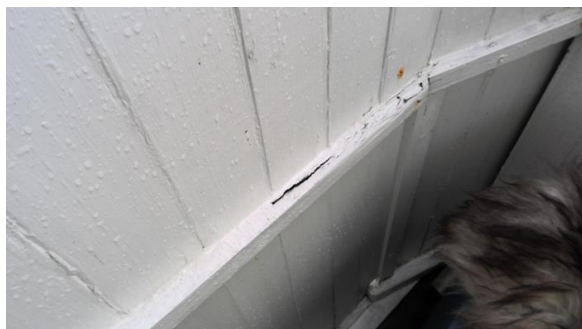
### **Balkonger, terrasser og rom under balkonger - rekkverk**

Rekkverk i tre.

- Det er påvist fukt/råteskader i konstruksjonen.
- Rekkverket er for lavt i forhold til dagens krav til rekkverkshøyder.

- Råteskadede konstruksjoner må skiftes ut.

**Kostnadsestimat: 10 000 - 50 000**

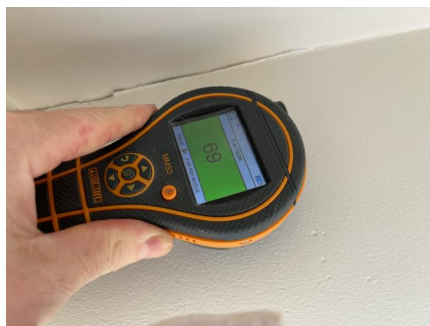
## ! TG 1 Andre innvendige forhold

Tidligere målbar fukt bak søyle ved vindu.

Det ble målt på nytt i det aktuelle området uten at det ble registrert fukt.

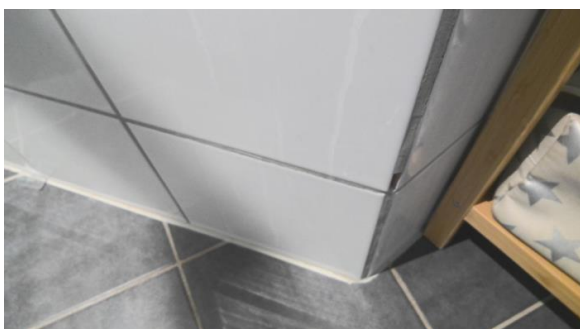
## **Overflater vegger og himling**

- Det er påvist avvik i fuger.

Mangler litt av fuge på ytterhjørnet.

- Det må foretaes lokal utbedring

**Kostnadsestimat: Under 10 000**

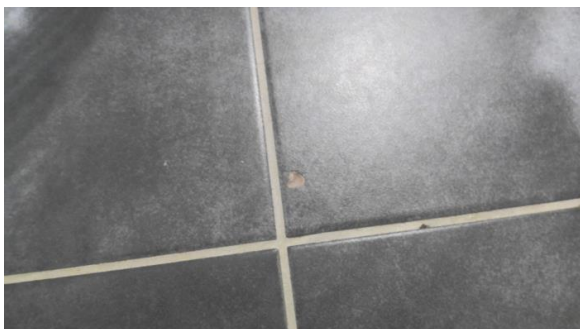
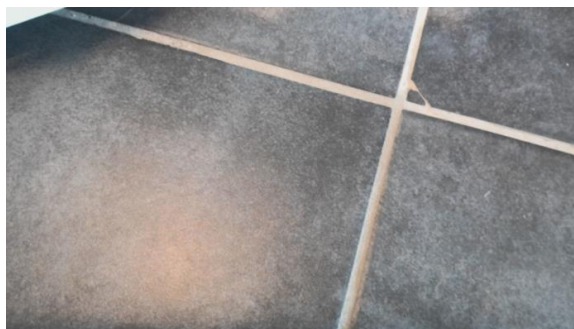
## **Overflater Gulv**

- Det er påvist sprekker i fliser.
- Det er påvist at høydeforskjell fra topp slukrist til gulv/synlig topp membran ved dørterskel er mindre enn 25 mm.

Det er registrert to små skader i gulvfliser.

- Våtrommet fungerer med dette avviket.

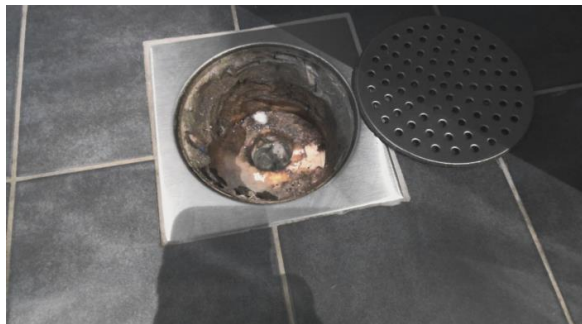
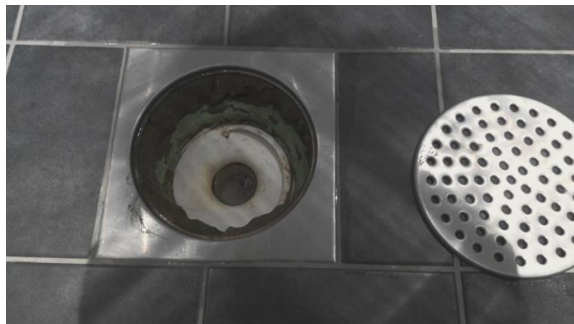
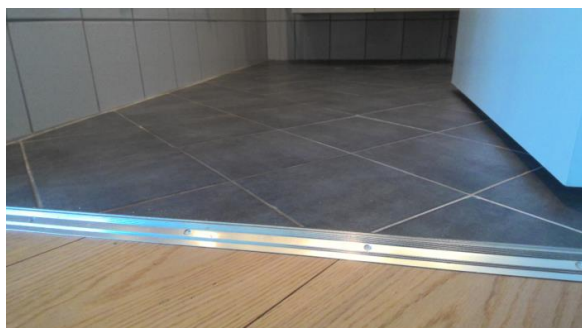
## **Sluk, membran og tettesjikt**

Det er plastsluk og smøremembran med ukjent utførelse. Det lar seg ikke gjøre å kontrollere overgang mellom membran og klemring.

- Mer enn halvparten av forventet brukstid er passert på membranløsningen.

Det gjøres oppmerksom på at kombinasjonen mellom manglende oppbrett ved terskel og noe manglende fall/høydeforskjell er en uheldig kombinasjon.

- Overvåk tilstanden jevnlig. For å få tilstandsgrad 0 eller 1 må tettesjiktet skiftes ut, men tidspunktet for når dette er nødvendig er vanskelig å si noe om.

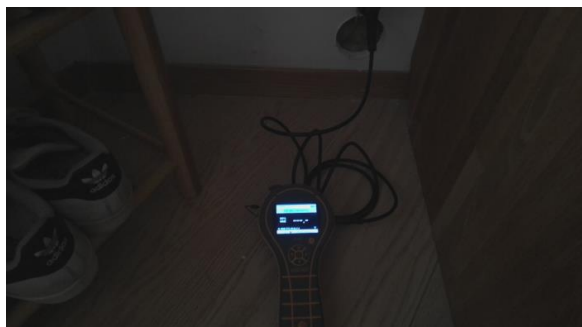
### **Tilliggende konstruksjoner våtrom**

Hulltaking er foretatt uten å påvise unormale forhold. Bilde av måleapparatet viser tre streker, eller ingen utslag. For å få utslag må det være noe fukt som leder spenningen mellom piggelektrodene. I dette tilfellet er det altså ingen målbar fukt som kan lede spenning.
