# Tilstandsrapport

Enebolig

Kong Haralds gate 2, 4345 BRYNE

Befaringsdato: 26.05.2025

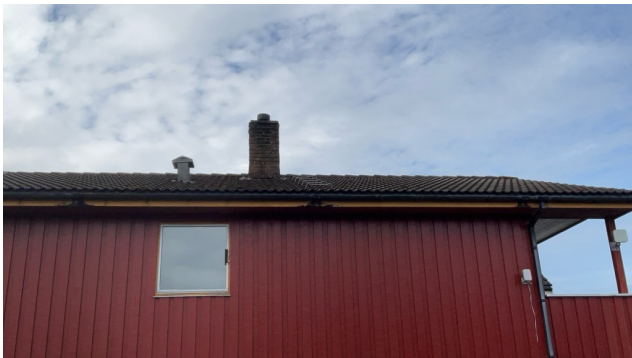
Mer enn halvparten av forventet brukstid er passert på undertak og taktekingen.

- Overvåk tilstanden jevnlig. For å få tilstandsgrad 0 eller 1 må tekkingen skiftes ut, men tidspunktet for når dette er nødvendig er vanskelig å si noe om.
- Når takteking og undertak begynner å bli gamle, øker risikoen for lekkasjer, noe som kan føre til omfattende og kostbare reparasjoner av underliggende konstruksjoner dersom en ikke foretar tiltak på konstruksjonene før dette oppstår.

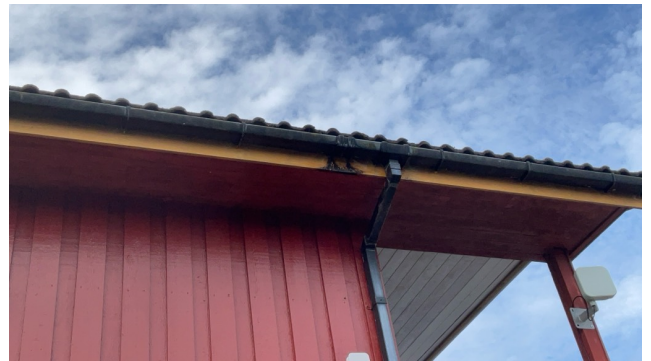
- Mer enn halvparten av forventet brukstid er passert på renner/nedløp/beslag.
- Takrenner har punktvis lekkasjer.

Takrenner har punktvis lekkasjer.

- Lokal utbedring må utføres.

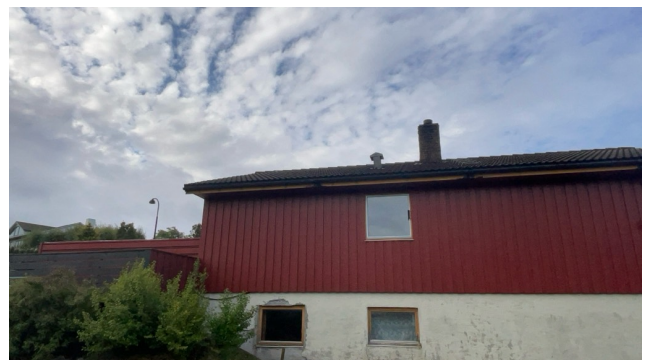
Det mangler snøfanger på hele eller deler av taket.

- Det må monteres snøfanger for å oppfylle byggeårets krav.

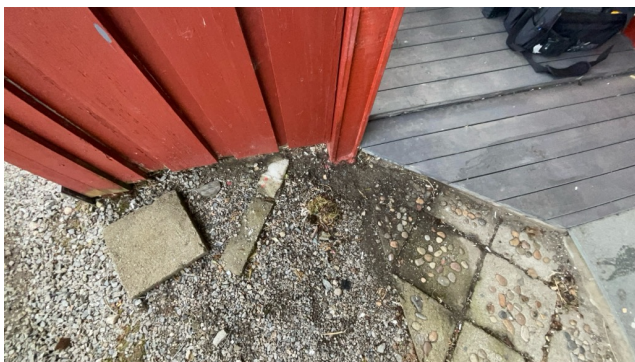
- Det er påvist betydelige råteskader i bordkledningen.
- Bordkledning går stedvis nesten helt ned i terreng.

Bordkledning går stedvis nesten helt ned i terreng

- Lokal utbedring bør foretas for å øke avstanden mellom terreng og bordkledning.
- Råteskadet trekledning må skiftes ut.

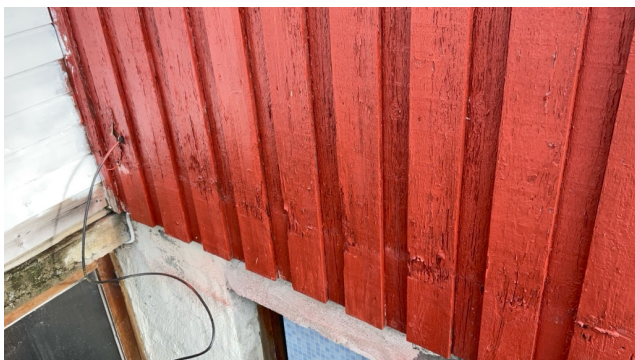
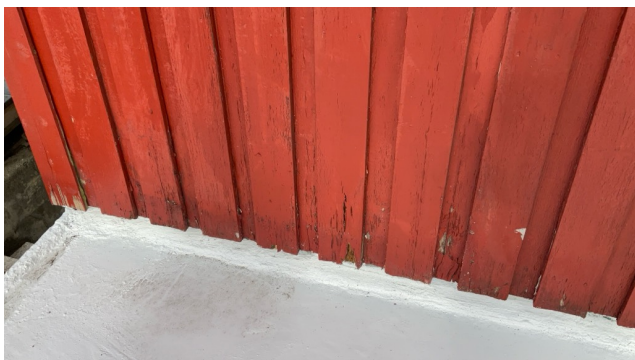
- Råteskader i bordkledningen vil fortsette å utvikle seg både i tilliggende bordkledning og til bakenforliggende veggkonstruksjon, dersom en ikke foretar tiltak.

Råteskader i kledning

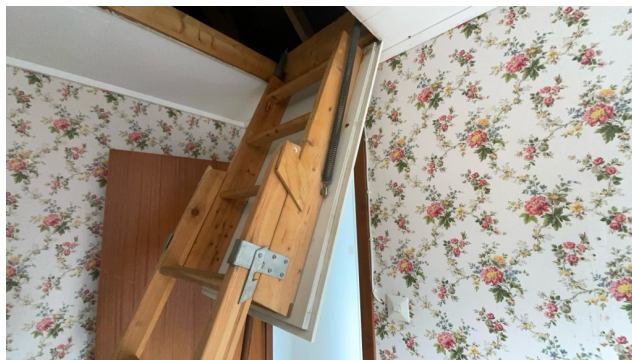
Loftluke er ikke isolert og mangler pakning.

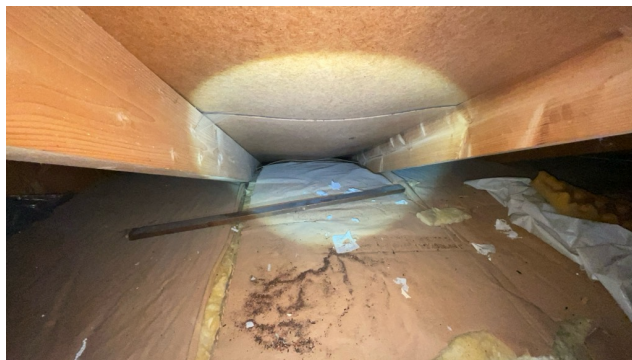
Det er begrenset/dårlig ventilering av takkonstruksjonen.

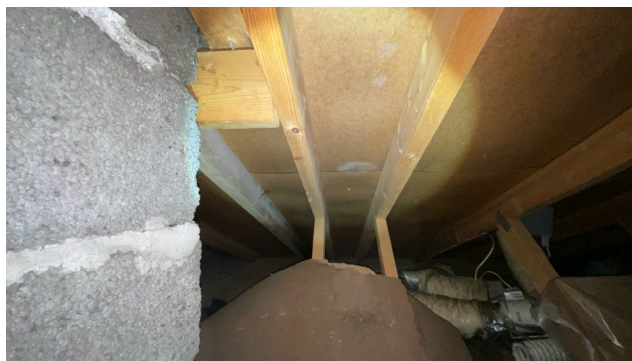
Skade/hull i sutaksplate.

Hull i sutaksplate bør utbedres.

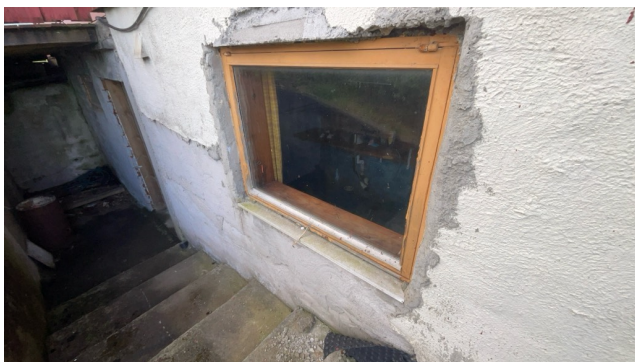
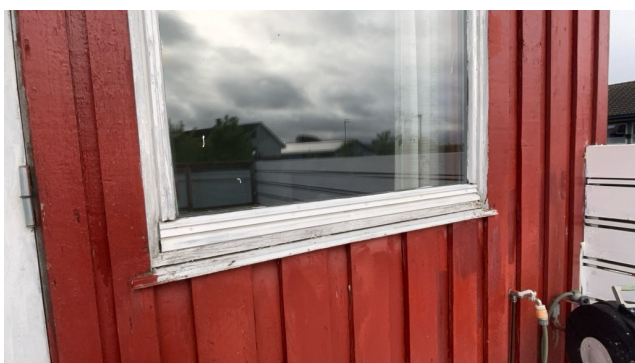
- Det er påvist avvik rundt innsettsdetaljer.
- Det er påvist noen glassruter som er punktert eller sprukne.
- Det er påvist tegn på innvendig kondensering av enkelte vindusglass.
- Det er påvist vinduer med fukt/råteskader.
- Karmene i vinduer er slitte og det er sprekker i trevirket.

Det er påvist vinduer med fukt/råteskader.

- Vinduer med råteskader må erstattes med nye.

Vinduer generelt er dårlige og må påregnes skiftet.

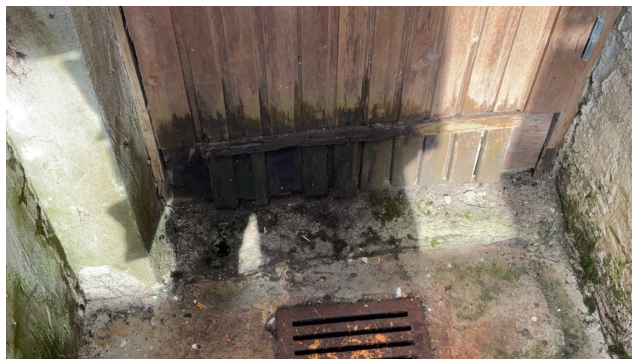
- Det er påvist avvik rundt innsettingsdetaljer.
- Det er påvist dør(er) med fukt/råteskader.
- Det er påvist dører med punkterte eller sprukne glassruter.
- Det er påvist dører som er vanskelig å åpne eller lukke.
- Det er påvist tegn på innvendig kondensering av enkelte glass.
- Det er påvist utetthet/åpning mellom dørblad og dørkarm. Dvs. at kald trekk kan oppstå.

Råteskade i dør

- Døren(e) står foran utskiftning.

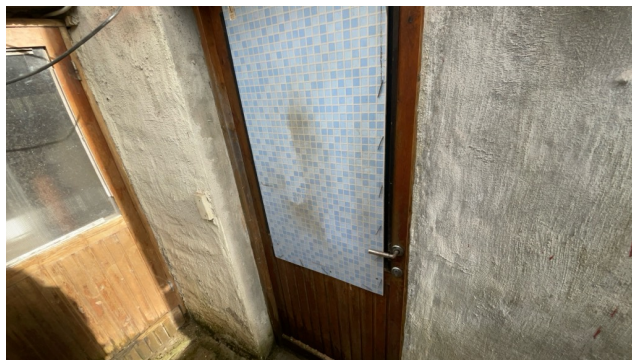
Knust glass i kjellerdør

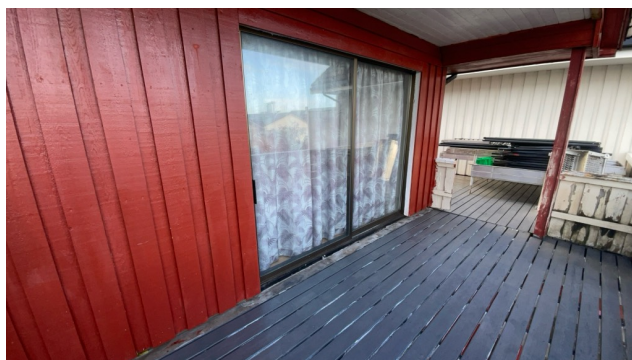
Skyvedør er stri å åpne/lukke samt lås er defekt.

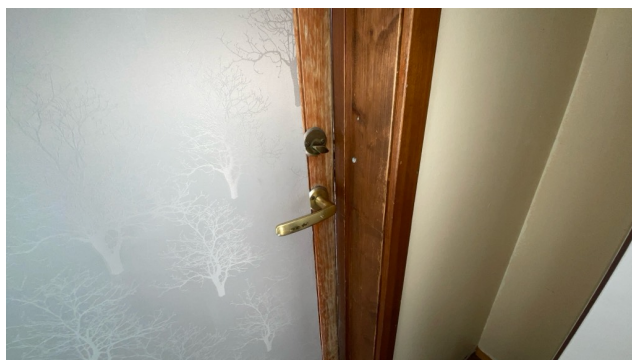
Utett terrassedør samt sprekk i glass.

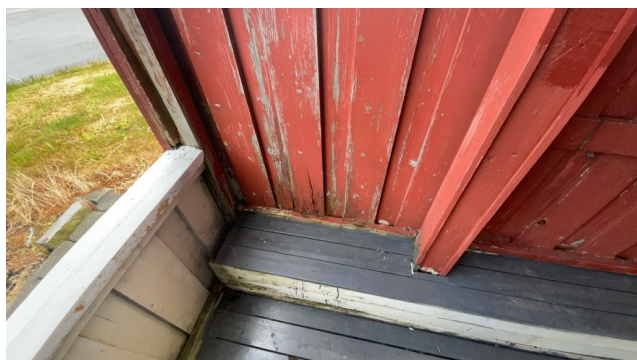
Råte i levegge

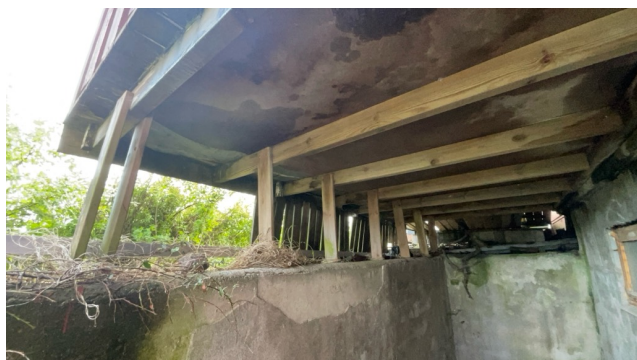
Treterrasse på nordside er mangelfullt understøttet.

Terrasse mot nord er mangelfullt understøttet.

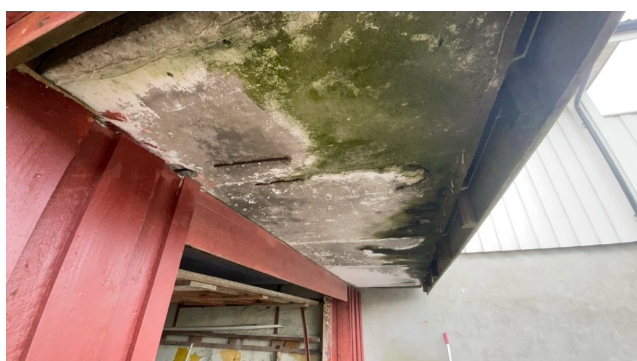
Avskalling av betong og korrosjon i armering i terrasse/dekke over garasje.

Avskalling av betong og korrosjon i armering.

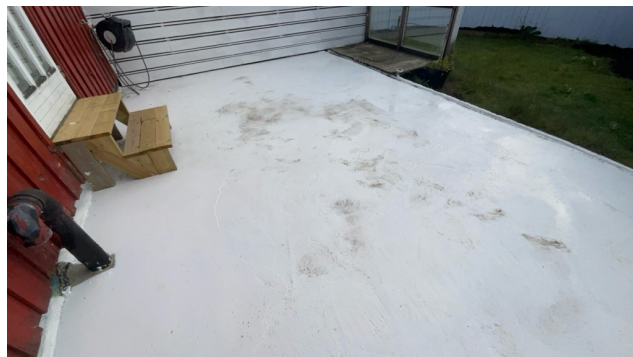
Mangelfullt fall på terrasse

Fall på terrasse må utbedres.

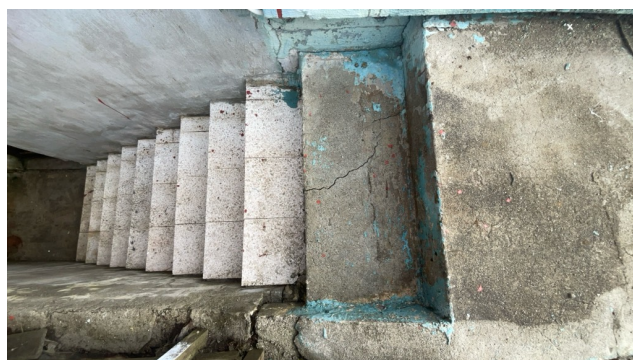
Sprekker i trinn på begge kjellertrapper.

Sprekker i trinn.

Det må foretas lokal utbedring av sprekker.

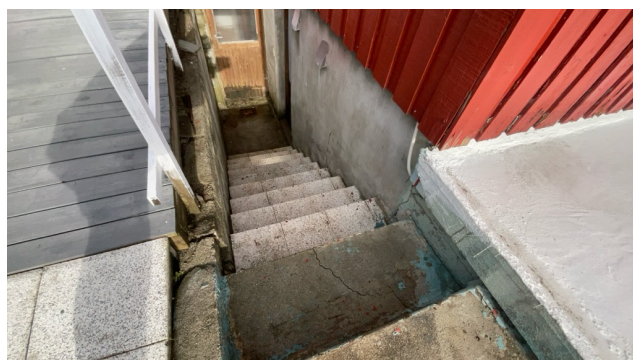
Håndløper er ikke montert

Håndløper bør monteres.

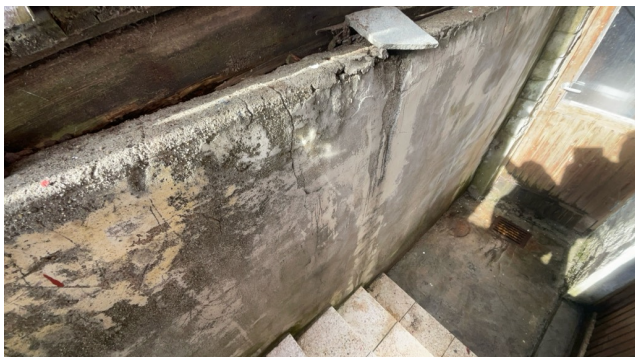
Riss/sprekk i vange for kjellertrapper.

Riss/sprekke i vange for kjellertrapp.

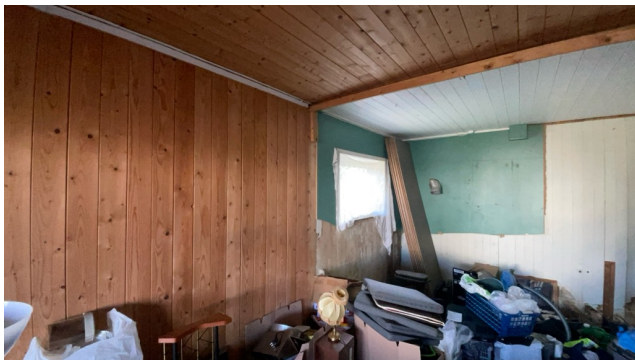
Skade på vegg i lagerrom

- Overflater må utbedres eller skiftes.

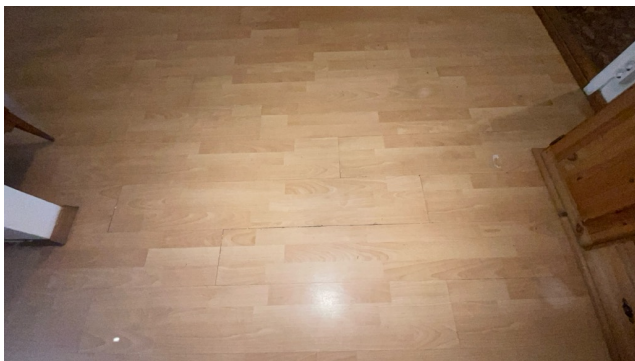
Skader i gulv generelt.

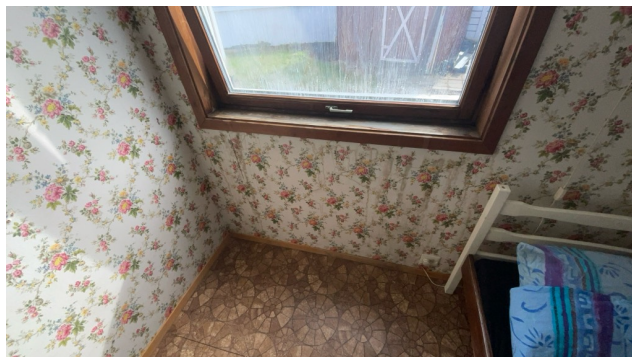
Skade på vegg i soverom 1 etg.

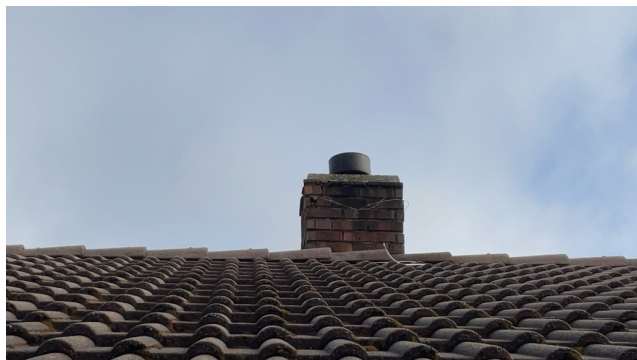
Registrert løse fuger og enkel murstein på pipetopp.

Ildfast plate må monteres under sotluke for å lukke Tg 3.  
Lokal utbedring av pipetopp.  
Pipetopp anbefales jevnlig behandlet for å ikke trekke fukt. Pipebeslag bør vurderes montert.

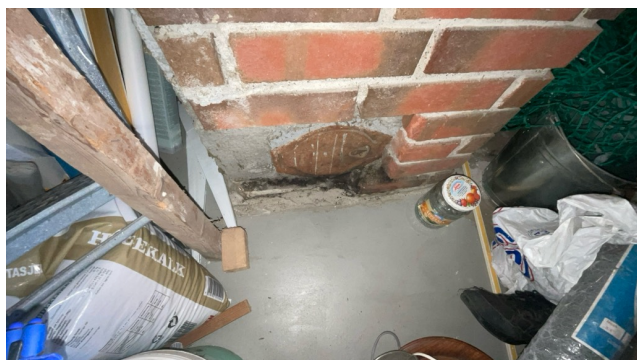
Det er påvist brennbart materiale nærmere enn 300mm fra sotluke.

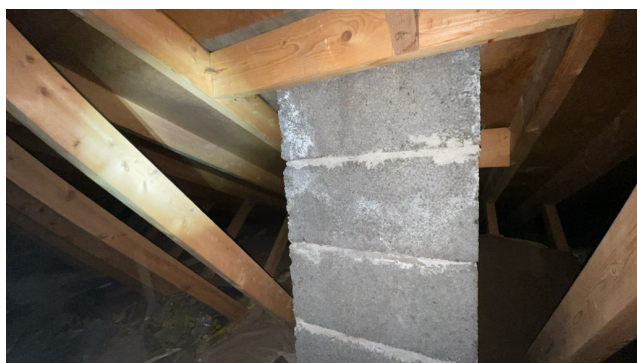
Saltutslag på pipe loft

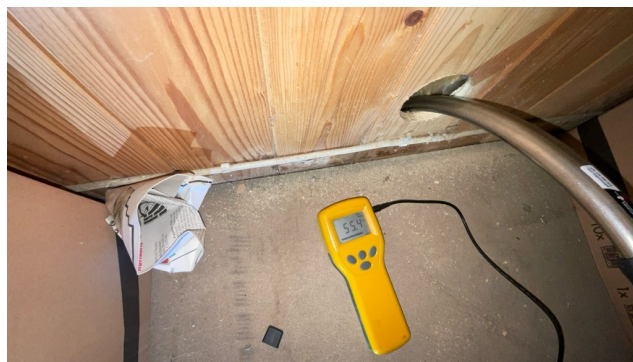
Plater på gulv og vegger. Hulltaking er foretatt i lagerrom og det er påvist avvik i konstruksjonen. Fuktkvotemåling (vekt%) i konstruksjonen ble målt til ca. 55.

Det er i hulltaking påvist fukt-/råteskader.

- Ytterligere undersøkelser må foretas for å få kartlagt årsak og omfanget på eventuelle skader.

Yttervegg mot grunnmur må utbedres.  
Kostnadsestimat gjelder kun utbedring av vegg innvendig i lagerrom.  
Ved større omfang kommer det i tillegg.

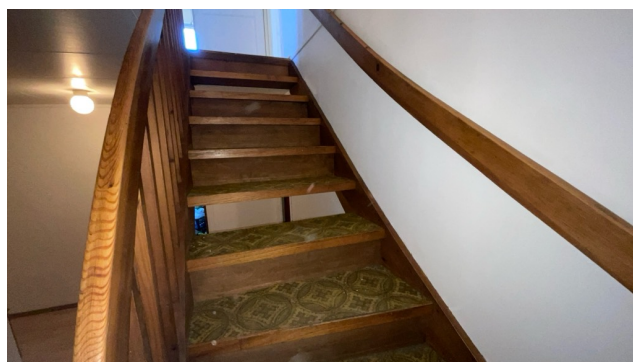
Plater i enkelte opptrinn mangler.

Nye plater bør monteres.

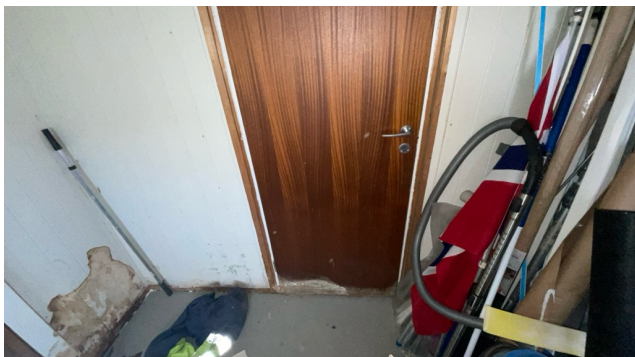
Innvendige dører er generelt noe slitt i overflater, beslag og låskasser.

Det må foretas tiltak på enkelte dører.

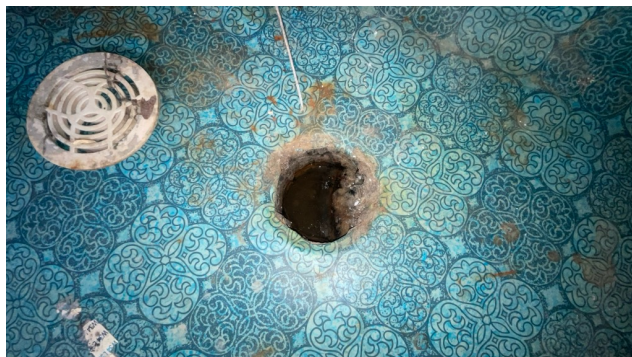
Utett overgang i sluk.

- Våtrommet har behov for omfattende oppgraderinger. For å sikre en løsning som oppfyller gjeldende krav, bør tettesjikt, sluk og røropplegg oppgraderes og dokumenteres.
- Manglende oppgradering av våtrommet medfører høy risiko for at konstruksjonene ikke vil tåle vanlig bruk av vann eller lekkasjer. Dette kan føre til fuktskader på tilstøtende konstruksjoner.

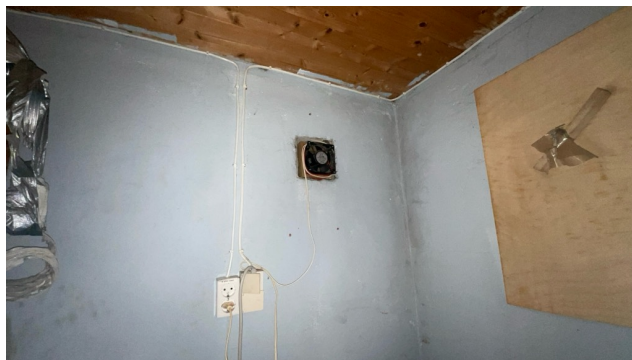
Defekt vifte

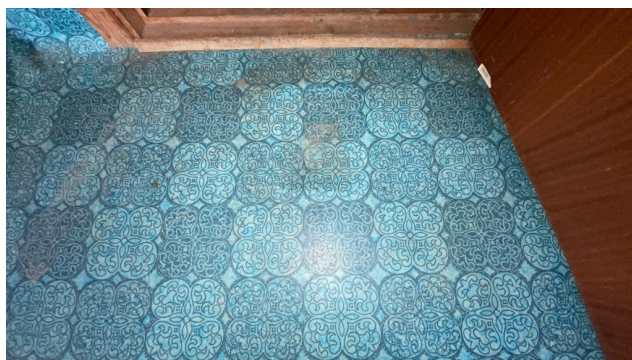
Belegg er lagt over utsparing i gulv foran dør. Ukjent hva som er under.

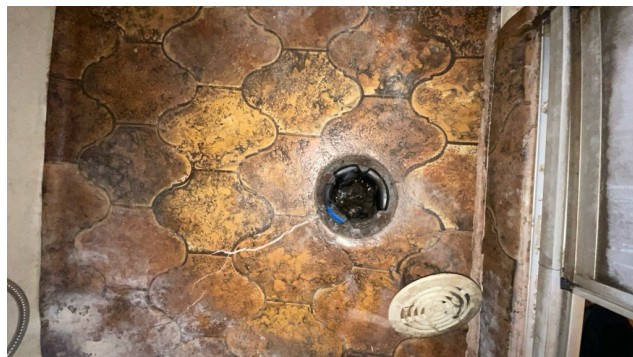
Plastsluk

- Våtrommet må totalrenoveres. Alle forhold med tettesjikt, våtsone, sluk m.m. må dokumenteres.
- Manglende oppgradering av våtrommet medfører høy risiko for at konstruksjonene ikke vil tåle vanlig bruk av vann eller lekkasjer. Dette kan føre til fuktskader på tilstøtende konstruksjoner.

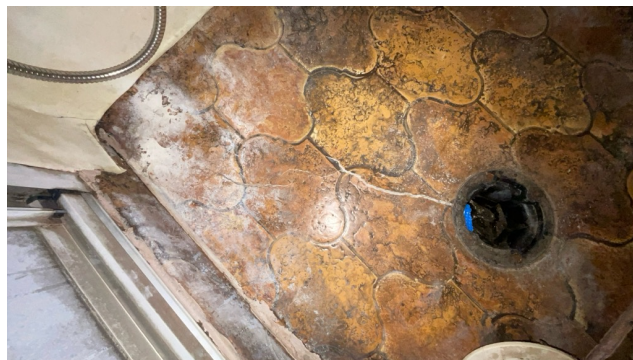
Sprekker i belegg i dusj.

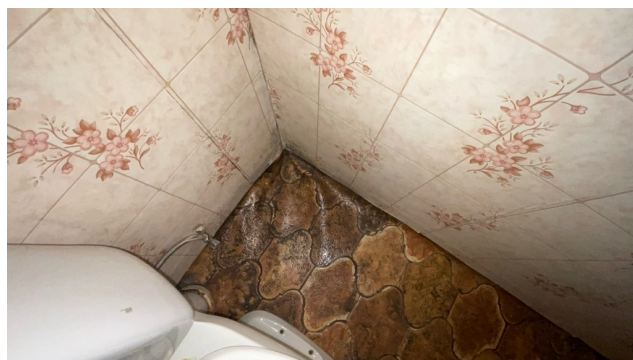
Belegg løsner fra underlaget ved toalett.

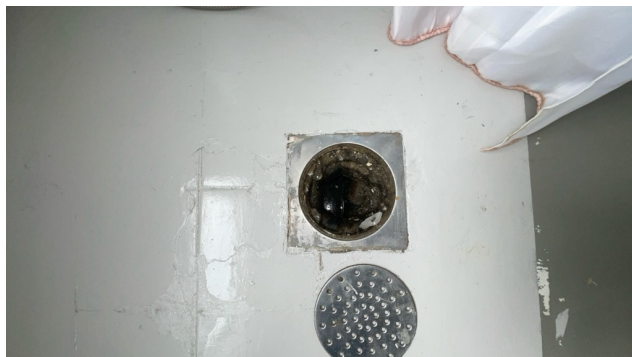
Plastsluk. Ingen synlig membran i sluk.

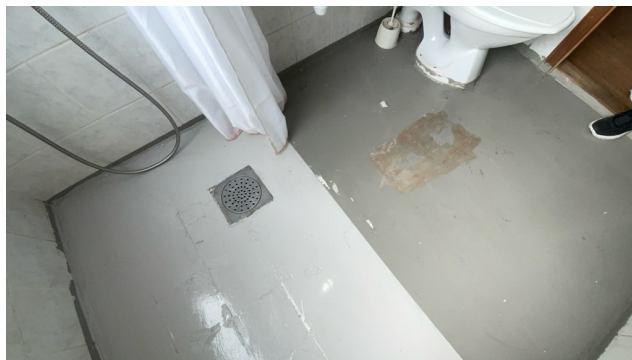
Mangelfull sparkling av fliser og maling.

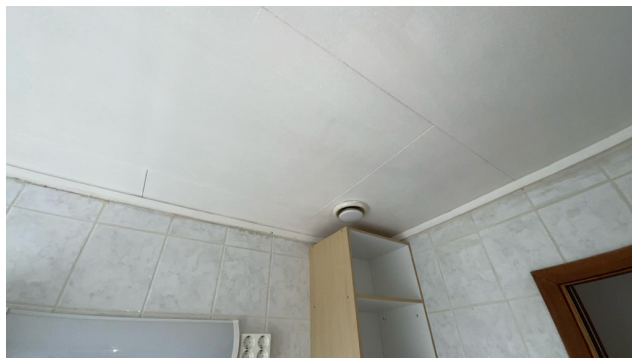
Naturlig avtrekk.

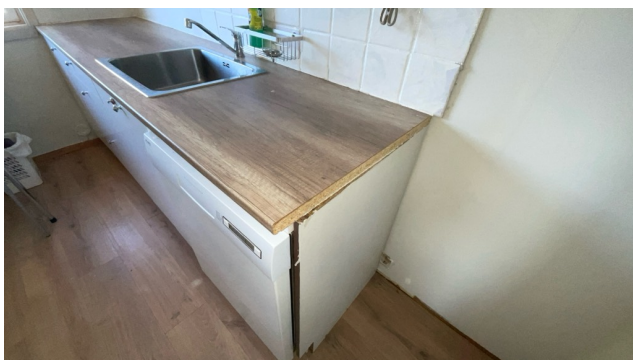
Laminat mangler i ender på benkeplate

- Det må foretas tiltak for å lukke avviket.

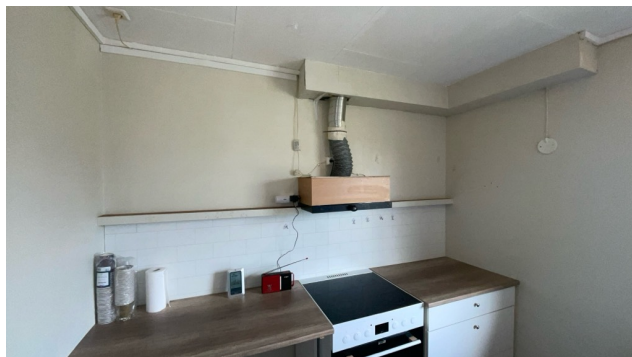
Skap el. er ikke montert over ventilator.

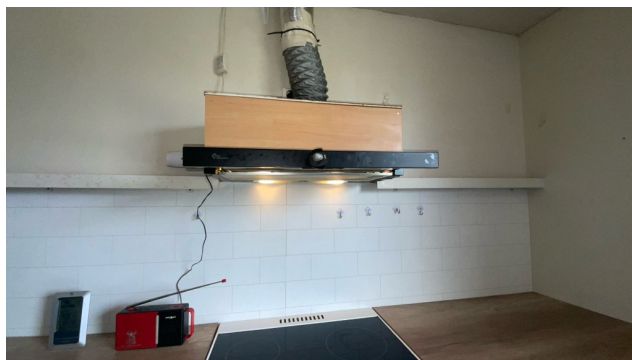
- Det er registrert avvik med avtrekk.

Lite eller ingen sug i ventilator.

Ventilatoren må utbedres eller skiftes.

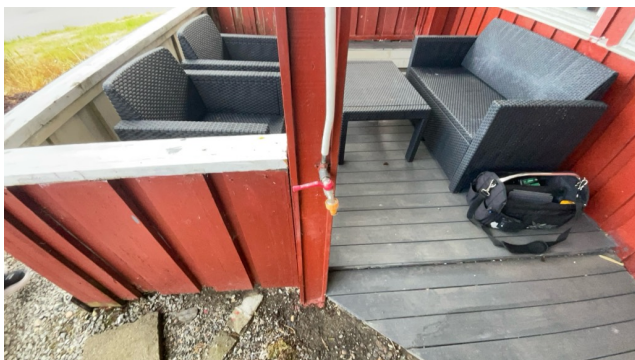
Utvendig vannkraner er ikke frostsikre.

Utvendige vannkraner må stenges og avtappes ved frost for å unngå frostspreng av rør.

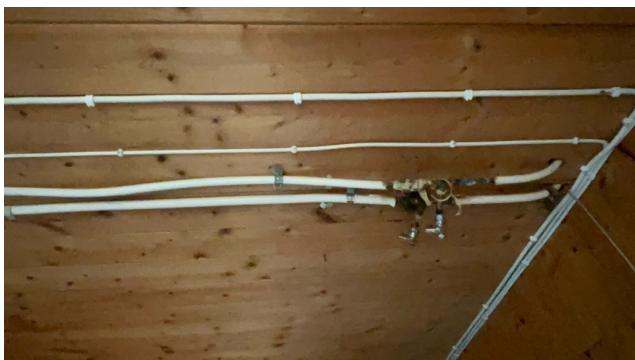
Mer enn halvparten av forventet brukstid er passert på innvendige vannledninger.

- Tidspunkt for utskiftning av vannledninger nærmer seg.
- Det er ikke behov for utbedringstiltak siden anlegget fungerer i dag, men ut ifra alder kan skader plutselig oppstå på eldre anlegg.
- I forbindelse med oppgradering av våtrom vil det være naturlig med utskiftning av rør.

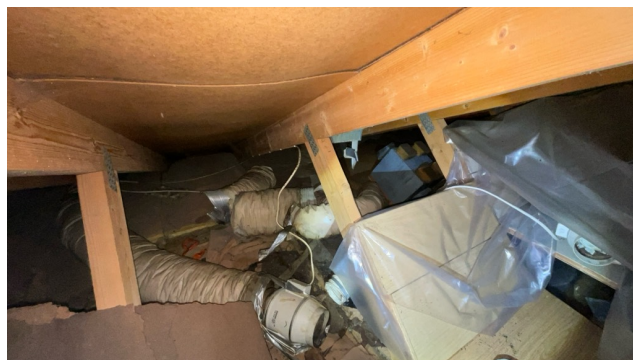
- Det er påvist mangelfull ventilasjon på ett eller flere rom i boligen.
- Det er påvist store avvik på ventilasjonsløsning i forhold til byggets oppføringstidspunkt.

Mekanisk avtrekk er frakoblet og ikke i funksjon.

- Om mulig må balansert ventilasjon vurderes. Det vil imidlertid sjelden være økonomisk rasjonelt som et enkeltstående tiltak i en bolig som dette. Dersom boligen en gang skal renoveres, kan man vurdere balansert ventilasjon eller andre tiltak for å bedre kvaliteten på innemiljøet.

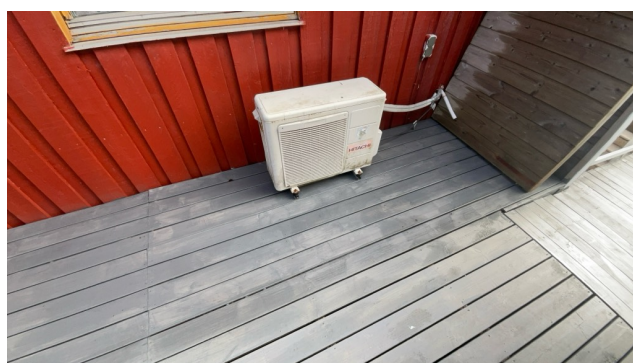
Varmepumpe er defekt.

Varmepumpe må skiftes.

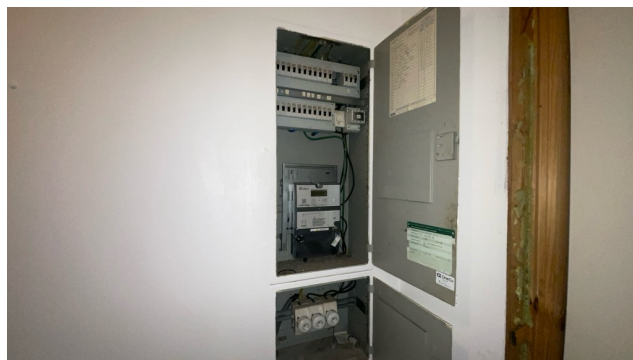
Merking av sikringer er ikke i samsvar med kursfortegnelse.

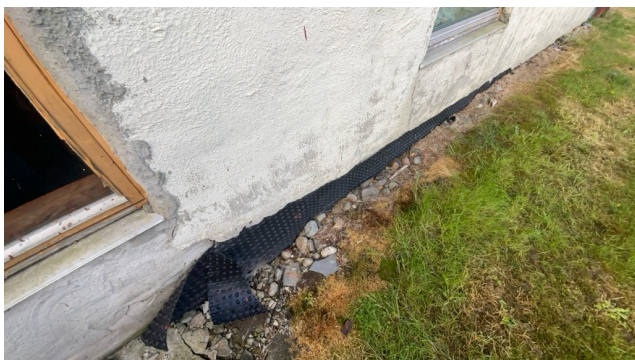
Det er ut ifra observasjoner konstatert at drenering/tettesjikt har funksjonssvikt/svært begrenset effekt.

- Det må foretas utskiftning av drenering/tettesjikt.

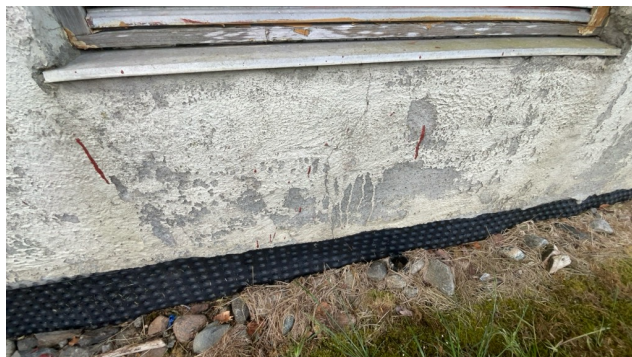
Riss/sprekker og stedvis avskalling i puss på grunnmur.

Riss/sprekker i utvendig puss

Lokal utbedring av puss anbefales.

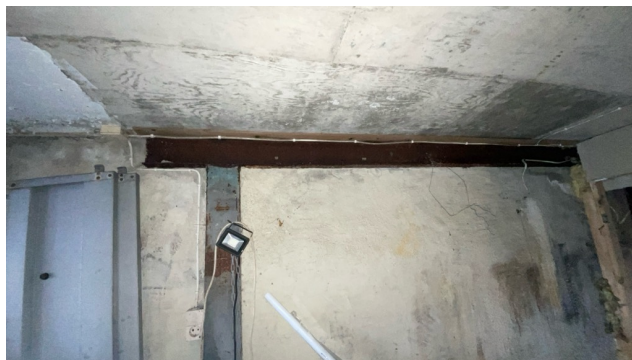
Korrosjon i jernbjelke og søyle i garasje samt i jernbjelke over port.

Jernbjelker og søyler bør behandles.

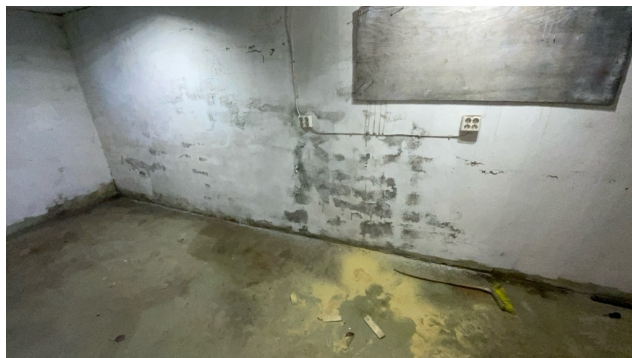
Registrert saltutslag innvendig på grunnmur der den er synlig i flere rom.

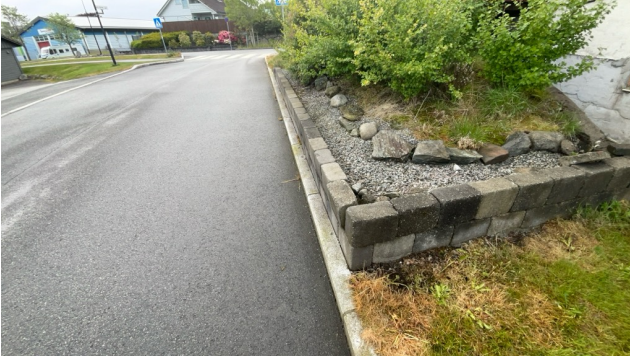
Forskyvning på enkelte steiner.

Lokal utbedring bør foretas.
