# Tilstandsrapport

Kjedehus

Sørregarlivegen 20 B, 2900 FAGERNES

Befaringsdato: 26.09.2025

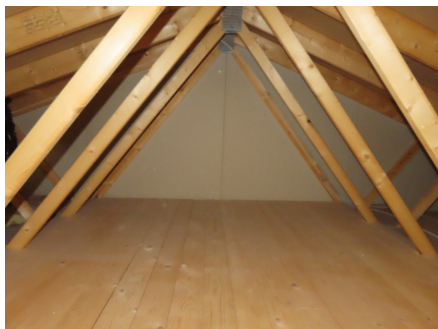
Del av lagerplass på kaldloftet.

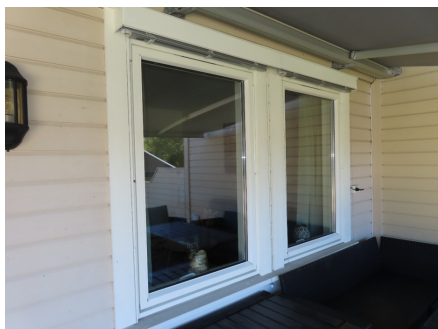
Vinduer i stue- Begge som åpningsvidnuer med spalteventil i overkarm.

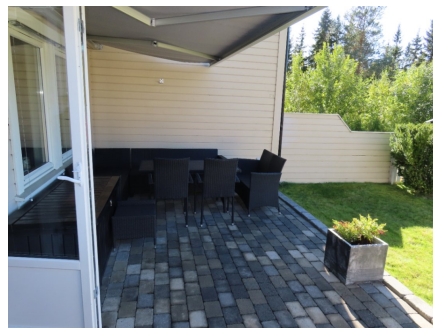
Brosteinsbelagt areal ut for stue på ca 20 kvm sammen med ca 30 kvm plen/grøntareal.

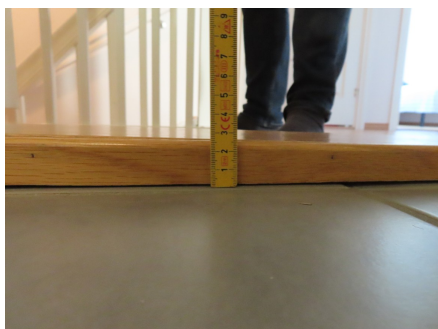
Forhøyet terskelløsning ut mot gang - terskel som flomsikring med tillegg av fallforholdene.

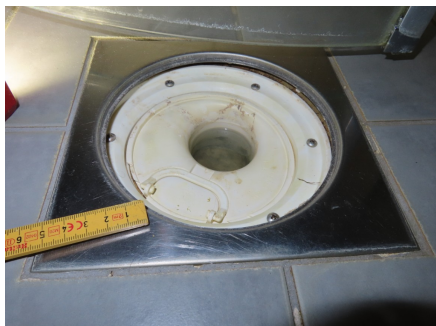
Plastsluk med klemring.  
Mansjett og membran påvist i sluk.

Overvåk tilstanden jevnlig. For å få tilstandsgrad 0 eller 1 må tettesjiktet skiftes ut, men tidspunktet for når dette er nødvendig er vanskelig å si noe om. Ved renovering, påse at alle forhold med tettesjiktet, våtsone, sluk, røranlegg mv. dokumenteres.

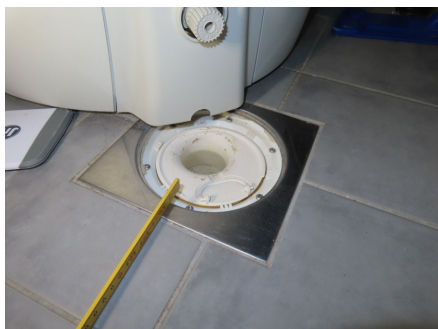
- Det er påvist avvik i fallforhold til sluk i forhold til krav i forskrift på byggetidspunktet.

Målte fallforhold er ikke innenfor minste anbefalte, jfr. tekniske forskrifter, hvor det skal være minimum 25 mm fra overkant slukrist til membran ved høyeste punkt (fortrinnsvis ved dør) noe som tilsier avvik fra forskrifter.

Plastsluk med klemring.  
Mansjett og membran påvist i sluk.

Overvåk tilstanden jevnlig. For å få tilstandsgrad 0 eller 1 må tettesjiktet skiftes ut, men tidspunktet for når dette er nødvendig er vanskelig å si noe om. Ved renovering, påse at alle forhold med tettesjiktet, våtsone, sluk, røranlegg mv. dokumenteres.

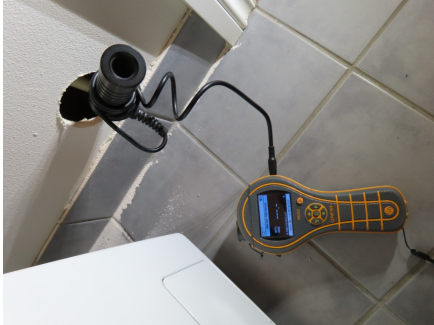
Det ble foretatt hulltaking og fuktsøk i vegg inne på vaskerommet.  
Ingen påviste avvik - ingen forhøyede fuktverdier å registrere.

Fuktsøk mot våtrom - Naturlige utslag - ingen forhøyede fuktverdier.

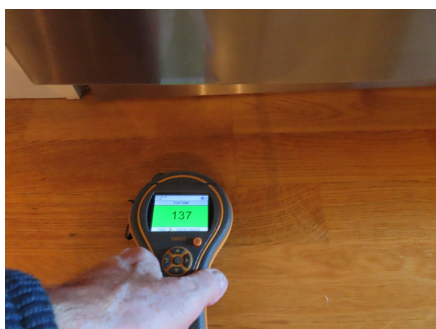
Fuktsøk på gulv foran benkeskap og oppvaskmaskin - ingen påviste forhøyede fuktverdier.

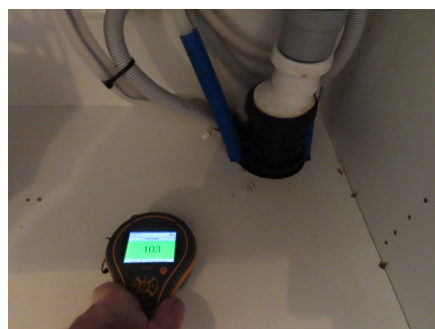
Fuktsøk i benkeskap - ingen påviste forhøyede fuktverdier.

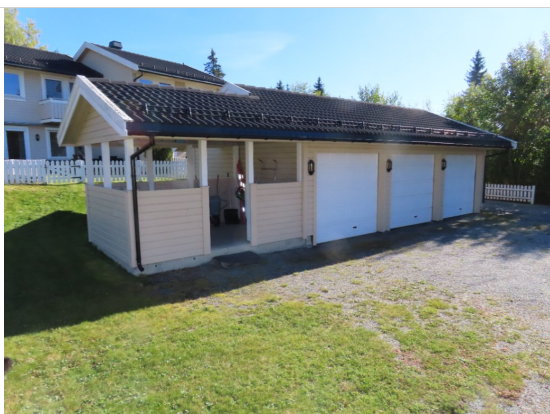
Bygget fremstår i god stand - ingen påviste avvik eller forhold som hindrer bruken.
