Tilstandsrapport

Enebolig

Vandugbakken 51, 1850 MYSEN

Oppdragsnr.: 12585-1053

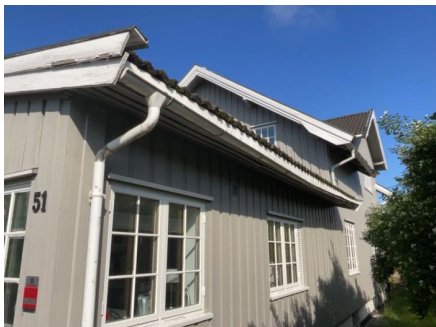
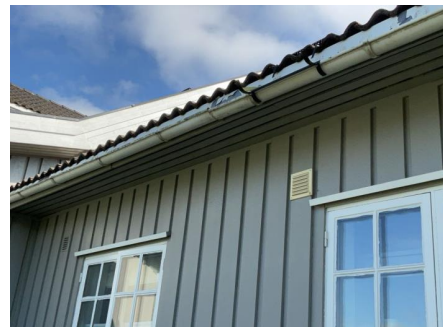
TG 2 Veggkonstruksjon

Veggene har bindingsverkskonstruksjon fra byggeår.
Fasade/kledning har stående bordkledning.

- Det er ingen eller liten lufting i nedre kant av kledning mot grunnmur.
- Det er påvist spredte råteskader i bordkledningen.

- Det bør foretas tiltak for å bedre lufting av kledningen.
- Råteskadet trekledning må skiftes ut.

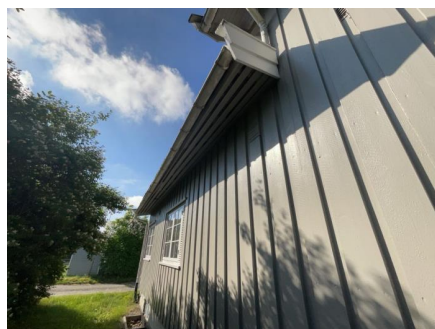
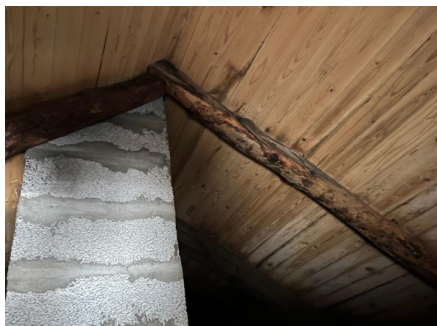
TG 3 Vinduer

- Det er påvist avvik rundt innsetningsdetaljer.
- Det er påvist vinduer med fukt/råteskader.

- Karmene i vinduer er slitte og det er sprekker i trevirket.

Det er påvist enkelte vinduer med råteskader i rammene, og det er avvik rundt innsettsdetaljer. Panel/sidebord/vindusomramming står i kontakt med underbeslaget / overbeslaget og trekker dermed opp fukt/vann som reduserer levetiden på sidebordene.

- Det må påregnes noe vedlikehold og at enkelte vinduer må skiftes ut.
- Vinduer med råteskader må erstattes med nye.

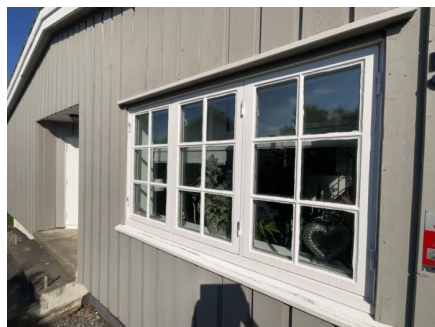
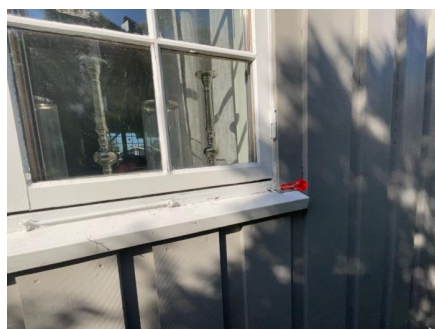
Vinduer - kjeller

- Det er påvist at enkelte vinduer er vanskelig å åpne/lukke.
- Det er påvist avvik rundt innsettsdetaljer.
- Det er påvist et betydelig antall vinduer med punkterte eller sprukne glassruter.
- Det er påvist noen glassruter som er punktert eller sprukne.
- Karmene i vinduer er slitte og det er sprekker i trevirket.

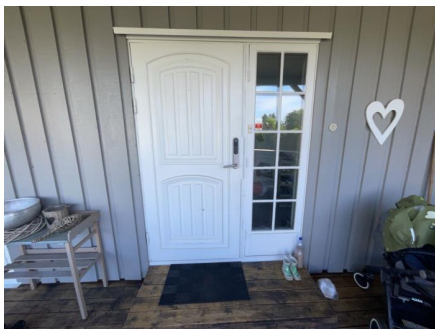
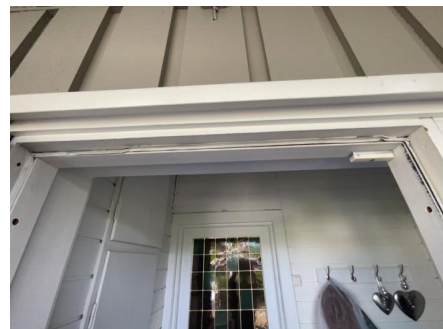
TG 2 Dører - kjeller

Bygningen har malt ytterdør inn til kjeller.

- Dører må justeres.

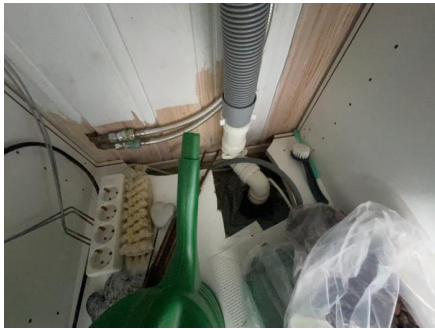
TG 2 Avløpsrør

Det er avløpsrør av plast.
Det er også sannsynlig at deler av avløpsrør fra teknisk rom og ut under den gamle delen av huset er av støpejern,
Innvendige avløpsrør kan besiktiges i kjeller og er av plast.

- Det er ikke behov for utbedringstiltak siden anlegget fungerer i dag, men ut ifra alder kan skader plutselig oppstå på eldre anlegg.

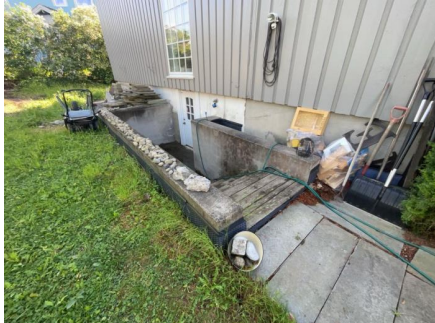
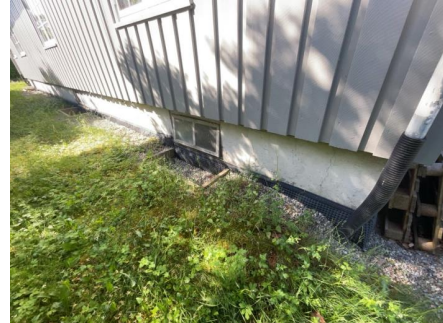
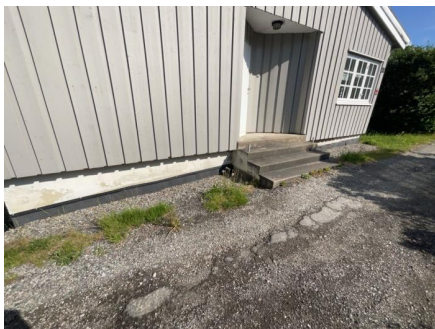
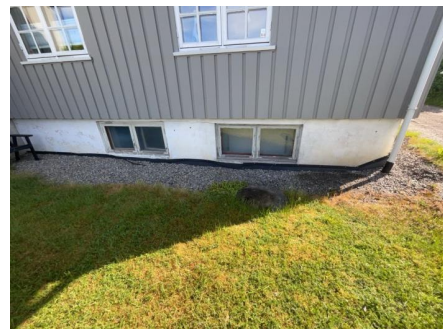
⚠ TG 2 Grunnmur og fundamenter

Bygningen har betonggrunnmur. Det er stripefundamenter av betong under grunnmur.

- Det er registrert horisontalriss som er symptom på jordtrykk.
- Det er registrert skråriss som er symptom på setninger.
- Grunnmuren har sprekkdannelser.

- Lokal utbedring må utføres.

Anbefaler å følge med videre utvikling.
