Vandugbakken 51, 1850 MYSEN

**Sjarmerende og innholdsrik
enebolig med stor tomt nær
Mysen sentrum.**

Befaringsdato: 28.05.2024

ENEBOLIG

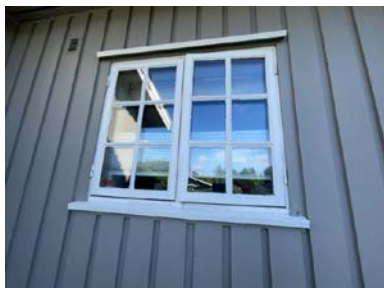
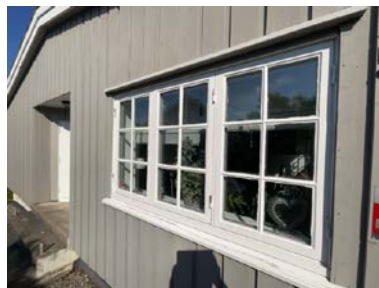
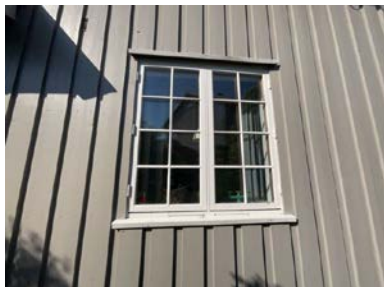
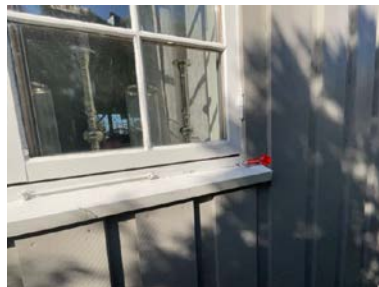
Vurdering av avvik:

- Det er påvist avvik rundt innsettsdetaljer.
- Det er påvist vinduer med fukt/råteskader.
- Karmene i vinduer er slitte og det er sprekker i trevirket.

Det er påvist enkelte vinduer med råteskader i rammene, og det er avvik rundt innsettsdetaljer. Panel/sidebord/vindusomramming står i kontakt med underbeslaget / overbeslaget og trekker dermed opp fukt/vann som reduserer levetiden på sidebordene.

- Det må påregnes noe vedlikehold og at enkelte vinduer må skiftes ut.
- Vinduer med råteskader må erstattes med nye.

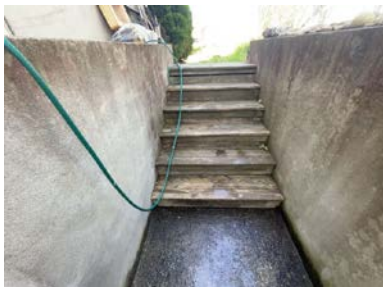
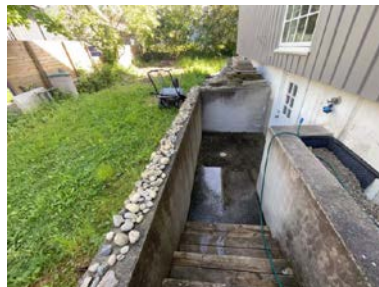
TG 1 Andre utvendige forhold

Kjellernedgang med støpte vegger og gulv. Sluk i gulv.

Vurdering av avvik:

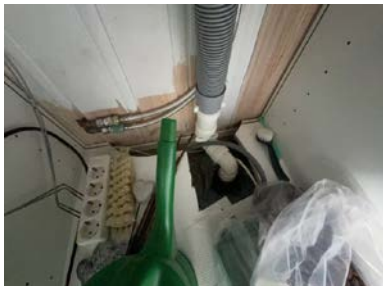
TG 2 Avløpsrør

Det er avløpsrør av plast.

Konsekvens/tiltak

- Det er ikke behov for utbedringstiltak siden anlegget fungerer i dag, men ut ifra alder kan skader plutselig oppstå på eldre anlegg.

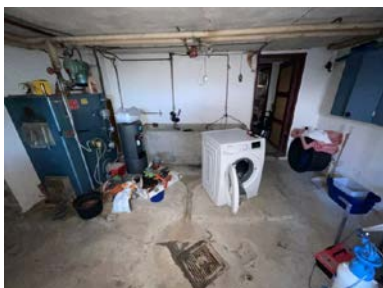
TG 1 Ventilasjon

Boligen har naturlig ventilasjon.
