# Tilstandsrapport

Boligbygg med flere boenheter

Holsts gate 4 A, 0473 OSLO

Befaringsdato: 25.04.2025

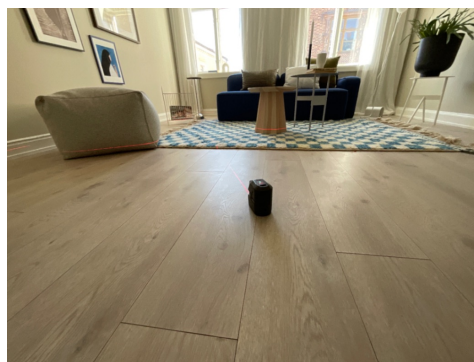
- Målt høydeforskjell på mellom 10 - 20 mm innenfor en lengde på 2 meter. Tilstandsgrad 2 gis med bakgrunn i standardens krav til godkjente måleavvik.

Nivellering stue, avvik ca. 10-

- For å få tilstandsgrad 0 eller 1 må høydeforskjeller rettes opp. Ytterligere undersøkelser må foretas for å få kartlagt omfanget for utbedring.

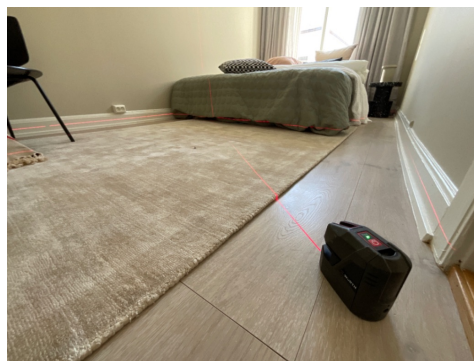
Nivellering soverom, avvik ca. 10-20 mm

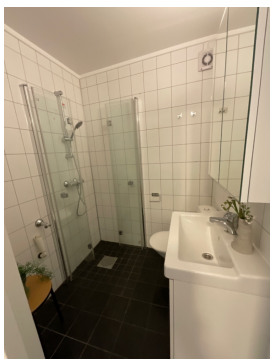
- Våtromsplater er ikke montert fagmessig.
- Det er avvik:

Usikker løsning i overgang vegg/gulv

- Tiltak:
- Det må foretas lokal utbedring.

Ytterligere undersøkelser anbefales, vanligvis montere plater med en skinne i bunn.

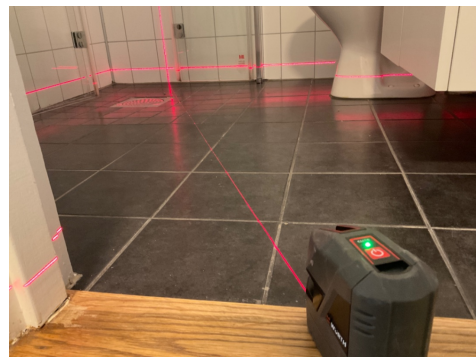
- Det er påvist at høydeforskjell fra topp slukrist til gulv/synlig topp membran ved dørterskel er mindre enn 25 mm.
- Det er påvist at noen fliser har bom (hulrom under).
- Det er påvist sprekker i fliser.

- Det må gjøres tiltak for å utbedre avviket.
- Gjennomføre ytterligere undersøkelser og foreta utbedring av skade.

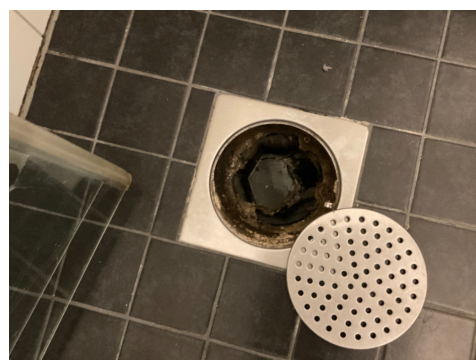
- Det er påvist mangelfull/feil utførelse rundt rørgjennomføringer e.l. som gir fare for fukt i konstruksjonen i våtsone.
- Mer enn halvparten av forventet brukstid er passert på membranløsningen.
- Mer enn halvparten av forventet brukstid er passert på slukløsningen.

- Løsningen/utførelsen rundt rørgjennomføringer gir fare for fukt inn i konstruksjoner.
- Installering av tett dusjkabinett anbefales.
- Overvåk tilstanden jevnlig. For å få tilstandsgrad 0 eller 1 må tettesjiktet skiftes ut, men tidspunktet for når dette er nødvendig er vanskelig å si noe om.

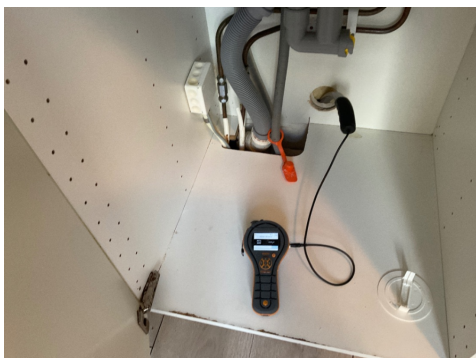
Hulltaking er foretatt uten å påvise unormale forhold. Hulltaking er foretatt i kjøkkenskap.

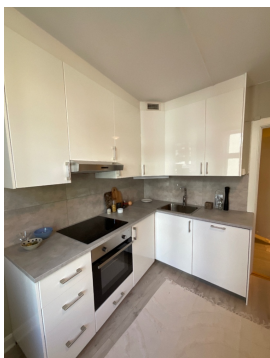
Noe slitasje på innredning

Noe fremtidig vedlikehold må forventes.

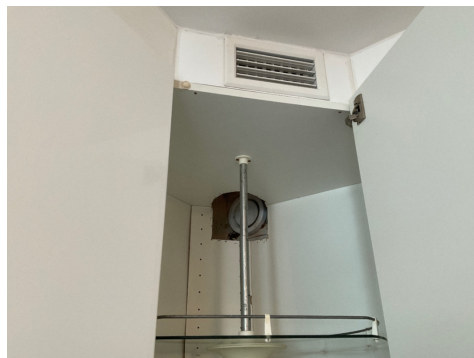
Det er kjøkkenventilator med kullfilter.

- Andre tiltak:
- Om mulig bør det etableres mekanisk/forsert avtrekk ut fra kokesonen.
