# Tilstandsrapport

Boligbygg med flere boenheter

Storgata 18, 1776 HALDEN

Rapportdato: 30.09.2025

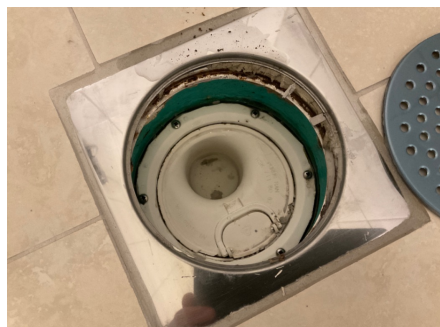
## 2.ETASJE > BAD

- Det er påvist avvik i fallforhold til sluk i forhold til krav i forskrift på byggetidspunktet.

- Til tross for avviket i fall/høydeforskjell til sluk, vil gulvet fortsatt kunne lede vann mot sluket, men med redusert effektivitet. Dette kan potensielt øke risikoen for vannansamling i enkelte områder av badet.
- Et bad med manglende/ redusert fall til sluk blir mindre funksjonelt og sikkert for brukeren. Dette kan medføre stående vann på gulvet, vann som ikke ledes effektivt til sluket, økt risiko for at vann renner ut av rommet og redusert sklisikkerhet på gulvet.

- Det er viktig å merke seg at levetiden til en membran varierer basert på kvalitet, installasjon og bruk. Eldre membraner kan bli sprø og sprekke opp, noe som fører til at de mister sin vanntettende funksjon. Dette kan resultere i vannlekkasjer gjennom vegger og gulv og fuktskader.

Dersom arbeidet er gjennomført i samsvar med denne metoden, vil membranen mest sannsynlig være tett i overgangen, men risikoen for lekkasje er uansett høyere ved slike reparasjoner. I dette tilfellet er membranen ikke utbedret i dusjsonen, hvor belastningen er størst, og risikoen vurderes derfor som mer begrenset.

Partiell utbedring av en membran er en lokal reparasjon av et begrenset område av membransjiktet, ofte utført ved å fjerne noen få fliser for å komme til skaden. Dette er en mer kostnads- og miljøvennlig løsning enn å renovere hele badet, men forutsetter at den eksisterende membranen er i god stand, har tilstrekkelig tykkelse, og at det er lett tilkomst til reparasjonsstedet. Prosessen involverer fjerning av skadede fliser, reparasjon av membranen med egnede, godkjente materialer, og deretter gjenoppsetting av flisene.

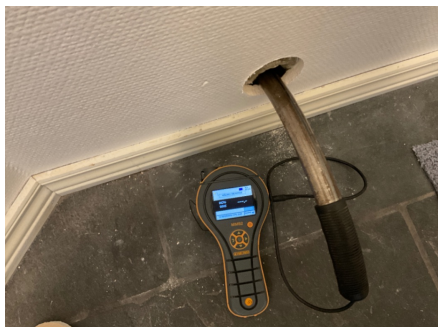
Hulltaking er foretatt fra tilstøtende rom, uten å påvise unormale forhold i våtsone. Våtrommet er også fuktkontrollert med egnet fuktmåleverkøy og det er ikke påvist unormale forhold ved søk etter fukt i relevante våtsoner i gulv og vegger.
