# Kvernsteinkroken 31 4320 SANDNES

## Tilstandsrapport Eierskifte

Boligtype: Leilighet i boligblokk

Byggeår: 2023

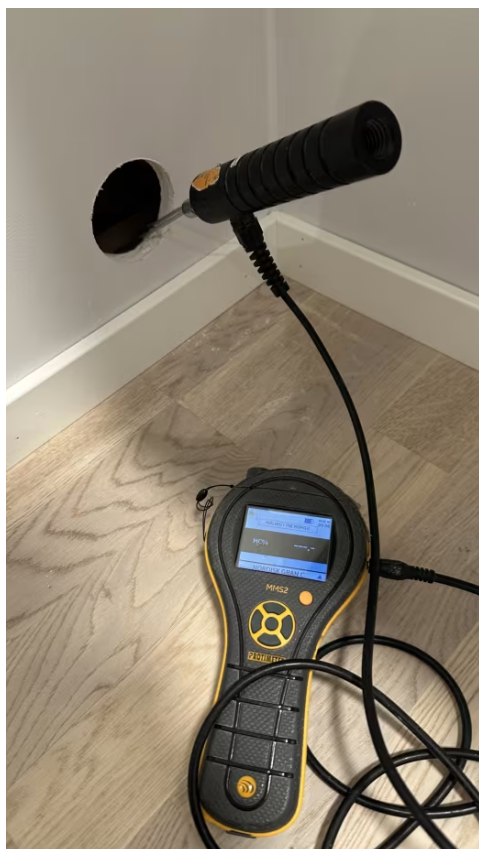
## 6.13 Våtrom: Bad/vaskerom

Flislagte overflater i normal stand iht. alder.

-Lokal fall til sluk er mindre en referansenivået, noe mindre vannansamling omliggende slukrist ved spyling.
