# Tilstandsrapport

📍 Ringveien 86 B , 8907 BRØNNØYSUND

# Gnr. 106, Bnr. 175

Befaringsdato: 11.01.2022

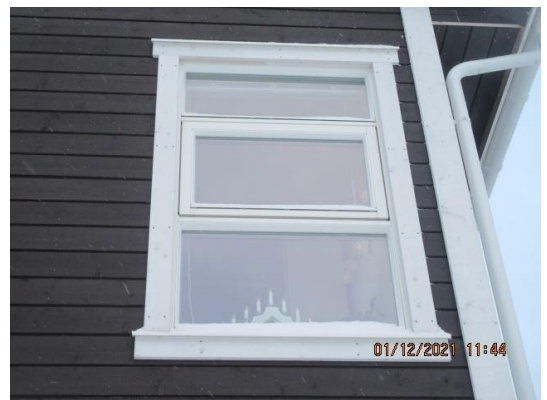
! TG 1

Malte trevinduer med 2-lags glass fra rundt 2016-2017.

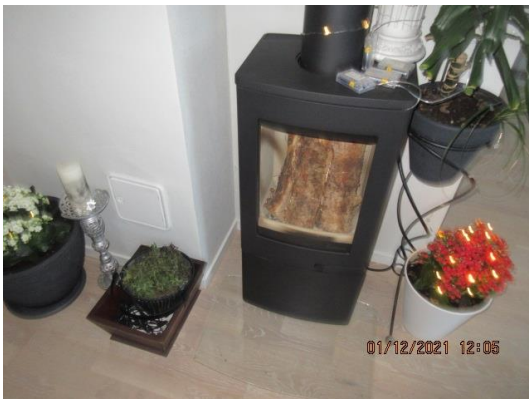
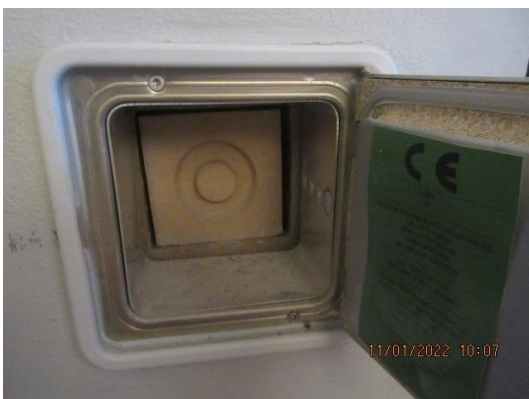
! TG 1

Elementpipe fra byggeår. Pipen er tilkoblet en vedovn. Sotluke med ildfast stein ved vedovn. Ildsted er ikke funksjonstestet ved befaring.

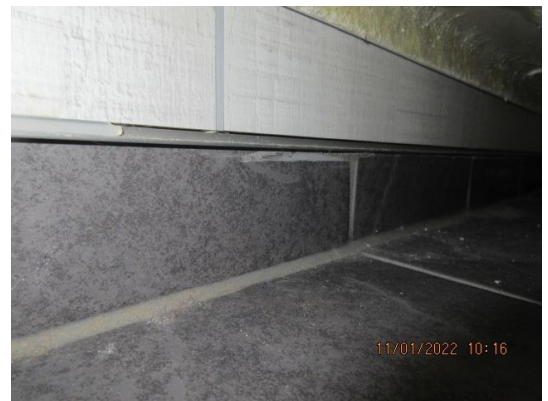
! TG 2

Malte plater i himling. Våtromsplater på veggene.

- Det er påvist avvik i fuger.
- Det er vindu/dør eller ikke fuktbestandige materialer i våtsonen, løsningen eller byggematerialet er uegnet.

Det er ikke fuget mellom våtromsplater og sokkellist i våt sone bak dusjkabinett. Det er et vindu i våt sone ved kabinett.

Det bør fuges bak kabinett. Det forutsettes alltid benyttet tett dusjkabinett.

**Kostnadsestimat : Under 10 000**

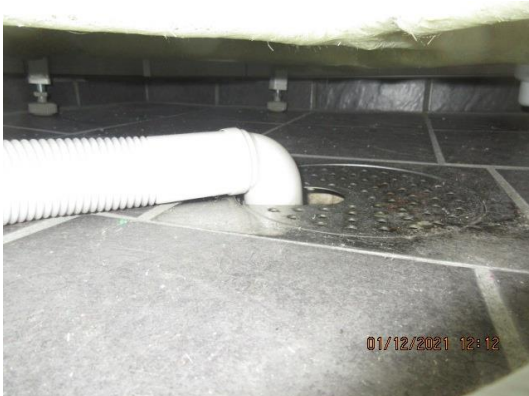
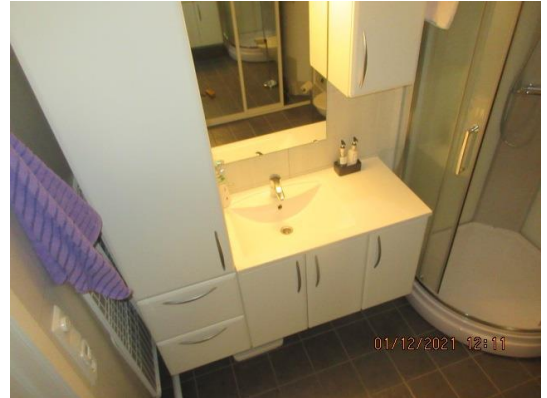
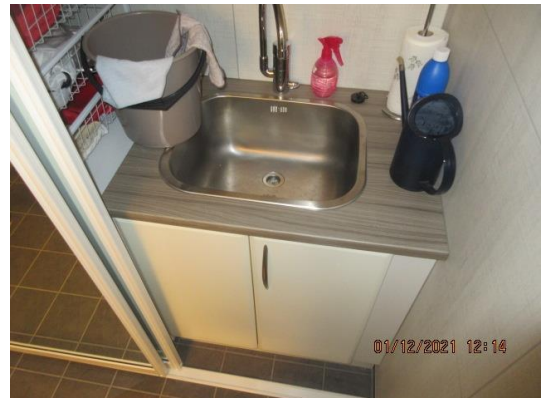
! TG 1

Tettesjiktet utført av fagfolk. Underentreprenør av Nordbohus as. Ingen dokumentasjon er kontrollert. Sluk under kabinett, dette må tas frem for regelmessig renhold av sluk. Ikke kontrollert nede i sluket ved befarig. Det forutsettes alltid benyttet tett dusjkabinett.

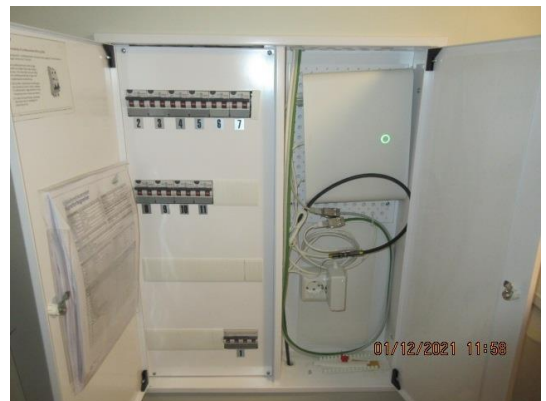
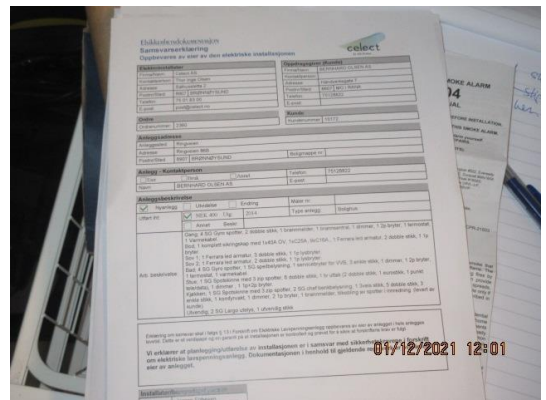
! TG 1

Installasjon fra 2017. Sikringsskap på bod. Samsvarserklæring i skapet.  
TG: 1

Det er montert luft til luft varmepumpe i 2019, andelshaver har egen dokumentasjon på dette.
