# Tilstandsrapport

Enebolig med hybelleilighet

Ilevegen 15, 2312 OTTESTAD

Befaringsdato: 24.04.2025

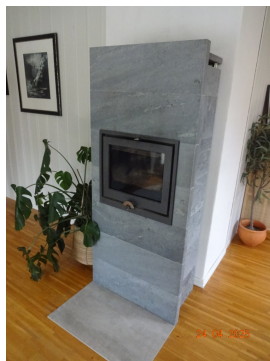
## ! TG 2 Pipe og ildsted - 2

Det er påvist riss i ildstein.

Ildstein bør skiftes.

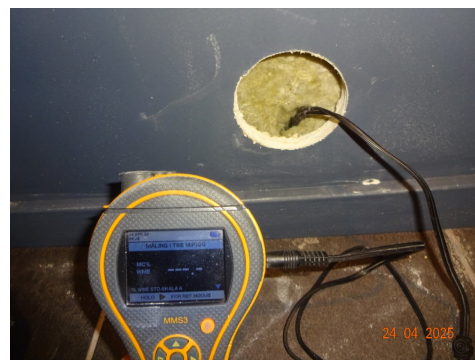
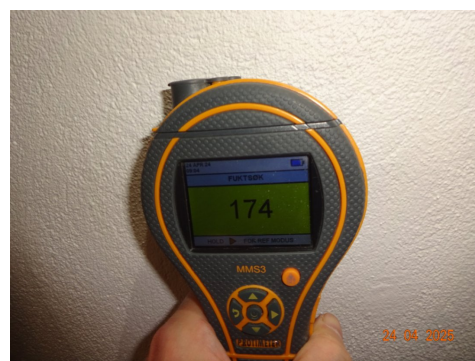
## ! TG 2 Kryp Kjeller

- Det er ikke adgang til deler av krypkjelleren. Krypkjeller er kun vurdert i tilgjengelige deler. Krypkjeller regnes for å være en risikokonstruksjon som er utsatt for fukt- og råteskader i bunnsvill, trebjelkelaget og andre tilstøtende konstruksjoner, på grunn av fuktighet fra grunnen og kondensering ved temperaturforskjeller. Selv om det ikke er avdekket tegn på skader, betyr ikke dette nødvendigvis at det ikke foreligger skader i eller i forbindelse med krypkjelleren.

- Det er manglende fuktsperre på bakken.

- Vær oppmerksom på denne risikoen, overvåk tilstanden og undersøk dette nærmere, helst med hjelp av en fagkyndig.
- Fuktsperre på bakken bør etableres.

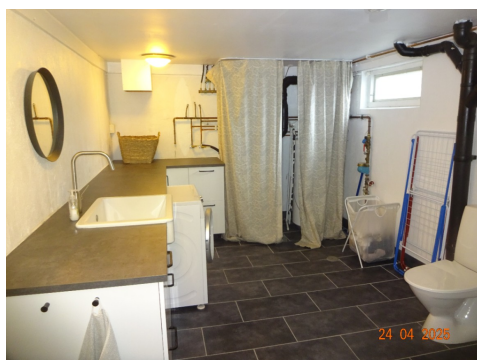
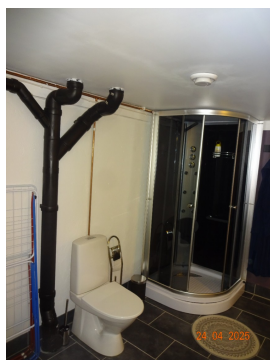
## TG 2 Overflater vegger og himling

Ikke fuktsikre overflater, dusjkabinett hindrer direkte vannsprut på overflatene.

- Uegnede materialer må fuktbeskyttes/utskiftes.

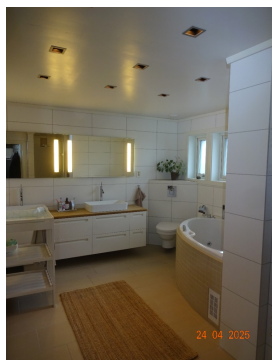
### ! TG 2 Overflater vegger og himling

Tidligere svarte flekker på silikonfuger i dusj på hovedbad i 1. etasje.

Vindu må fuktbeskyttes for å lukke avviket.

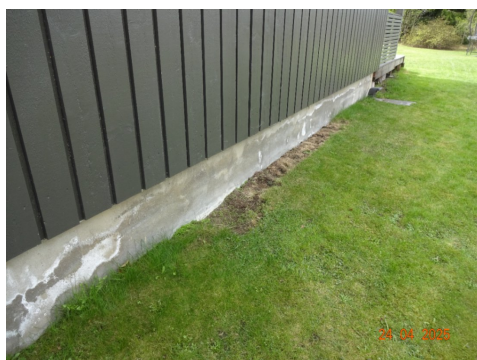
## ! TG 2 Terrengforhold

Ganske flatt terreng inn til boligen, bør være noe fall fra grunnmur.  
Anbefalt fall er minimum 1:50 i en avstand på minimum 3 m.
