Kroksundveien 581, 1860 TRØGSTAD

Trøgstad - Innholdsrik bolig med stor tomt. 4 soverom.

Tilstandsrapport

Befaringsdato: 15.05.2024

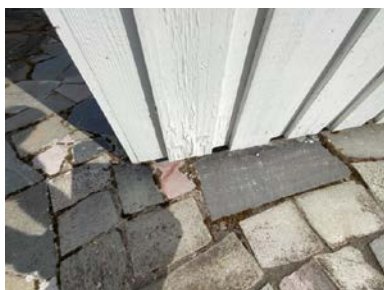
- Det er ingen eller liten lufting i nedre kant av kledning mot grunnmur.
- Det er påvist spredte råteskader i bordkledningen.
- Det er værslitt/oppsprukket trevirke/trepaneler.

- Ikke tilstrekkelig med lufting mellom kledning og yttervegg. God lufting er viktig og skal dreneres ned og lede ut vann som trenger gjennom regnskjermer, slippe ut eventuell fuktighet fra indre deler av veggen samt gi mulighet for at fuktighet kan tørke ut fra baksiden av regnskjermer.

- Lokal utbedring/utskiftning bør utføres.

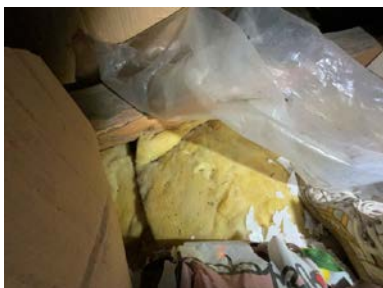
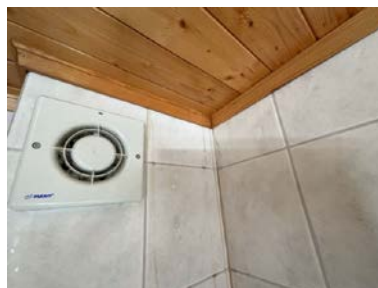
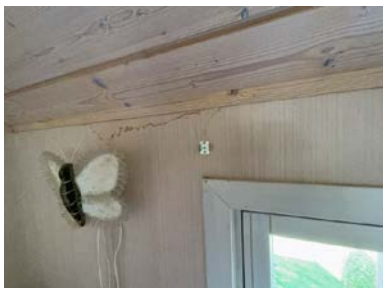
TG 2 Takkonstruksjon/Loft

- Det er begrenset/dårlig ventilering av takkonstruksjonen.
- Det er påvist fuktskjolder i undertak/takkonstruksjon.
- Det er registrert symptom på aktivitet fra skadedyr

- Det bør foretas gjennomgang av musetetting rundt boligen, for å forhindre at mus trenger inn i boligen, skader på materialer samt vond lukt som konsekvens.

- Det bør foretas ytterligere undersøkelser av gjennomføringer i taket, samt området med fuktskjolder i soverom. Fuktskader skjult i konstruksjon kan ikke utelukkes.

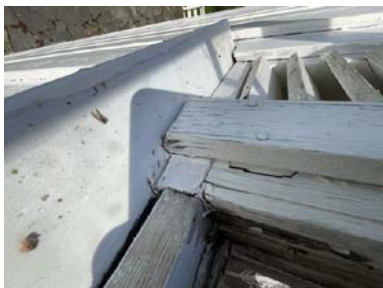
TG 3 Vinduer

TG 3: Det er påvist at enkelte vinduer er vanskelig å åpne/lukke. Det er påvist vinduer med fukt/råteskader. Karmene i vinduer er slitte og det er sprekker i trevirket. Vinduer bærer preg av elde og slitasje, påvist generelt værslitt trevirke på flere vinduer samt noen vinduer med råteskader. Ved funksjonstesting av vinduer ble det påvist at flere

- Det må foretas lokal utbedring.
- Det må påregnes noe vedlikehold og at enkelte vinduer må skiftes ut.

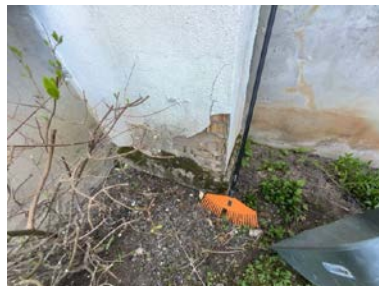
TG 2 Rom Under Terreng

TG 2: Det er gjennom hulltaking påvist høyt fuktnivå inne i trekonstruksjonen i hulltakingen, men ikke påvist fuktskader i dette området. Høy luftfuktighet kan over tid føre til muggvekst eller sverting av materialer. Samtidig kan materialer og konstruksjoner bli ødelagt. Det er påvist indikasjoner på noe fuktgjennomtrenging i kjellergulv. Det er påvist indikasjoner på noe fuktgjennomtrenging inn i kjellermur. Det ble etter hulltaking påvist og målt ca. 21 vektprosent i veggen. Treverk skal ha fuktinnhold lavere enn 15 vektprosent. I treverk med fuktighet over 17 vektprosent, øker faren for råte og muggsoppvekst. Registrert plast i utforede vegger i kjeller. Frem til 1990-tallet satt man ofte inn en fuktsperre av plast. Den skulle stoppe fukten fra å nå den innvendige kledningen og rommet. Denne typen konstruksjon er nå ansett som en risikokonstruksjon og er ikke anbefalt løsning. Takstmannen gjorde fuktsøk direkte på grunnmursvegger ved hjelp av ett Protimeter, påvist unormale verdier. Påvist salt-/ kalkutslag på vegger i underetasje. Saltutslag dannes når fuktighet kommer igjennom mur og krystalliseres på innsiden av kjellermurvegg. Det er ikke montert fuktsperre eller lagt isolasjon mot grunnen, det må derfor påregnes fukt fra grunnen. Konsekvens/tiltak: Det påviste fuktnivå gir grunn til å overvåke konstruksjonen jevnlig for å se utvikling over tid, og eventuelt foreta tiltak for å unngå fuktskader.

- Det påviste fuktnivå gir grunn til å overvåke konstruksjonen jevnlig for å se utvikling over tid, og eventuelt foreta tiltak for å unngå fuktskader.

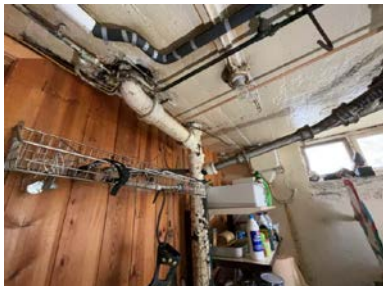
TG 2 Varmesentral

Bergvarmepumpe i underetasje, forsyner boligen med varme til tappevann og vannbåren varme, anlegget er trolig fra rundt 1998.

Konsekvens/tiltak: Anlegget må sjekkes av fagperson, som må utføre eventuelle tiltak på anlegget. Det er ikke behov for utbedringstiltak siden varmesentralen fungerer i dag, men ut ifra alder kan skader plutselig oppstå på eldre anlegg.

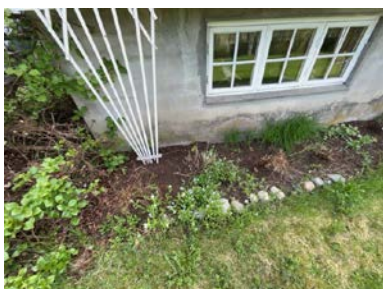
TG 2 Grunnmur og fundamenter

TG 2: Grunnmuren har sprekkdannelser. Påvist noe sprekker i mur. - Når det oppstår sprekker i puss/mur vil vannbelastningen og faren for frostskafer øke. Skrå sprekker/riss er et symptom på setninger. Horisontal sprekke/riss i grunnmur skyldes sannsynligvis innpressing av kjellervegg. anbefaler å følge med på videre utvikling. Konsekvens/tiltak: Lokal utbedring må utføres for å lukke avviket. Dog anbefalt å følge med på videre utvikling.
