# Tilstandsrapport

Enebolig

Lærer Johnsens vei 3 , 3961 STATHELLE

Befaringsdato: 02.02.2026

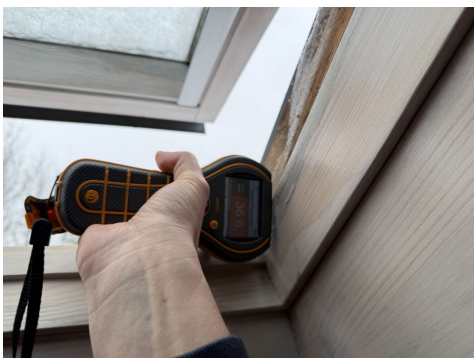
Vinduene ble visuelt undersøkt og kontrollert ved stikkprøver. Det ble registrert enkelte punkterte vinduer. Viktig å merke seg at vinduer er en bygningsdel som har en naturlig slitasje over tid med en forventet levetid, der eldre vinduer slipper ut mer varme enn nye vinduer. Det ble utført fuktmålinger på innsiden av takvinduene, hvor det ble påvist fukt samt tegn til utettheter. Takvinduer er en utsatt bygningsdel, og slike konstruksjoner erfaringsmessig mer sårbare for fuktpåvirkning. Det kan ikke utelukkes at det foreligger skjulte feil og mangler som ikke er synlige ved befaring. Viktig å merke seg at vinduer er en bygningsdel som har en naturlig slitasje over tid med en forventet levetid, der eldre vinduer slipper ut mer varme enn nye vinduer.

TG 2 vurderes grunnet punkterte vinduer samt påvist fukt og tegn til utettheter ved takvinduer.

Risiko: Videre fuktpåvirkning kan føre til økt belastning på tilstøtende konstruksjoner og mulig utvikling av skader over tid.

Konsekvens: Forholdet kan medføre behov for utbedring eller utskifting av vinduer og takvinduer dersom fuktpåvirkningen vedvarer eller skjulte skader avdekkes.

Anbefalt tiltak: Det anbefales å få nevnte vinduer ytterligere undersøkt for å avklare omfang, årsak og eventuelt behov for utbedring eller utskifting.

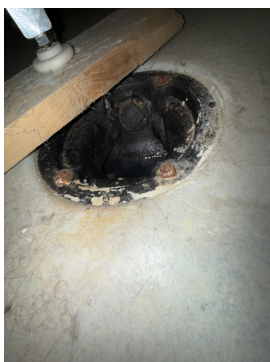
Det ble ikke avdekket skader eller synlige svekkelser ved vinylbelegget, men en bør være oppmerksom på at vinylbelegg er en bygningsdel som har en forventet tid for utskifting.

Risiko: Aldersrelatert svekkelse kan føre til redusert tetthet over tid, og vanskelig tilkomst kan øke risiko for tilstopping eller mangelfull kontroll av sluk.

Konsekvens: Forholdet kan medføre behov for utskifting av gulvbelegg og forbedring av sluktilkomst ved fremtidig rehabilitering.

Anbefalt tiltak: Det anbefales å sikre god rengjøring og kontroll av sluk samt påregne oppgradering av gulv og slukløsning ved fremtidig oppussing.

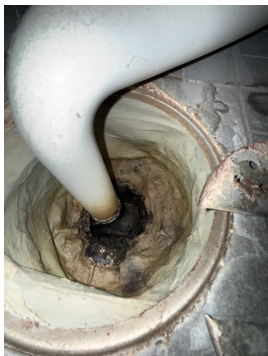
Risiko: Ikke tilstrekkelig løsning mellom membran og sluk samt begrenset tilgjengelighet kan medføre økt risiko for lekkasje og redusert mulighet for å avdekke begynnende skader.

Konsekvens: Forholdet kan medføre behov for utbedring av gulvkonstruksjonen dersom det oppstår fuktskader eller dersom slukløsningen ikke tilfredsstiller krav til tetthet.

Anbefalt tiltak: Det anbefales uttligere vurdering av sluk- og membranløsningen av fagperson for å avklare tetthet, tilgjengelighet og eventuelt behov for utbedring.

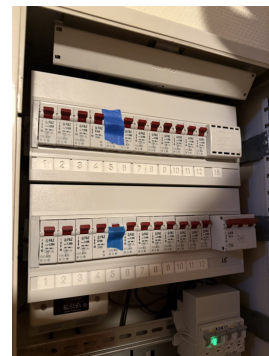
**Ja Det legges vekt på at undersøkelsene ikke er utført av en elektrofaglig person. Det bør gjennomføres en utvidet el-kontroll**

**av kvalifisert elektrofaglig person.**

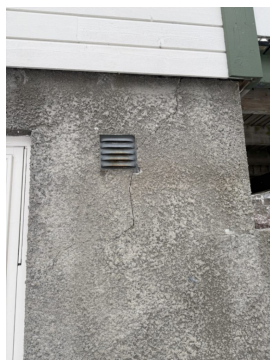
Grunnmuren er visuelt kontrollert på tilgjengelige flater. Det ble registrert en sprekke i overgang mellom etasjeskille og vaskeromsvindu på yttervegg. Sprekkekannelsen fremstår som en lokal åpning i mur/puss i dette området. Overflatene for øvrig fremstod tørre og uten ytterligere sprekker på befaringsdagen.

TG 2 vurderes grunnet registrert sprekkdannelse i overgang mellom etasjeskille og vindusåpning i grunnmur.

Årsak: Sprekkdannelsen har karakter som kan være forenlig med bevegelser i konstruksjon eller svinn-/temperaturrelaterte spenninger i murverket.

Risiko: Videre bevegelser kan føre til økt sprekkutvikling og mulig inntrengning av fukt i konstruksjonen.

Konsekvens: Forholdet kan medføre behov for utbedring for å sikre konstruksjonens tetthet og funksjon.

Anbefalt tiltak: Det anbefales å overvåke sprekkutviklingen og få forholdet vurdert av fagperson for å avklare årsak og eventuelt behov for utbedring.
