# Tilstandsrapport

Tomannsbolig

Ivar Aasens gate 6 , 3717 SKIEN

Befaringsdato: 15.04.2026

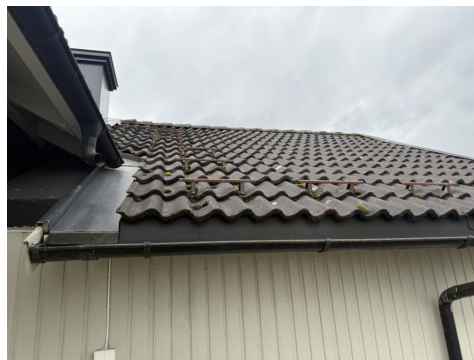
Mosebegrøingen har oppstått som følge av påvirkning fra naturlige omgivelser og fuktpåvirkning over tid. Overrenning ved inngangspartiet har sammenheng med valgt utforming av nedløpsløsningen og store vannmengder ved nedbør.

Mose kan holde på fukt og gi økt belastning på taksteinen, med risiko for frostsprengning i vinterhalvåret. Den valgte nedløpsløsningen kan ved større nedbørmengder føre til overrenning fra takrennen og økt vannbelastning på nærliggende bygningsdeler og terreng.

Det anbefales å rense takflaten for mose og følge opp med jevnlig vedlikehold. Det anbefales også å utbedre nedløpsløsningen ved inngangspartiet slik at vann ledes bort uten overrenning ved større nedbørmengder.

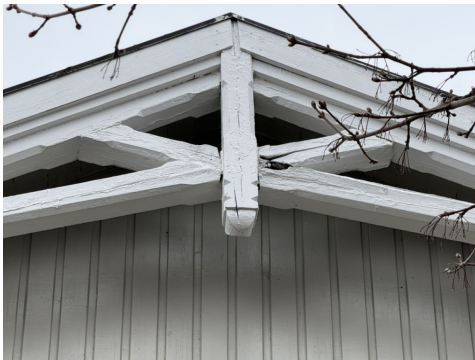
### TG 2 Veggkonstruksjon

Det er registrert mangelfull lufting i underkant av kledningen, samt utskjæringer fremstår i dårlig stand grunnet fukt og råteskader.

TG 2 vurderes grunnet mangelfull lufting i underkant av kledningen og registrerte fukt- og råteskader i utskjæringer.

Mangelfull lufting i underkant av kledningen har gitt redusert uttørring av trekledningen. Dette har bidratt til fuktbelastning og utvikling av råteskader i utskjæringene.

Vedvarende fuktbelastning kan føre til videre nedbrytning av trekledningen og økt skadeomfang i utsatte områder.

Det anbefales å etablere tilfredsstillende lufting i underkant av kledningen og skifte ut skadde materialer i berørte områder.

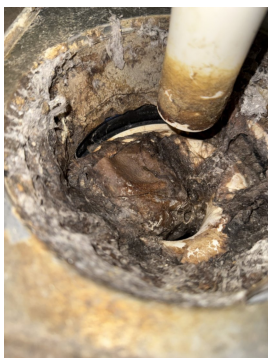
Begrenset tilgang til sluket og mulig svakhet i slukløsningen kan medføre at avvik eller begynnende fuktskader ikke avdekkes i tide.

Det anbefales å sikre bedre tilgang til sluket for inspeksjon og rengjøring. Ved fremtidig oppgradering av badet anbefales det å etablere dokumentert sluk- og membranløsning.
