# Tilstandsrapport

Enebolig

Brattbakken 1, 6630 TINGVOLL

Befaringsdato: 08.10.2025

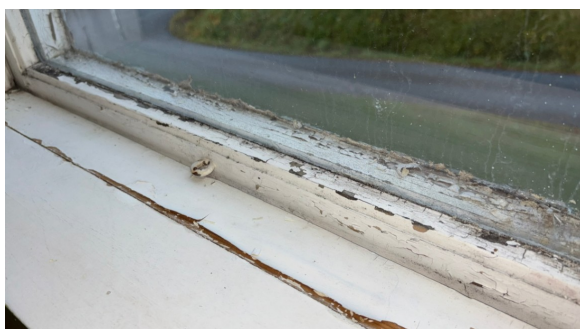
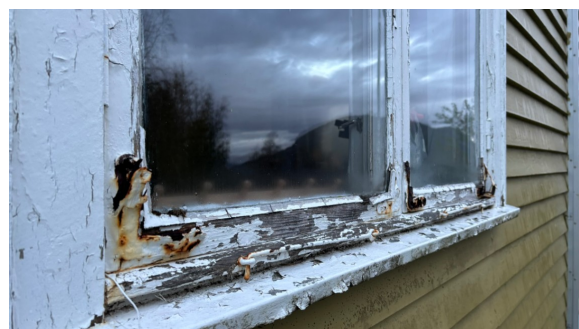
- Vinduene har råteskader.

Samtlige vinduer er sterkt nedslitt, med stedvise råteskader og punkteringer.

Vinduene er sterkt nedslitt

Vinduene må på kort sikt skiftes ut for å sikre tilfredsstillende funksjon, isolasjon og tetthet.
