# Tilstandsrapport

Enebolig

Brattbakken 1, 6630 TINGVOLL

Befaringsdato: 08.10.2025

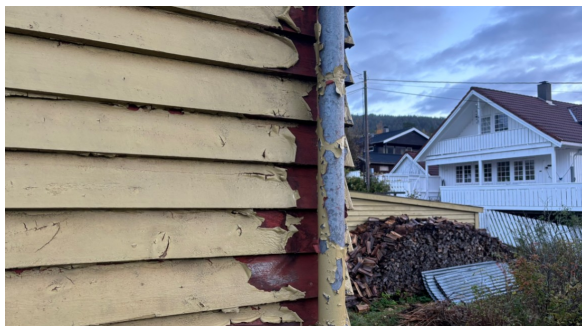
Takrenner, beslag og nedløpsrenner i metall har normalt en teknisk levetid på 30–50 år, avhengig av materiale, klima og vedlikehold. Funksjonell levetid kan være kortere ved rust, mekanisk skade eller tette rør. Regelmessig rengjøring og tilsyn forlenger levetiden betydelig.

Mer enn halvparten av den gjenværende levetiden er passert, og tilstandsgrad 2 gis på bakgrunn av dette og registrerte avvik.

Avskalling av maling på nedløp

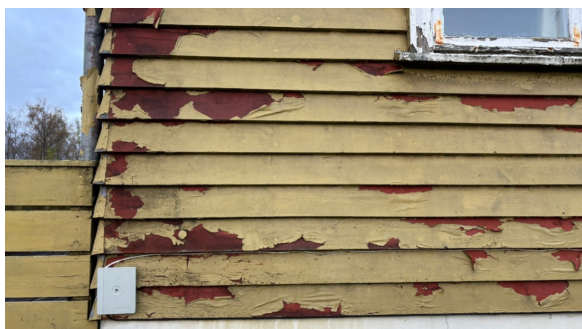
- Det er påvist omfattende skade i fasade.
- Det er påvist spredte råteskader i bordkledningen.

Malingsavskalling på bordkledningen

Det må påregnes omfattende arbeid med den utvendige bordkledningen. Anbefalt tiltak er å fjerne eksisterende kledning, tilleggisolere utvendig, etablere ny vindsperre og montere ny bordkledning. Kostnadsestimatet inkluderer nevnte tiltak, men det gjøres oppmerksom på at estimatet er sjablongmessig beregnet, og det er ikke innhentet konkrete tilbud på arbeid eller materialer. Arbeidet anbefales å sees i sammenheng med utskifting av vindune, og eventuelt arbeid med taket.

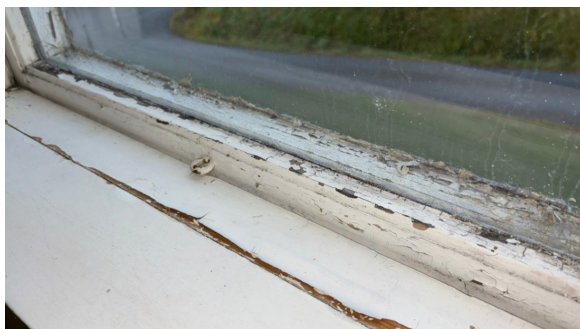
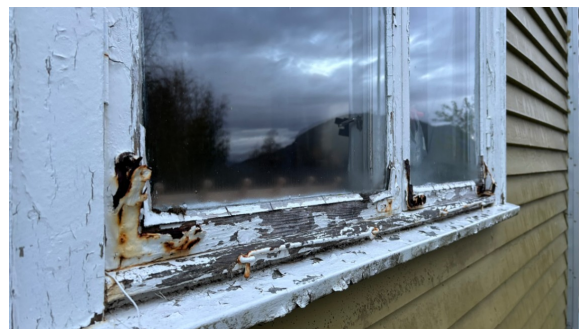
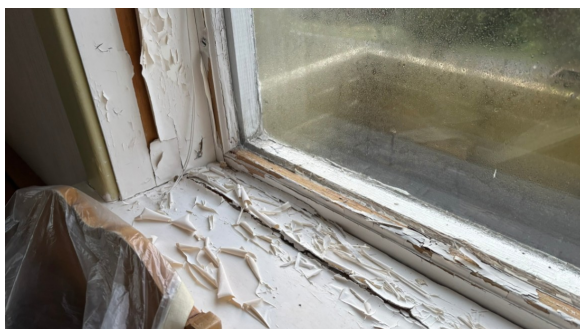
- Vinduene har råteskader.

Samtlige vinduer er sterkt nedslitt, med stedvise råteskader og punkteringer.

Vinduene er sterkt nedslitt

Vinduene må på kort sikt skiftes ut for å sikre tilfredsstillende funksjon, isolasjon og tetthet.

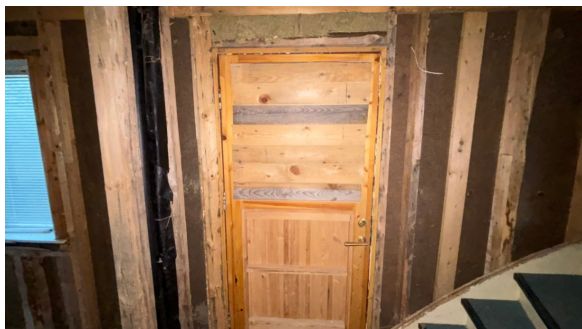
Ytterdøren er en eldre tredør

Det må påregnes utskifting på kort sikt for å sikre tilfredsstillende funksjon, tetthet og sikkerhet.

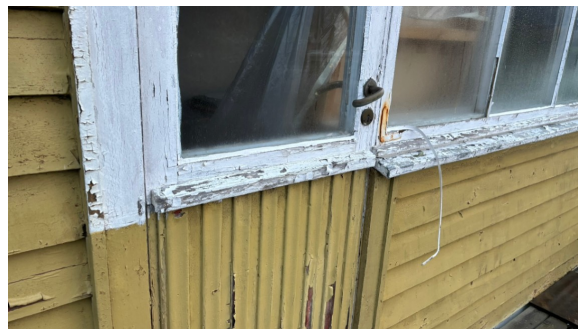
Balkongdør av eldre dato

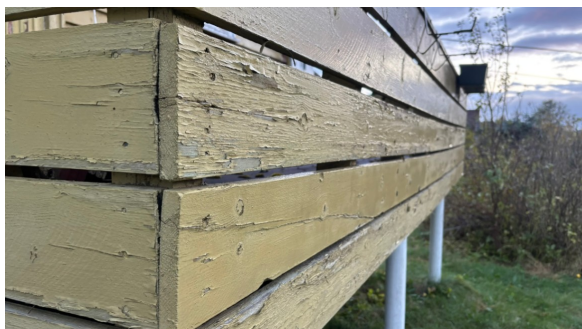
- Det er påvist fukt-/råteskader i konstruksjonen.
- Rekkverket er for lavt i forhold til dagens krav til rekkverkshøyder.

Rekkverkshøyden er målt til omtrent 60 cm, noe som avviker fra dagens krav på minimum 100 cm. Det er også registrert spredte råteskader og værslitt treverk som følge av etterhengende vedlikehold.

Værslitte rekkverksbord

Verandaen vil kreve omfattende oppgradering, og det anbefales at arbeidet gjennomføres samtidig med totalrenoveringen for å sikre god kvalitet, stabilitet og varig funksjon.

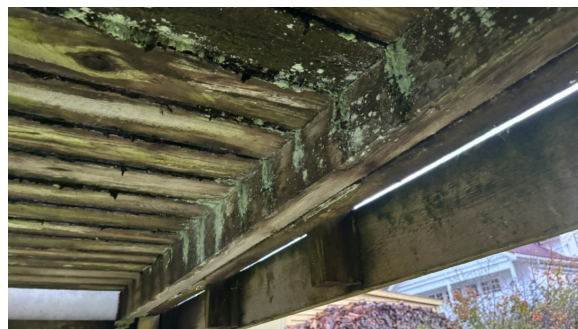
Stedvis råteskader på bjelkelaget

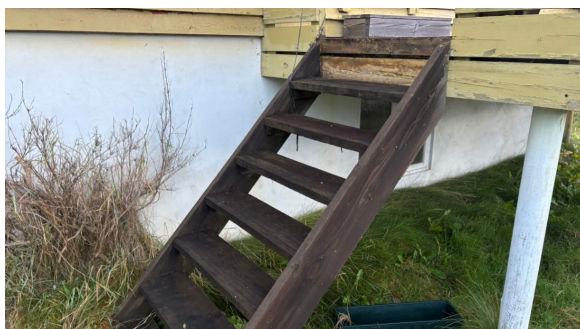
Tretrapp tilhørende verandaen

- Rekkverk må monteres for å lukke avviket.

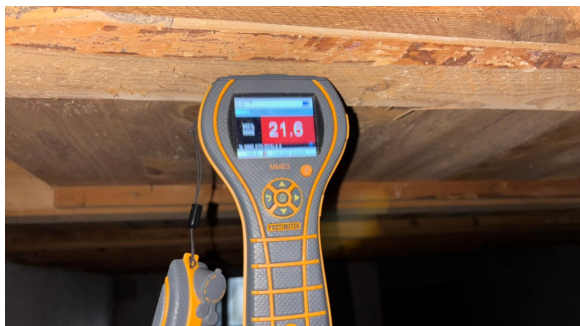
Det er registrert mindre skjevheter i både 1. og 2. etasje, noe som anses som normalt for en bolig oppført på 1950-tallet. Det er også registrert forhøyde fuktverdier i bjelkelaget mellom kjelleren og 1. etasje. Dette må sees i sammenheng med lave temperaturer og høy luftfuktighet i kjelleren. Det er ikke registrert soppdannelse eller skader som følge av dette på befaringstidspunktet.

Utslag på fukt i etasjeskille mellom kjeller og 1.etasje

I forbindelse med renoveringsarbeid vil det være naturlig å utbedre etasjeskillet, for eksempel ved bruk av flytstøp eller gulvsparkel, for å oppnå jevn og stabil gulvoverflate.

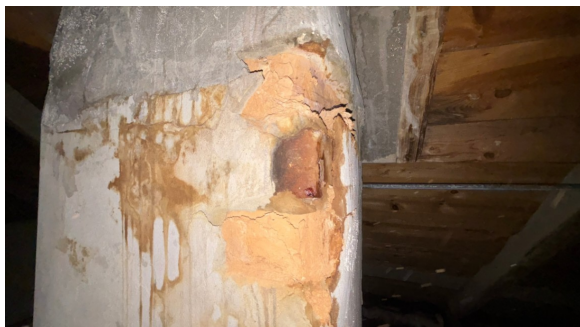
Avskalling av puss på loftet

- Tidspunkt for piperehabilitering nærmer seg.

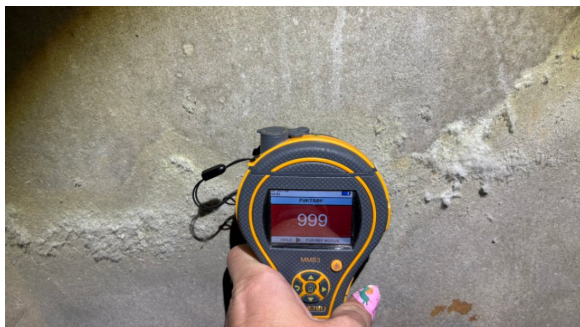
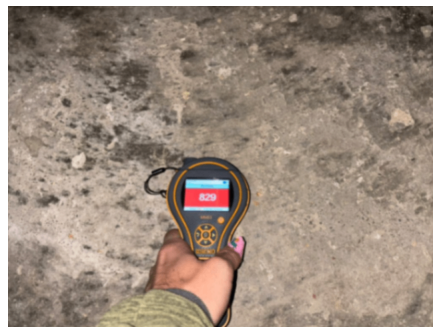
- Det er påvist indikasjoner på noe fuktgjennomtrenging i kjellergulv.
- Det er påvist indikasjoner på noe fuktgjennomtrenging inn i kjellermur.

Fuktutslag på yttervegger og gul

Fuktutslag på yttervegger og gulv

- Det påviste fuktnivå gir grunn til å overvåke konstruksjonen jevnlig for å se utvikling over tid, og eventuelt foreta tiltak for å unngå fuktskader. Dersom kjelleren skal innredes til varig oppholdsrom, må dette sees i sammenheng med dreneringsforholdene. Eventuelle tiltak for innredning bør derfor omfatte vurdering og eventuell utbedring av dreneringen for å sikre tilfredsstillende fuktsikring.

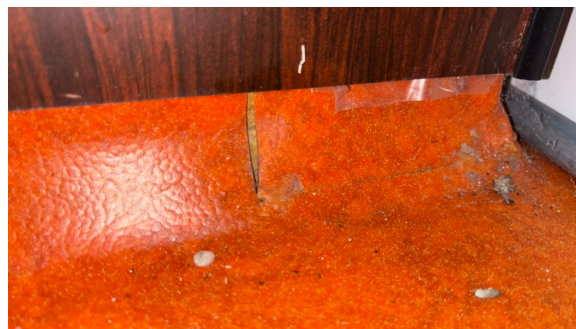
Sprekker i gulvbelegget

- Våtrommet må totalrenoveres. Alle forhold med tettesjikt, våtsone, sluk m.m. må dokumenteres.

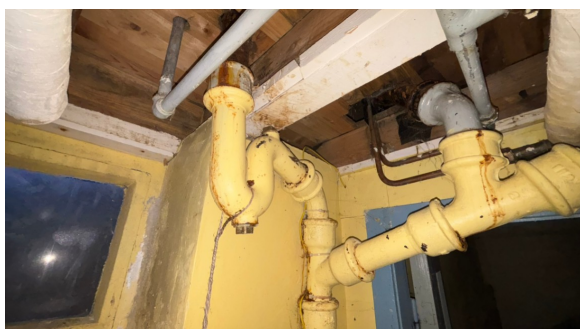
Avløpsrør i støpejern

Som del av renoveringen anbefales det å skifte ut avløpsrørene for å sikre tilfredsstillende funksjon, tetthet og oppdatert standard i boligen.

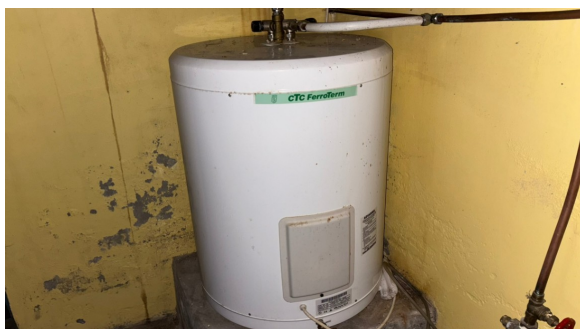
Varmtvannstank i kjelleren

I forbindelse med renovering vil det være naturlig å skifte ut varmtvannsberederen for å sikre pålitelig funksjon og oppdatert standard.

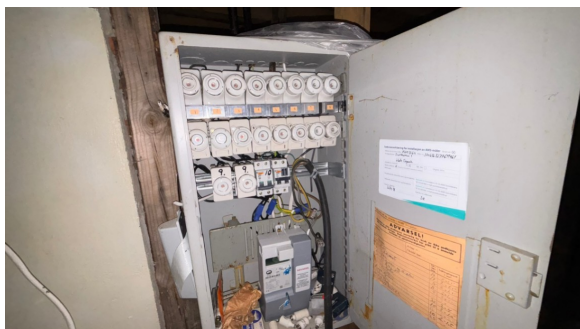
Fordelerskapet står i gangen

**Ja** Det vil være naturlig å oppgradere det elektriske anlegget i forbindelse med renovering, inkludert nytt sikringsskap med innmat og øvrige elektriske komponenter, for å sikre funksjon, sikkerhet og oppdatert standard.
