Tilstandsrapport - NS 3600

Løkjestaulkilsvegen 62

3660 Rjukan

Gnr: 120 Bnr: 411

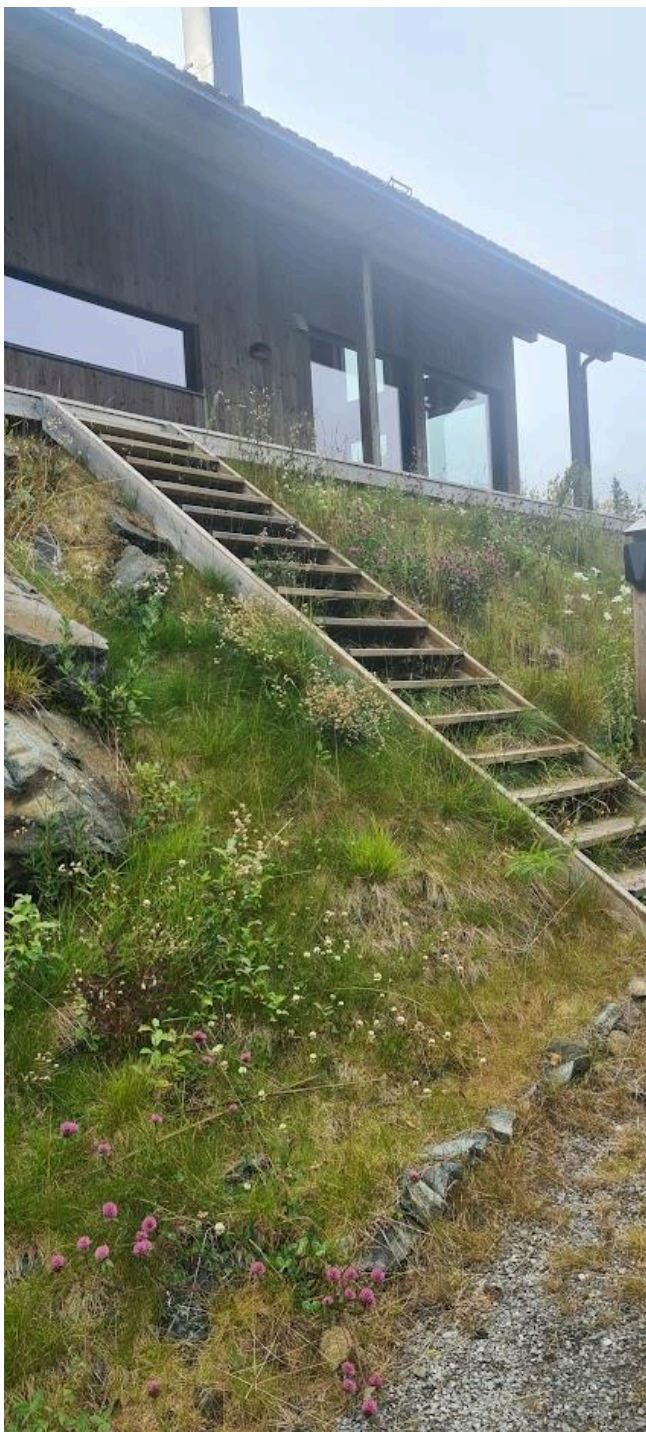
Terreng trapp uten rekkverk.

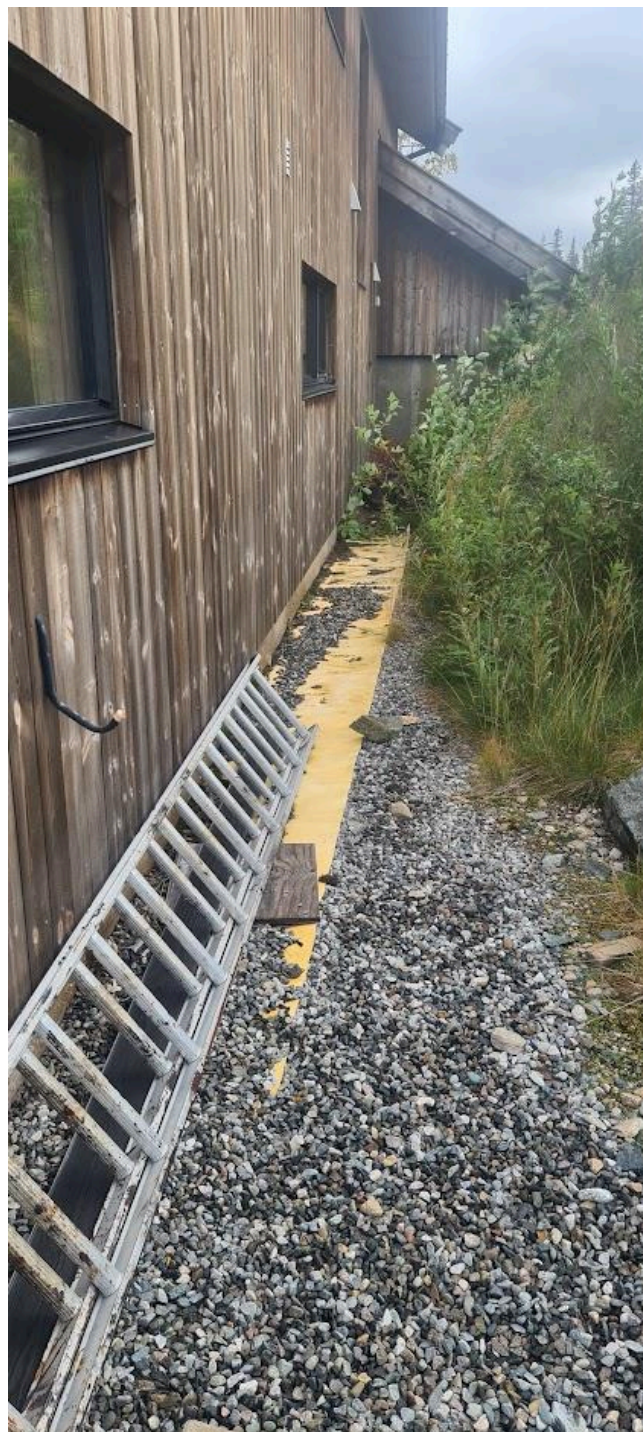
Terreng bak hytta hvor Radonduk mangler masse over radonduk.

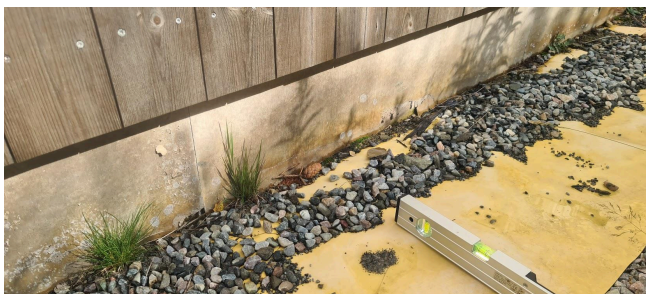
Ettersom det overflate gulv i deler av hytta i 1.etg har HTC Superfloorn (betongsliping) er det ekstra armering i gulv og spesielt i hjørner på plate på grunn. Det ble registrert at elementer med pålimt fibersementplate på utvendig side(værhud) har løsnet de ytterste del som antas å komme av fukt opptrekking fra grunn. Yttervegg av betong sportsbod er det rast en steinblokk mot betongvegg. Eier opplyser at steinblokk er skyvd vekk fra betongvegg.

Årsak til at fibersementplate løsner ytterdel vil en anta at årsak kan være fuktighet som står mot grunnmur i perioder. Steinblokk bør fjernes.

Fibersementplater på grunnmur er delvis deformert og skadet av fuktighet noen steder som står opp på Radon-duken.

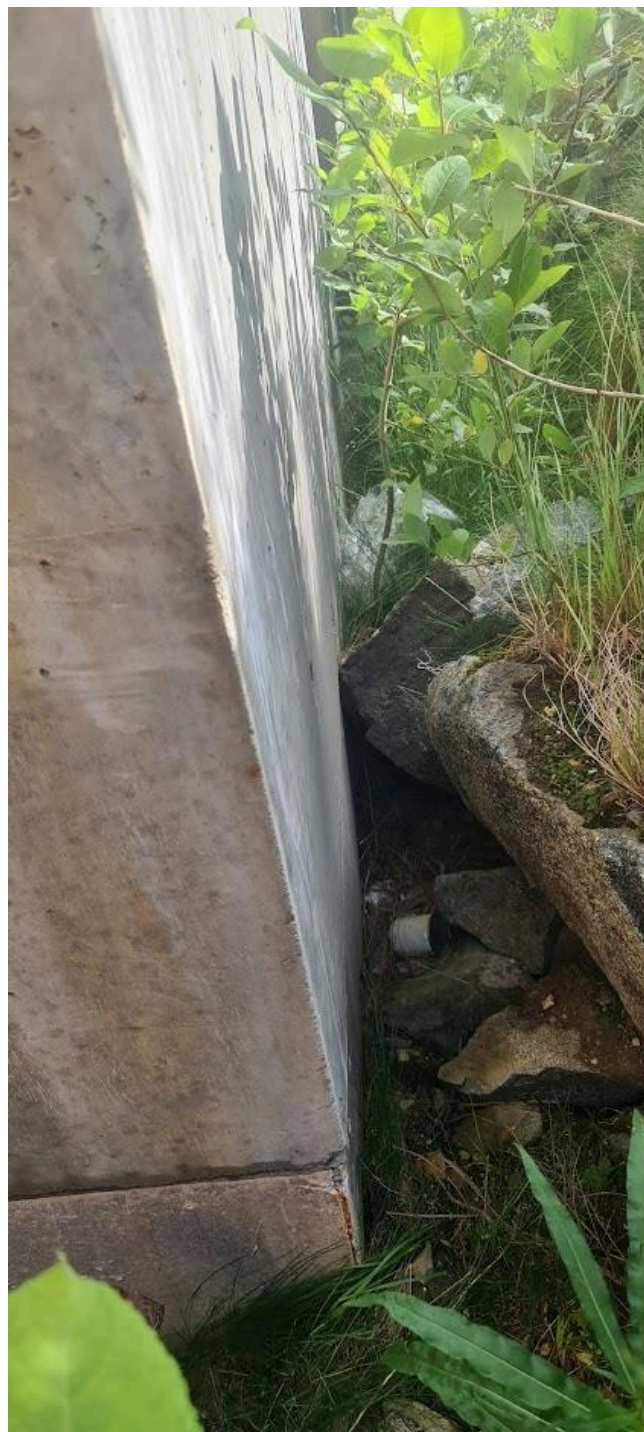
Betongvegg i yttervegg sportsbod inn mot fjellskjæring hvor en stor steinblokk står mot betongveggen.

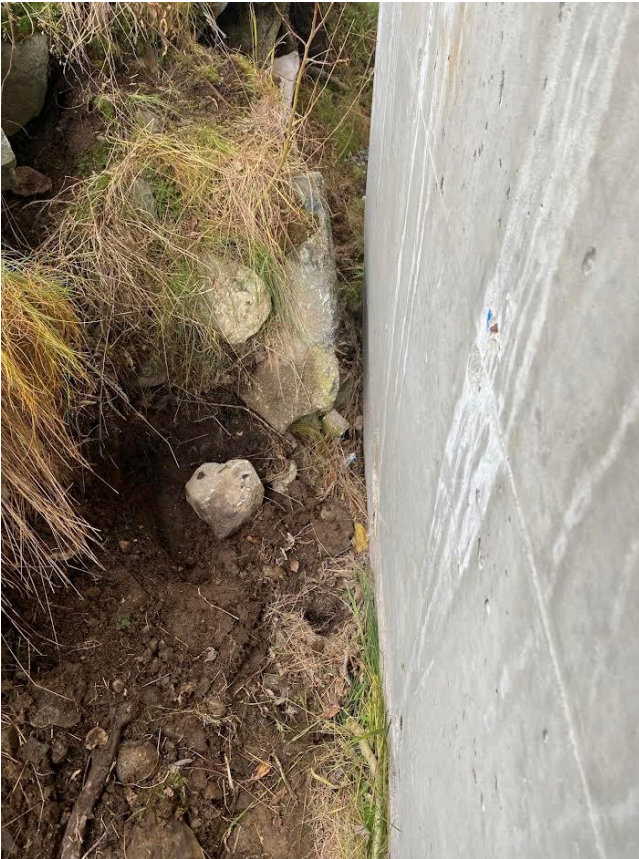
Eier sitt bilde tatt 24.10.24 viser steinblokk er fjernet fra betongvegg.

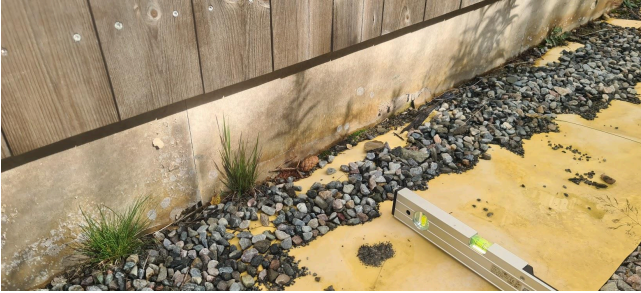
Det antas at byggegrube er drenert med stein -og pukk som hytta står på. Det står fuktighet mot grunnmur på grunn av Radonduken som ikke blir drenert ut i fra terreng bak hytta. Veldig viktig at stein og pukkmasser blir beskyttet med duk som hindrer humus masser ned gode drenerende masser. Ellers vil de drenerende masser bli redusert på sikt. Eier har opplyst på telefon 24.10.24 at terrenger senket under radonduk slik at duk har fall fra grunnmur mot fjellet og deretter fylt over pukk over radonduk og intensjonen til eier er da at vannet går ned sprengsteinfylling. Viktig at det blir montert glassfiberduk slik at humusmasser ikke reduserer drenasje effekten fra pukkmasser. Ut i fra bildet er ikke planter/humus fjernet ved grunnmur, se bilde eier har lagt ved rapport. Anbefaler at det monteres fiberduk som vil hindre at det oppstår humusmasser i drenerende masser som reduserer virkningen av god drenasje.

Bilde viser Radonduk montert under grunnmur uten overfylt masser. Radonduk har fall mot grunnmur. Antar drenering er etablert steinmasser under bygning. Fall mot grunnmur.

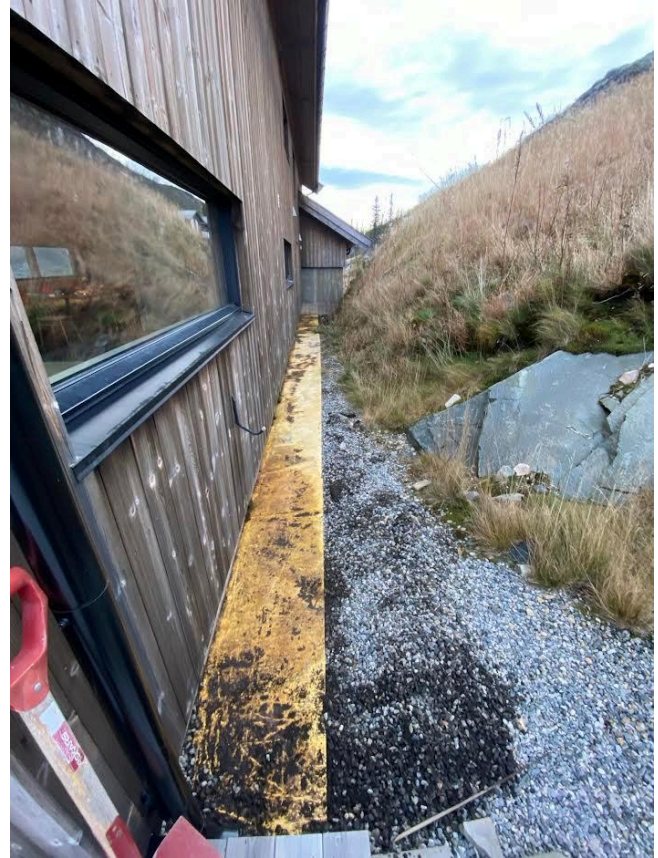
Eier sitt bilde tatt 24.10.24 og han har opplyst at radonduk nå har fall fra grunnmur.

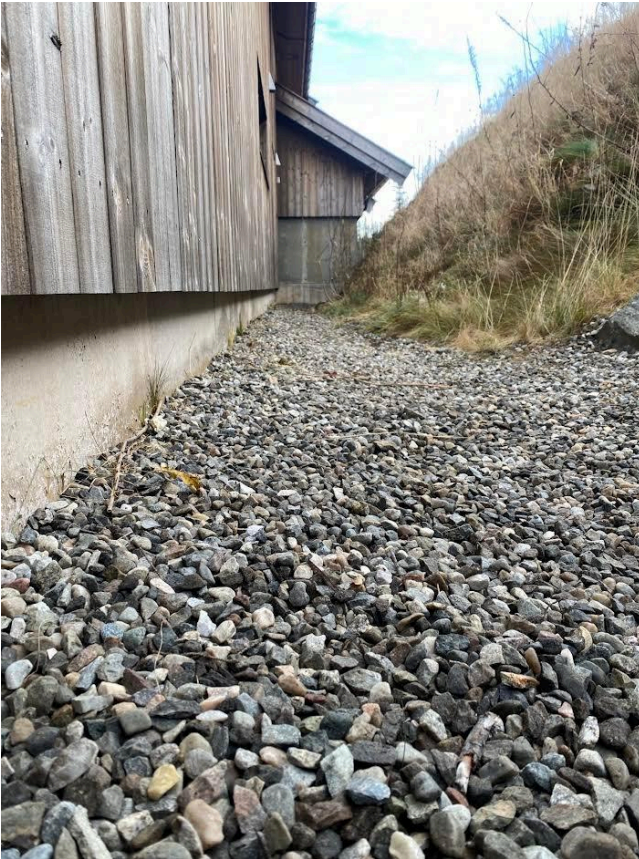
Eier sitt bilde tatt 24.10.24 viser at radonduk er overfylt med pukk, men planter/humus fortsatt ved grunnmur; fjernes?.

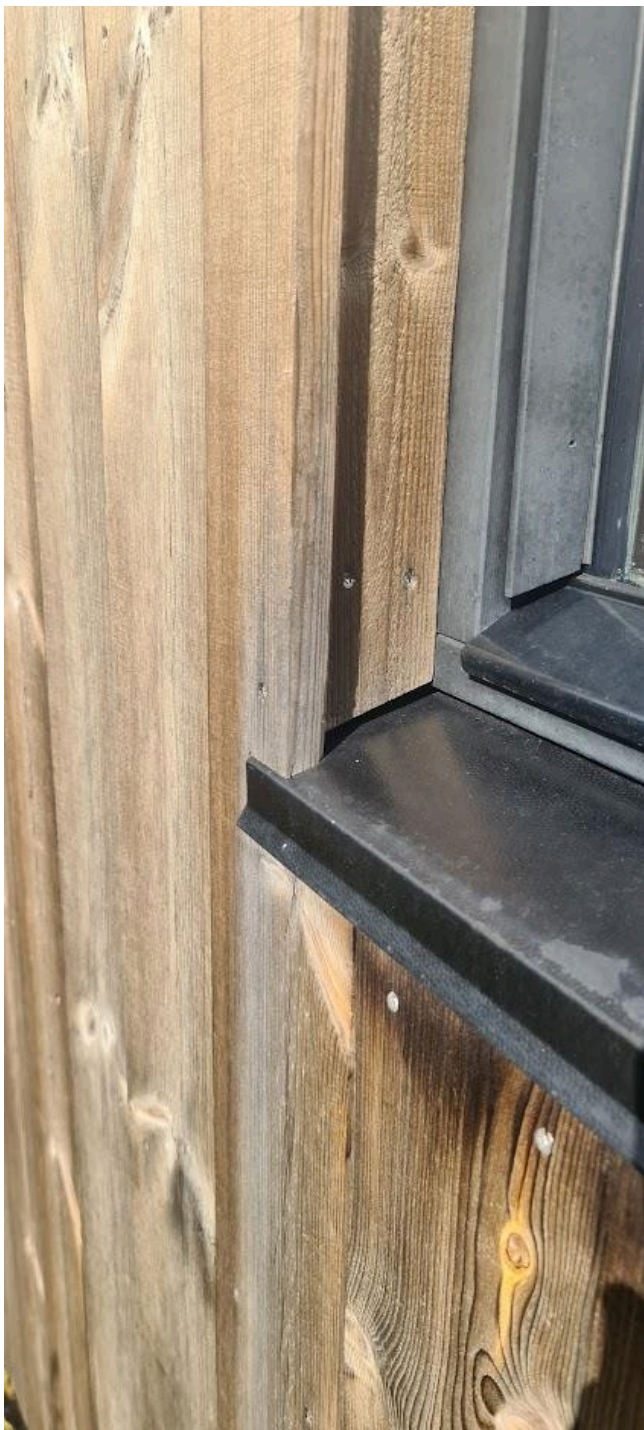
Det ble registrert tørr overflate på kledning og det har resultert i opp flising i overflate på kledning. Kledningsbord er avsluttet tett ned til beslag på vannbrett under vinduer (uheldig ettersom eventuelt fuktighet ved slagregn vil trekke opp i kledning).

Kledningsbord er montert tett ned til beslag, er burde det vært åpning lik at fuktighet ikke trekker inn i treverket.

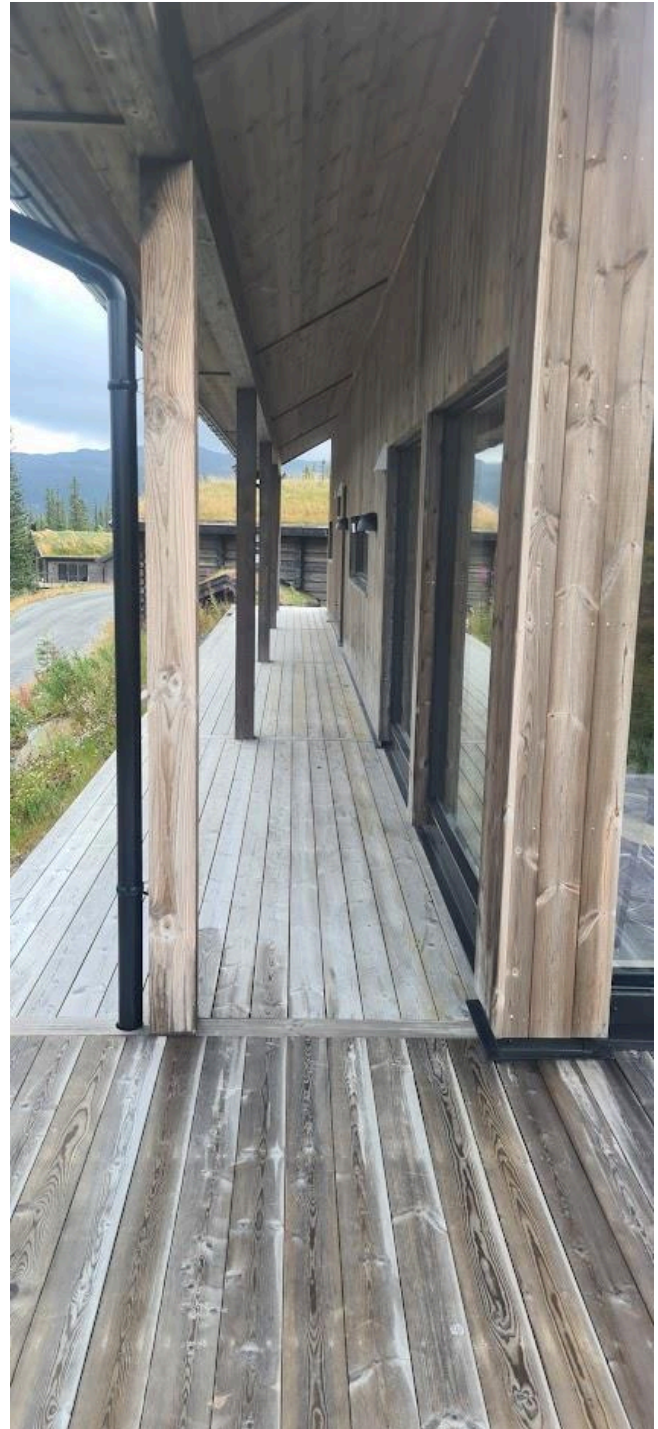
Overbygd terrasse å langvegg/hovedinngang. Terrasse mangler rekkverk.

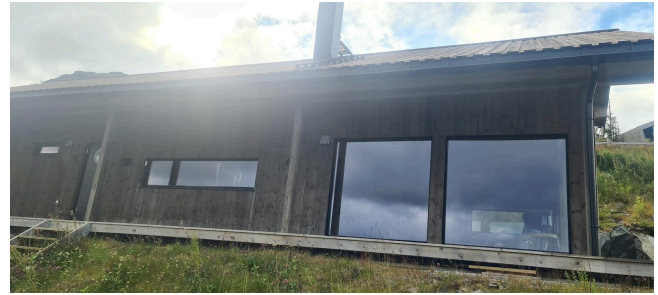
Terrasse på lang vegg med hovedinngang uten rekkverk.

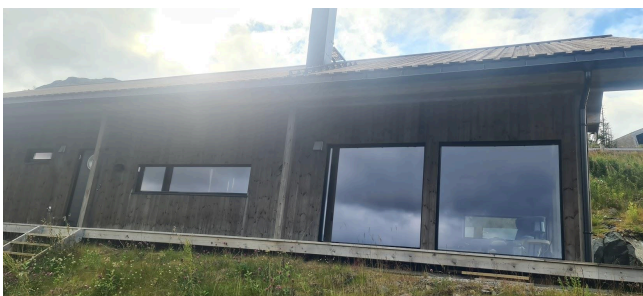
Tretak med beslått stålpipes, takstige opp til pipe med feie-platå. Snøfangere mangler.

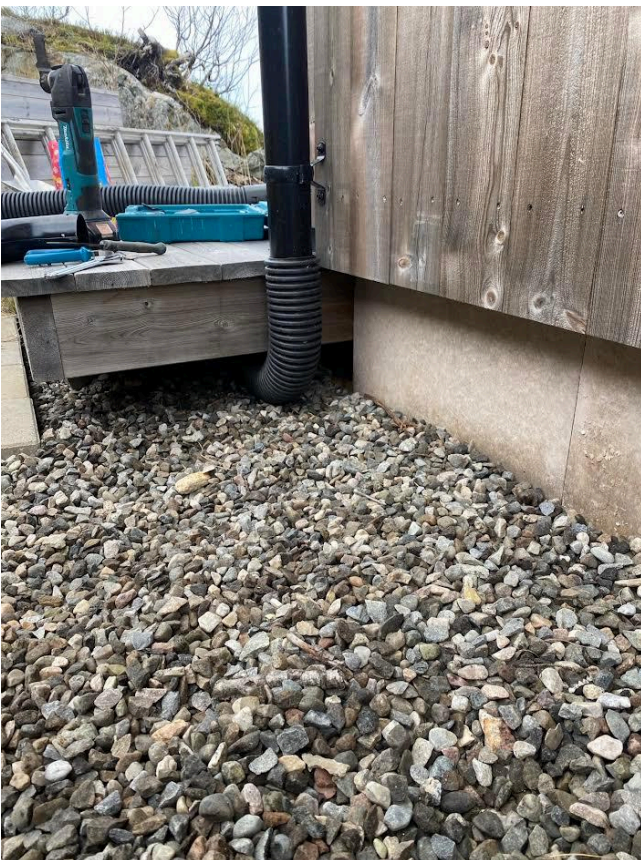
Eier sitt bilde tatt 24.10.24 hvor han har montert avløpsledning fra baksiden av hytta og under terrasse

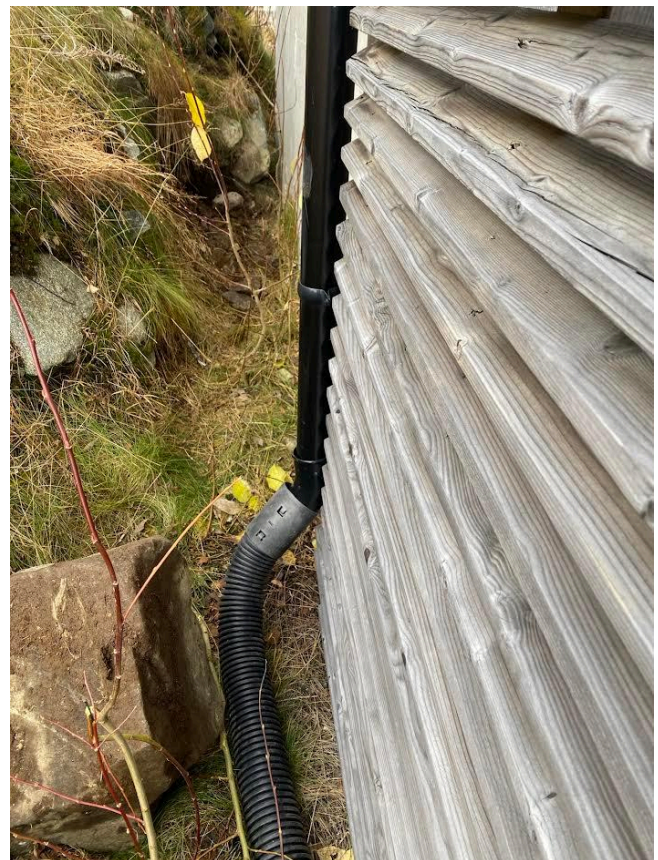
Eier sitt bilde tatt 24.10.24 hvor han montert avløpsledning fra baksiden av bod og ut i terrenget.

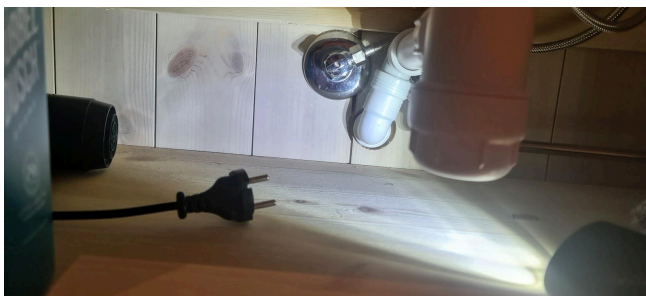
Avløpsrør under servant montert gjennom vegg uten membran, rør mansjett og elastisk fuge.

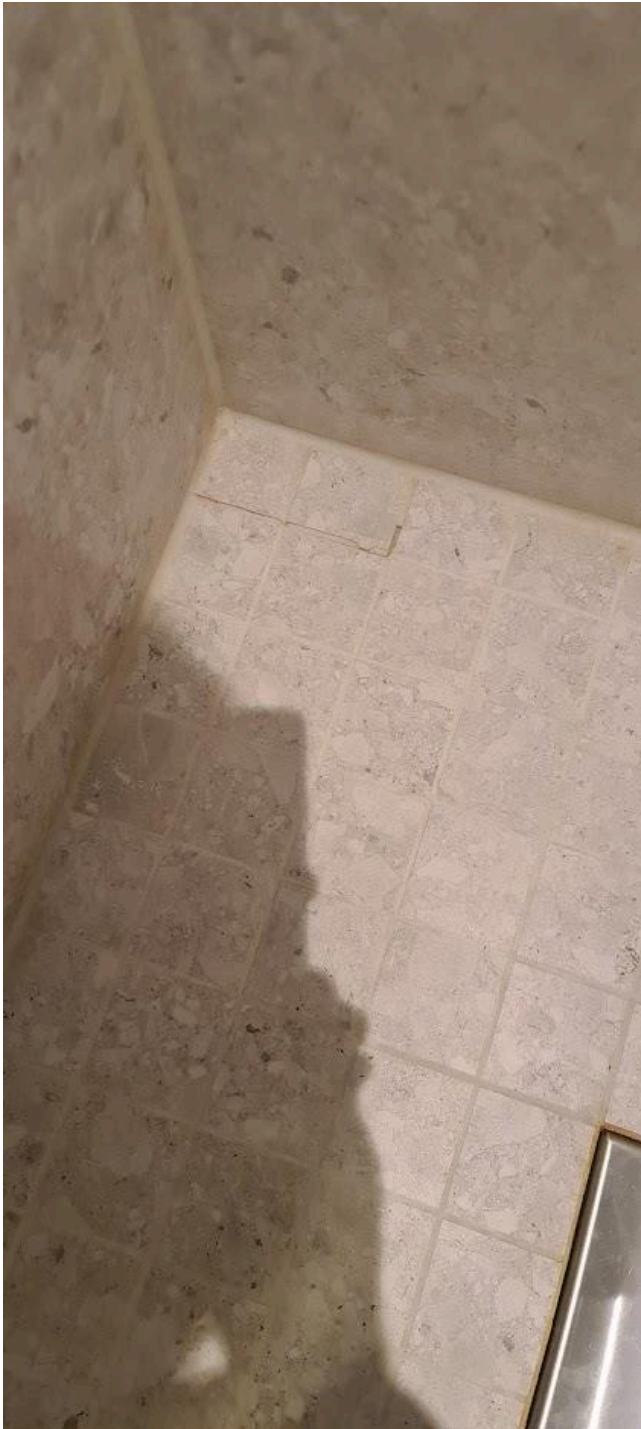
Skade på 2 fliser i hjørne i dusjnise mot vegg toalett. Det er også bom/hullrom under samme fliser. Eier opplyser at det er tatt opp 2 fliser som var løse og opplyser at 2 nye fliser er montert og det oppstod ingen skade på membran.

2 fliser er løse i hjørne dusj nisje.

Finn ut årsak til at fliser har løsnet og utbedre skaden. Eier opplyser at feil ved lim/flis/membran(slurv av håndverker).

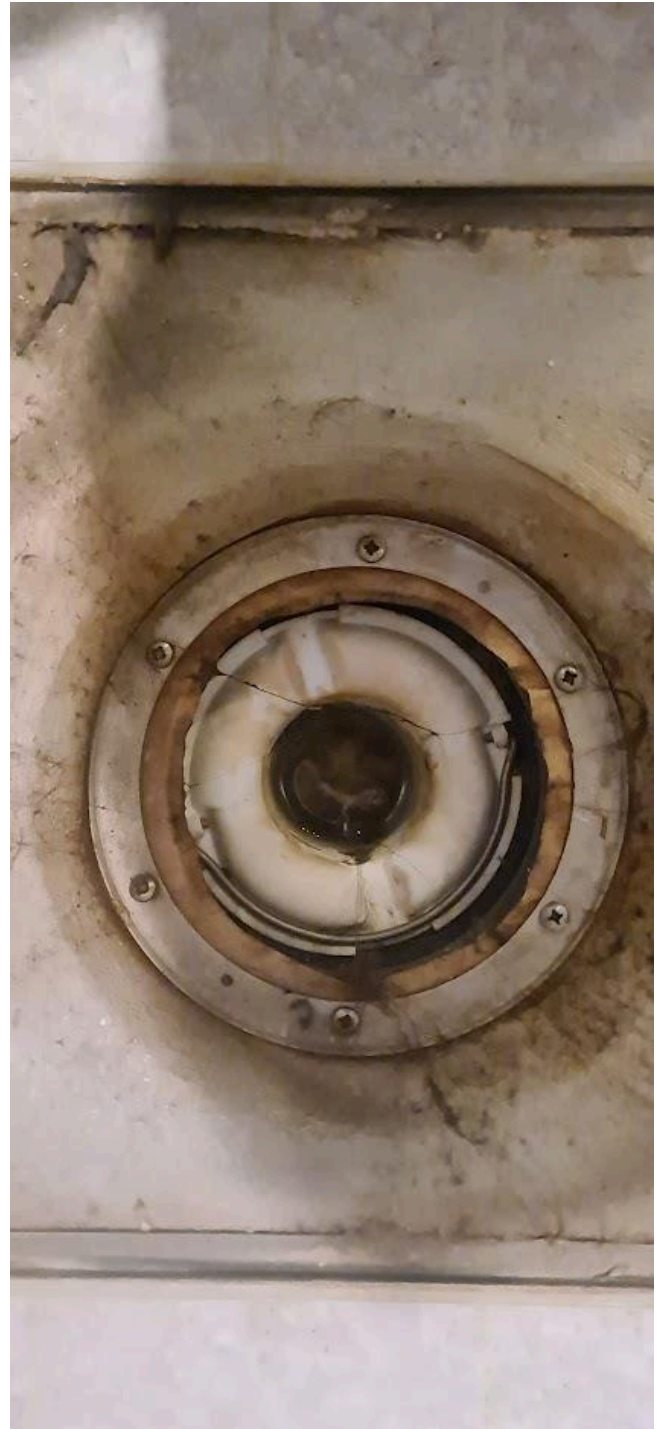
Synlig slukmansjett i sluk, men skade i sluk potte. Eier opplyser at sluk potte er byttet pr.24.10.24.

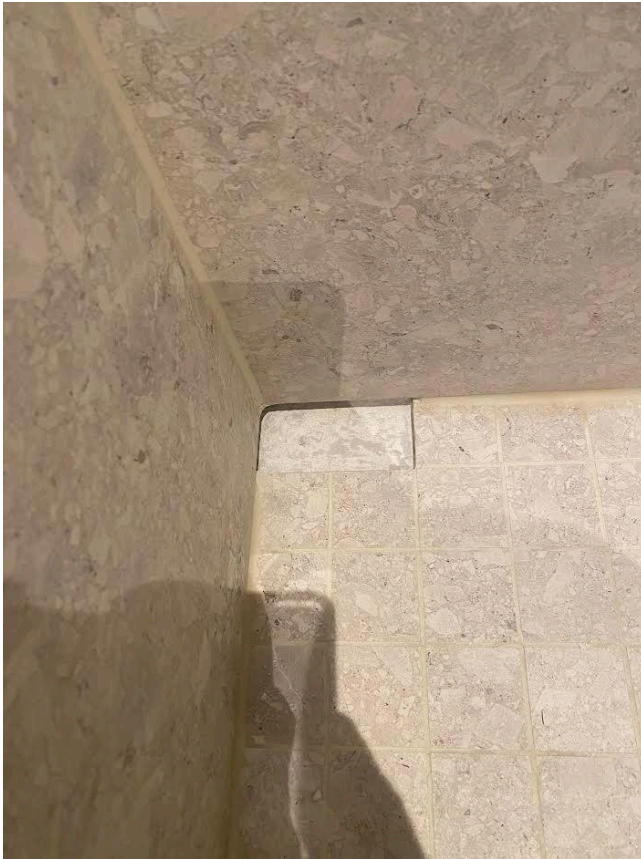
Bilde tatt av eier 24.10.24 fjerning av 2 løse flis.

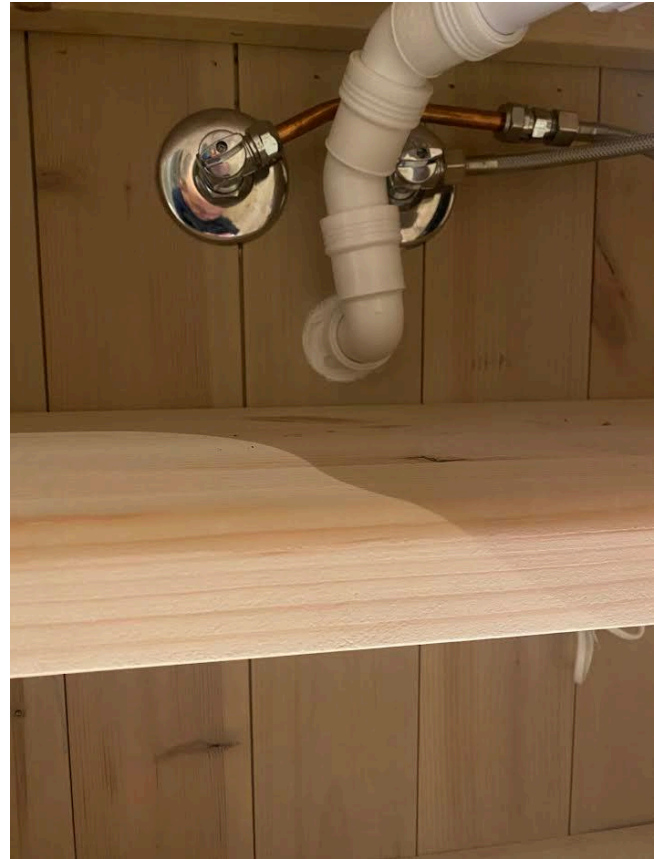
Bilde tatt av eier 24.10.24 viser elastisk fuge rundt avløpsrør.

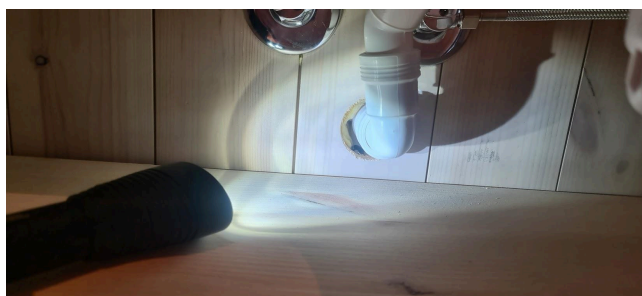
Ved en stor vannlekkasje i område ved servant så kan de resultere i at vann renner ut i nærområdet til bad.

Bilde viser manglende membran, rørmansjett og elastisk fuge avløpsrør i våtsone ved servant.

Leve med situasjonen og foreta endringer når bad blir renoverert eller montere en vannføler som bryter vanntilgang ved en oppstått skade med lekkasjevann.

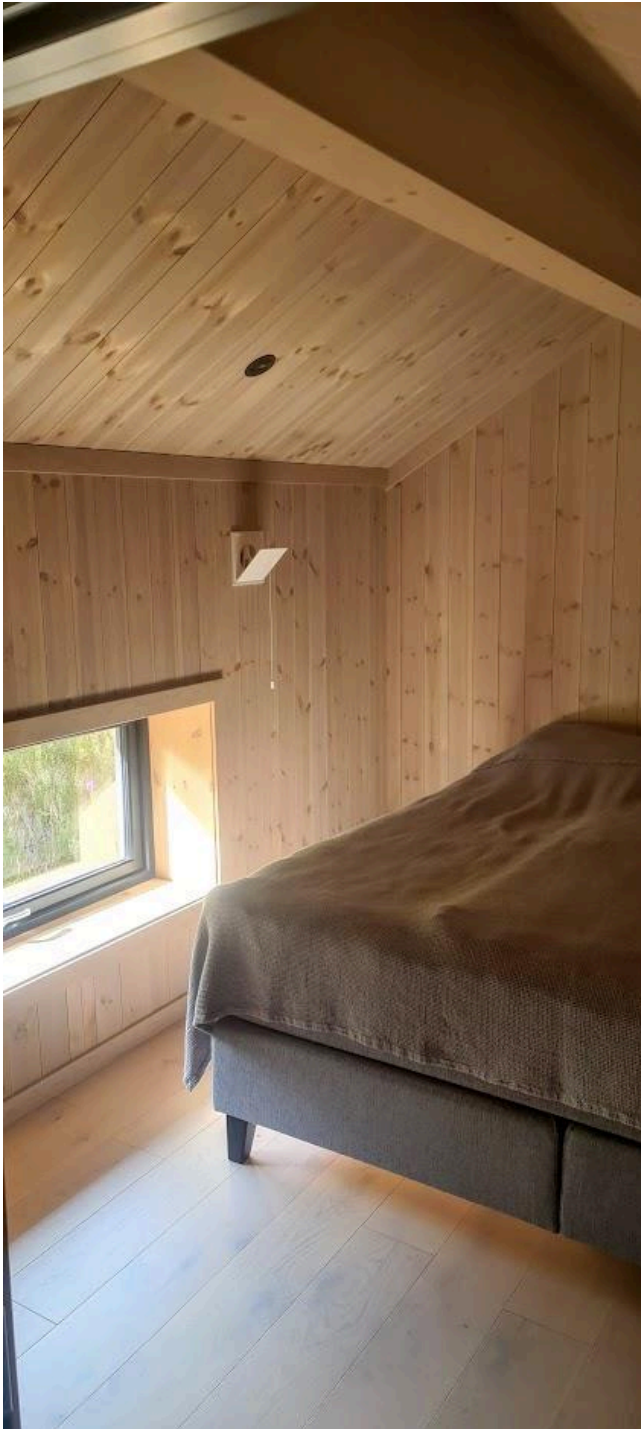
Soverom 2 som viser vindu som ikke er godkjent som rømningsvindu.

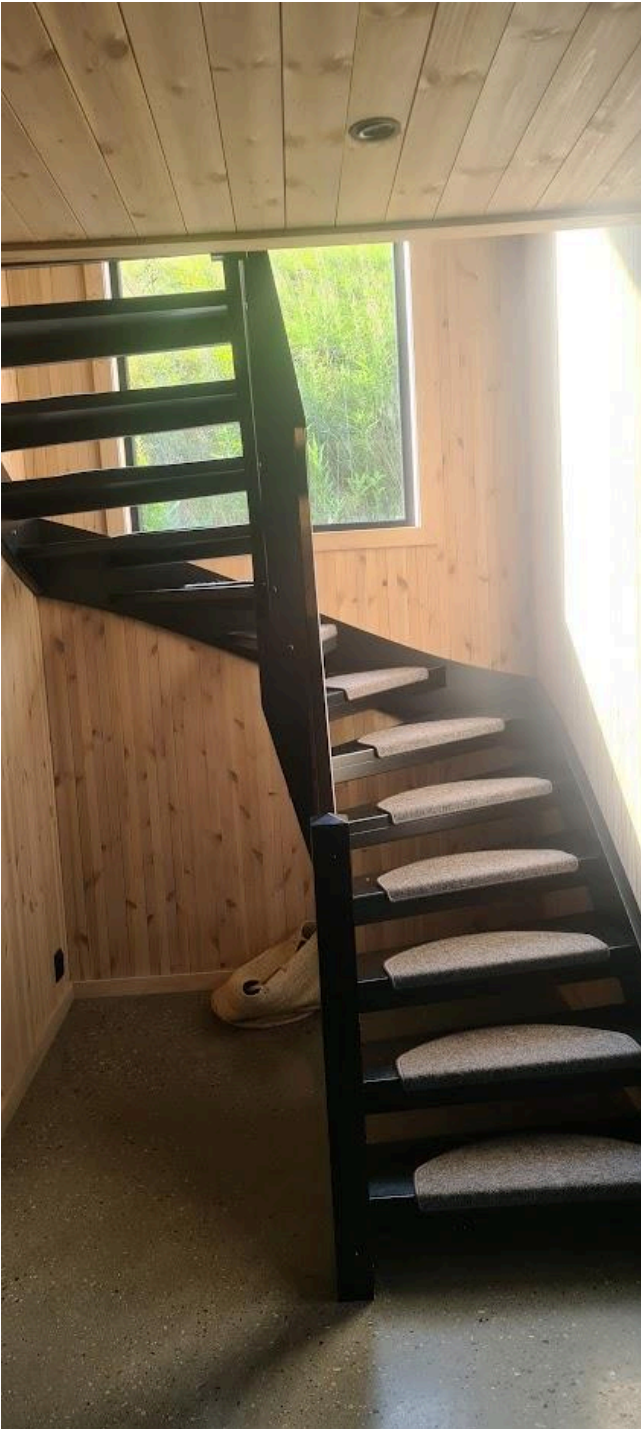
Åpen sort malt trapp til Loftsetasje med selvklebende trappematter i trappetrinn, men uten håndløper på vegg

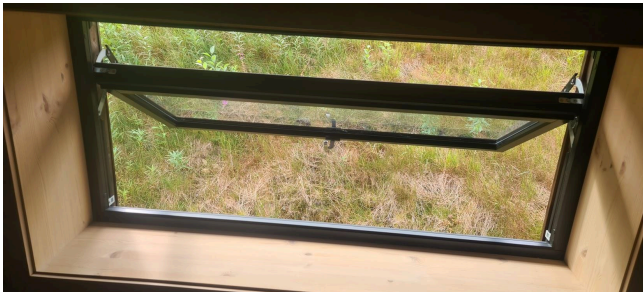
Loftsetasje/2.etg. har ikke tilfredsstillende rømning veg ettersom vinduer ikke har størrelse som tilfredsstillende krav til rømning. Det opplyses fra arkitekt/utbygger at godkjente rømningsvinduer skal monteres. Før vinduer byttes er det TG3. Etter at vinduer er byttet samt bytte av batteri i røykvarsler er det TG0.

Bilde viser type vindu som er montert i soverom 2,3 og 4.
