Tilstandsrapport

Enebolig

Kroksundveien 581, 1860 TRØGSTAD

Befaringsdato: 15.05.2024

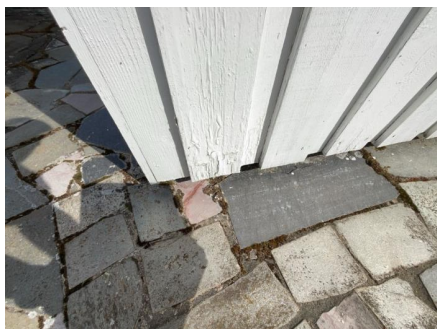
- Det er ingen eller liten lufting i nedre kant av kledning mot grunnmur.
- Det er påvist spredte råteskader i bordkledningen.
- Det er værslitt/oppsprukket trevirke/trepaneler.

- Ikke tilstrekkelig med lufting mellom kledning og yttervegg. God lufting er viktig og skal dreneres ned og lede ut vann som trenger gjennom regnskjermer, slippe ut eventuell fuktighet fra indre deler av veggen samt gi mulighet for at fuktighet kan tørke ut fra baksiden av regnskjermer.
- Det ble foretatt stikktakninger etter råte/dårlig kledning ved hjelp av en syl, påvist spredte bord med råte (sydvegg), ellers noe vedlikeholdsbehov og værslitt trevirke.

- Lokal utbedring/utskiftning bør utføres.

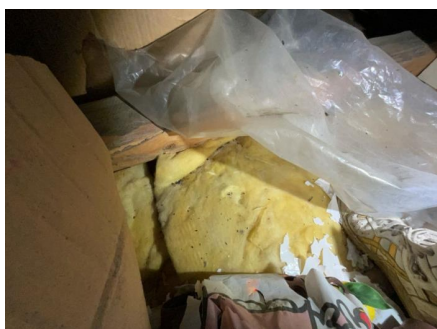
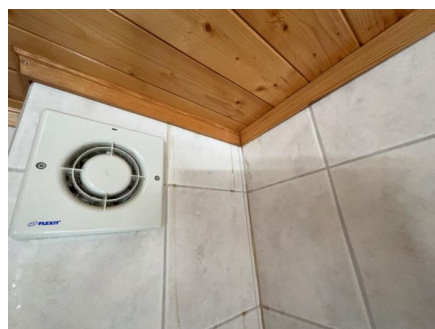
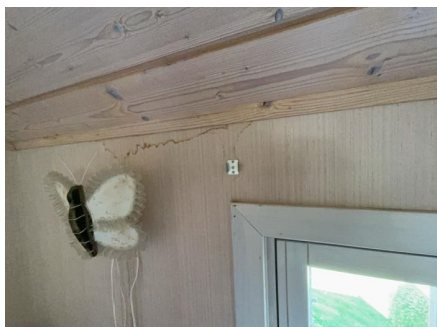
📍 TG 2 Takkonstruksjon/Loft

- Det er begrenset/dårlig ventilering av takkonstruksjonen.
- Det er påvist fuktskjolder i undertak/takkonstruksjon.
- Det er registrert symptom på aktivitet fra skadedyr

- Registrert områder med muggsopp/svertesopp i undertaket på loftet. Årsak er trolig fordi det er for fuktig på loftet, fra boligen kommer fuktig luft opp på loftet, som kjøles ned. Loftet er tilleggsisolert med mineralull. Det er ikke etablert dampsperre mot kaldt loft, dette kan føre til at man får et kaldere loft, slik at risiko for kondens økes.

- Påvist fuktskjolder i undertaket samt i badet rundt gjennomføringer til ventilasjonsrør og lufterør. Ikke fuktig på befaringdagen, men det har vært generelt tørt utvendig over en periode, så tetthet kan ikke garanteres.

- Begrenset med lufting ned mot ender av loftet mot tilbygget del. Skrå trettak med kaldt loft anbefaler en ca. 50 mm kontinuerlig spalte. God og kontinuerlig lufting er viktig, slik at risiko for skader reduseres. Synlige fuktskjolder innvendig, som trolig kan relateres til kondensering,

- Det bør foretas gjennomgang av musetetting rundt boligen, for å forhindre at mus trenger inn i boligen, skader på materialer samt vond lukt som konsekvens.

- Det bør foretas ytterligere undersøkelser av gjennomføringer i taket, samt området med fuktskjolder i soverom. Fuktskader skjult i konstruksjon kan ikke utelukkes.

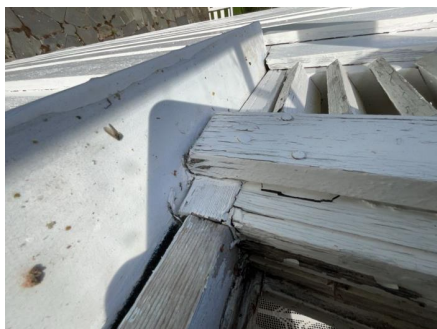
! TG 3 Vinduer

- Det er påvist at enkelte vinduer er vanskelig å åpne/lukke.
- Det er påvist vinduer med fukt/råteskader.
- Karmene i vinduer er slitte og det er sprekker i trevirket.

- Vinduer bærer preg av elde og slitasje, påvist generelt værslitt trevirke på flere vinduer samt noen vinduer med råteskader.

- Det må foretas lokal utbedring.
- Det må påregnes noe vedlikehold og at enkelte vinduer må skiftes ut.

Kostnadsestimat: 50 000 - 100 000

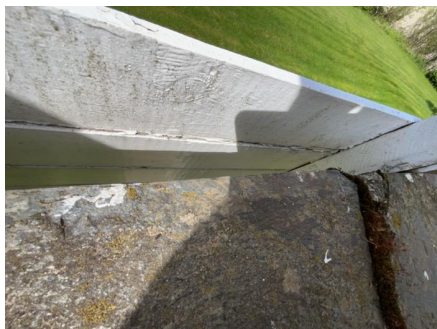
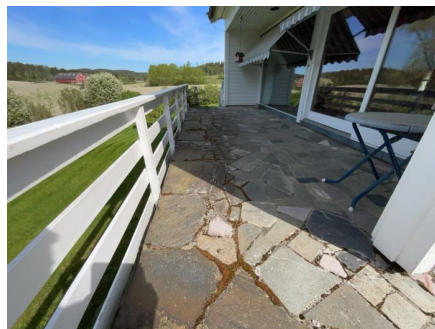
- Åpninger i rekkverk er ikke i henhold til krav i dagens forskrifter.
- Det er påvist fukt/råteskader i konstruksjonen.
- Mer enn halvparten av forventet brukstid er passert på tettesjikt/membran.
- Rekkverket er for lavt i forhold til dagens krav til rekkverkshøyder.
- Balkong/terrasse ligger over innredede boligrom, usikker konstruksjon. Konstruksjonsutforming gir økt fare for skader.

- Rekkverkshøyde målt til under 1 meter, som er dagens krav til rekkverk. Rekkverket er dog iht. krav ved oppføringstidspunktet.
- Avstand mellom horisontalt rekkverk er målt til over 20 mm. Iht. Byggforskeren: 536.112, Rekkverk, står følgende: "Spiler bør være vertikale for å hindre klatring. Horisontale eller skrå spalter i rekkverket må være maks 20 mm, slik at man ikke kan få fotfeste i rekkverket".
- Deler av veranda ligger over innredet rom. Ukjent oppbygning og alder på tekking (eldre)
- Påvist mindre råteskader i rekkverket på verandaen. Ellers er ikke rekkverket tilstrekkelig festet og fremstår som noe usikker mot syd.

- Det er ikke krav om utbedring av åpninger i rekkverk til dagens forskriftskrav.
- Det er ikke krav om utbedring av rekkverkshøyde opp til dagens forskriftskrav.
- Tidspunkt for utskiftning av tettesjikt/membran nærmer seg ut ifra alder på dagens tekking.
- Råteskadet trekledning må skiftes ut.

Kostnadsestimat: 10 000 - 50 000

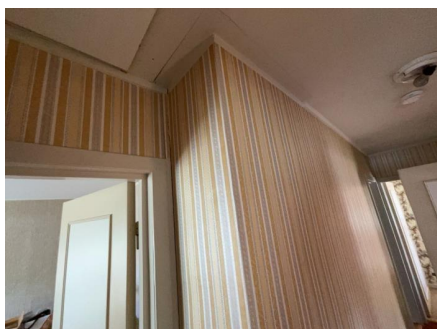
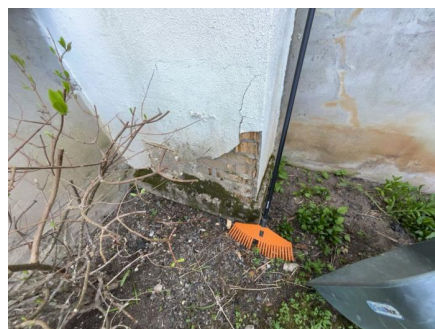
- Det er påvist sprekker og/eller riss i pipe.
 - Mer enn halvparten av forventet brukstid er passert på pipe.
 - Mursteinpipe er tildekket/innebygget.
- Pipe er tapetsert inn. En pipe eller brannmur skal ikke tildekkes med brennbart materiale.

- Det må foretas lokal utbedring.
- Pipevanger må gjøres tilgjengelig.
- Tidspunkt for piperehabilitering nærmer seg.

Kostnadsestimat: Under 10 000

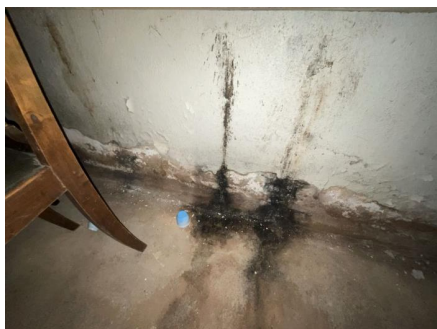
TG 2 Rom Under Terreng

- Det er gjennom hulltaking påvist høyt fuktnivå inne i trekonstruksjonen i hulltakingen, men ikke påvist fuktskader i dette området. Høy luftfuktighet kan over tid føre til muggvekst eller sverting av materialer. Samtidig kan materialer og konstruksjoner bli ødelagt.
- Det er påvist indikasjoner på noe fuktgjennomtrenging i kjellergulv.
- Det er påvist indikasjoner på noe fuktgjennomtrenging inn i kjellermur.

- Det ble etter hulltaking påvist og målt ca. 21 vektprosent i veggen. Treverk skal ha fuktinnhold lavere enn 15 vektprosent. I treverk med fuktighet over 17 vektprosent, øker faren for råte og muggsoppvekst.
- Registrert plast i utforede vegger i kjeller. Frem til 1990-tallet satt man ofte inn en fuktsperre av plast. Den skulle stoppe fukten fra å nå den innvendige kledningen og rommet. Denne typen konstruksjon er nå ansett som en risikokonstruksjon og er ikke anbefalt løsning.
- Takstmannen gjorde fuktsøk direkte på grunnmursvegger ved hjelp av ett Protimeter, påvist unormale verdier.
- Påvist salt-/kalkutslag på vegger i underetasje. Saltutslag dannes når fuktighet kommer igjennom mur og krystalliseres på innsiden av kjellermurvegg.
- Det er ikke montert fuktsperre eller lagt isolasjon mot grunnen, det må derfor påregnes fukt fra grunnen.

- Det påviste fuktnivå gir grunn til å overvåke konstruksjonen jevnlig for å se utvikling over tid, og eventuelt foreta tiltak for å unngå fuktskader.

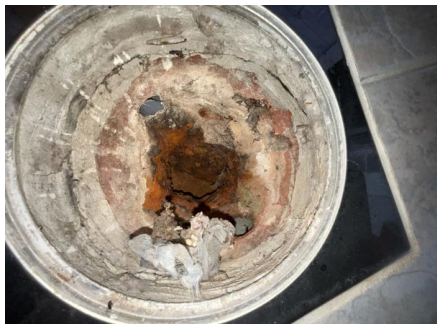
2. ETASJE > BAD

- Vegghengt toalett mangler synliggjøring av lekkasjevann.

- Totalrenovering er kun en anbefaling grunnet alder, badet kan fortsatt tåle forsiktig bruk med tett dusjkabinett, det er dog ingen garantier. En slik løsning kan forhindre fuktskade, men gir ingen erstatning for tettesjikt/membran samt skader på rør.

Kostnadsestimat: 100 000 - 300 000

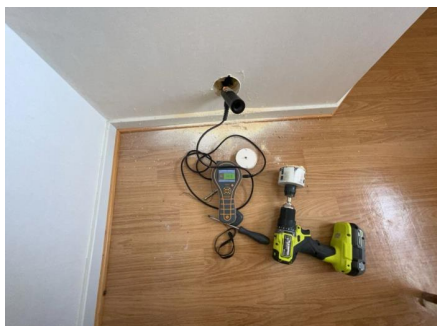
2. ETASJE > BAD

- Det er registrert symptom på fuktskader
- Påvist og målt ca. 16,5 vektprosent i vegg, dette er ansett som noe høyt.

- Det må foretas tiltak for å lukke avviket.

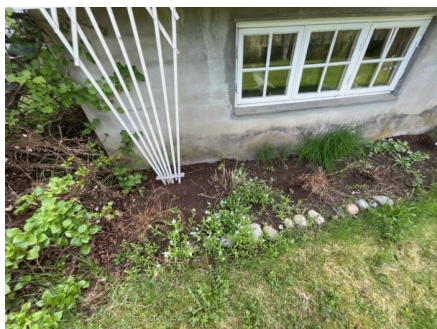
- Mer enn halvparten av forventet levetid på drenering er overskredet.
 - Det er ut ifra observasjoner konstatert at drenering/tettesjikt har funksjonssvikt/svært begrenset effekt.
- Dersom dreneringen nærmer seg/eller er over en alder på 40 år, vil dreneffekt kunne være forventbart. Påvist en del salt-/kalkutslag på vegger i underetasjen samt målt fukt i innforet vegg, som er tegn på at dreneringen har svært begrenset effekt.
- Det gjøres oppmerksom på at etablering eller utbedring av drenering ikke automatisk gjør at fukt forsvinner, da det må påregnes kapillærsug fra grunnen.

- Det må foretas utskiftning av drenering/tettesjikt.
- Overvåk tilstanden jevnlig. For å få tilstandsgrad 0 eller 1 må dreneringen skiftes ut, men tidspunktet for når dette er nødvendig er vanskelig å si noe om. Bruken av underetg/kjeller vil og være avgjørende.

Kostnadsestimat: 100 000 - 300 000
