# Tilstandsrapport

Boligbygg med flere boenheter

Tranevegen 57 B, 7340 OPPDAL

Befaringsdato: 02.04.2025

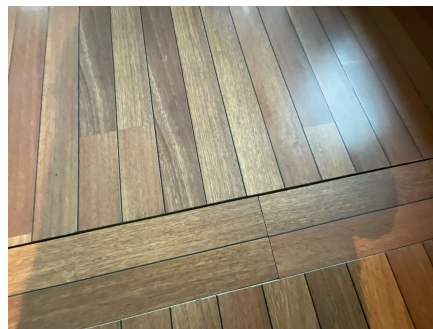
Innvendige overflater fremstår generelt i god stand. Det bemerkes skade i gulvbelegg på ene soverom samt manglende fugging i skjøt samt høydeforskjell i laminatgulv mellom stue og kjøkken.

Det anbefales fuging i gulv mellom stue og kjøkken.

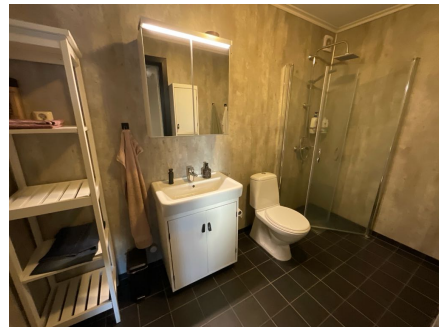
- Det er påvist skader på innredning.

Det anbefales å montere nye lister under dusjdører.

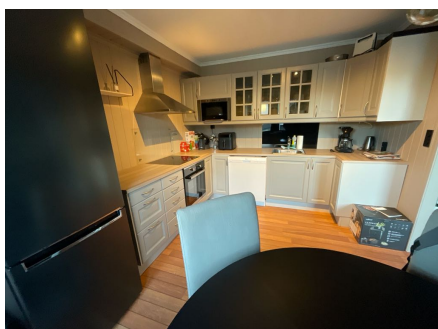
Kjøkkenet har innredning med profilerte fronter. Benkeplaten er av laminat. Det er integrert platetopp, micro og stekeovn. Innredningen fremstår med normal funksjon. Det bemerkes stedvis noe lokal overflateslitasje.
