# Kroppanmarka 7 7075 TILLER

## Tilstandsrapport Eierskifte

Boligtype: Rekkehus

Rapportdato: 16.1.2026 (Gyldig til 16.1.2027)

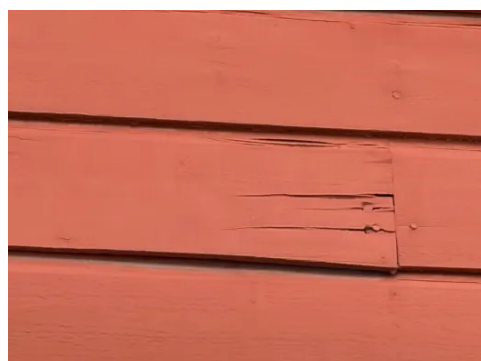
Sprekker og mulig fuktskade.

| På husets værutsatte veggflater bærer kledningen preg av å være værslitt som en konsekvens av tidvis nedfukting og soltøking. Fuktskader kan ikke utelukkes. På slike fukt og værutsatte veggflater må det påregnes hyppigere vedlikeholdsintervall. Utover dette fremstår utvendig fasader uten skader eller behov for tiltak utover normalt vedlikehold. | |

| Utbedring av sprekker/ skader og mulige fuktskader i fasadene bør utbedres. Det anbefales også etablere musetetting bak kledning. | |

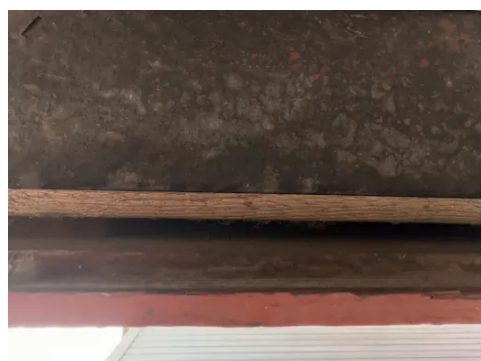
Manglende musesperre.

| Det er ikke registrert bruk av musetetting mellom kledning og veggkonstruksjon. | |

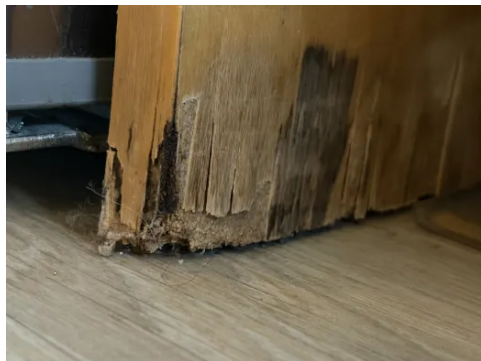
Fuktskader på et område i nedre del på et skrog.

| Kjøkkeninnredningen ble oppgradert i 2002 av tidligere eier og har normal aldringsmessig slitasje. Det gjøres likevel oppmerksom på noe fuktskader i nedre del på et skrog. TG 2. | |

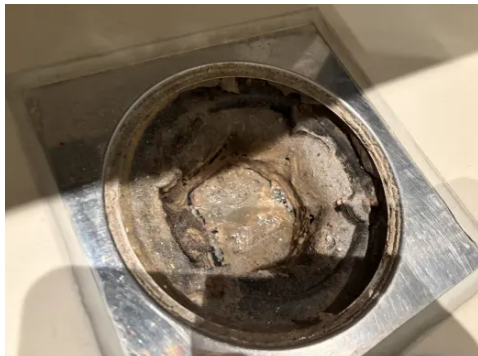
Plastsluk.

| <p>Sluket er et plastsluk og ingen tegn på skader blir registrert. Kontrollen er følgelig begrenset og det forventes da at membran er benyttet som fuktsikring bak og under flis og er påført på en fagmessig god måte etter leggeanvisning.</p> <p>Eier opplyser at det kun ble primet på eksisterende flislagte flater før etablering av mikrosement.</p> | |

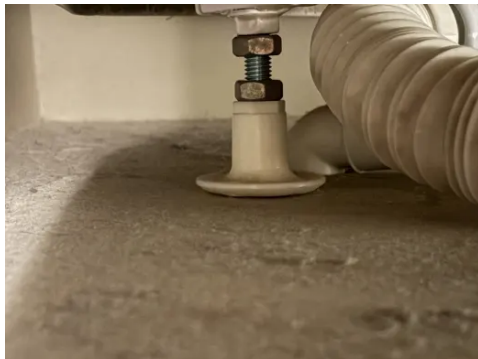
Egen avrenning fra dusjkabinett.

Det anbefales å fortsatt benytte et dusjkabinett for å unngå ytterligere fuktbelastning fra fritt vann på gulv og vegger.

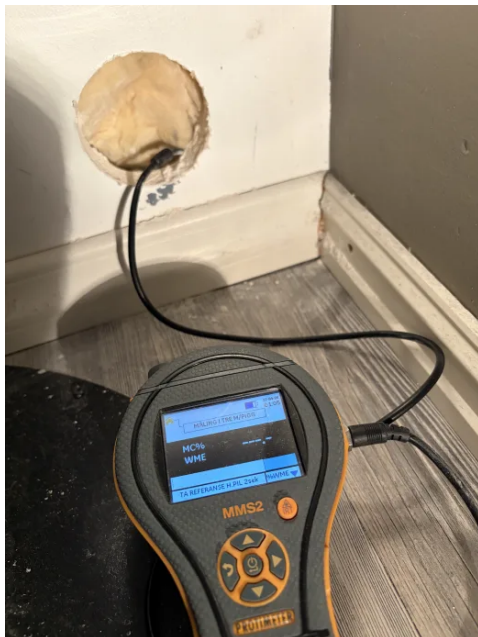
Undersøkelsen viser ingen tegn til skader eller fukt i konstruksjonen.

| Det er foretatt hulltaking med 73 mm hullbor fra tilstøtende rom. Undersøkelsen viser ingen tegn til skader eller fukt i konstruksjonen. | |

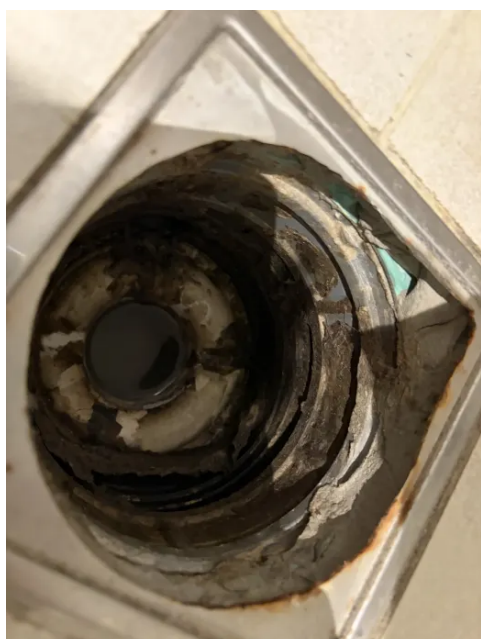
Plastsluk.

| Plastsluk ved servantskap og slukrenne i dusjonen. Ingen tegn på skader blir registrert. Kontrollen er følgelig begrenset og det forventes da at membran er benyttet som fuktsikring bak og under flis og er påført på en fagmessig god måte etter leggeanvisning. | |

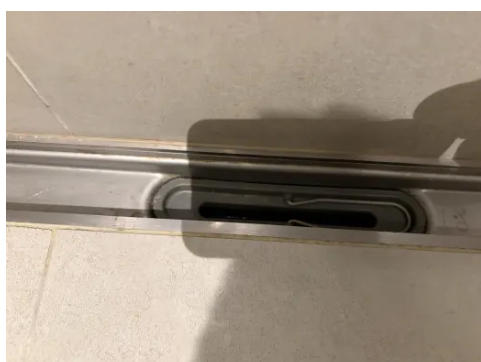
Slukrenne.

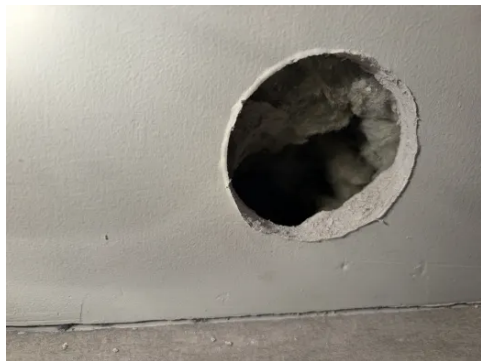
Kontrollen er noe begrenset grunnet bruk av stålsvill. Undersøkelsen viser likevel ingen tegn til skader eller fukt i konstruksjonen.

Det er foretatt hulltaking med 73 mm hullbor fra tilstøtende rom. Kontrollen er noe begrenset grunnet bruk av stålsvill. Undersøkelsen viser likevel ingen tegn til skader eller fukt i konstruksjonen.
