Tilstandsrapport

Kjedehus

Gaupeveien 4, 3160 STOKKE

Befaringsdato: 11.10.2024

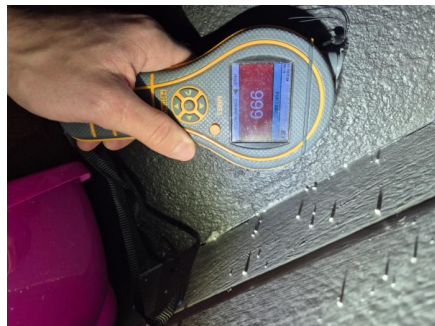
- Det er påvist indikasjoner på noe fuktgjennomtrenging inn i kjellermur.

Det er indikert høye fuktverdier/fuktforskjeller på åpen mur i soverom.

Indikert høye fuktverdier i bunn av synlig murflate.

Det anbefales å utbedre nevnte avvik i punkt "drenering".

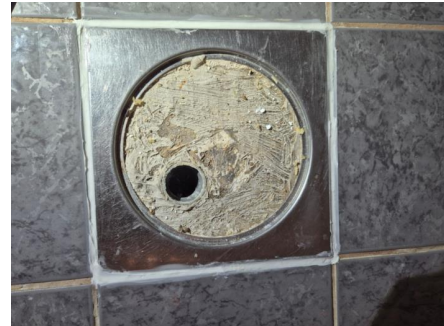
Løsning med et 32 mm plastrør anses som underdimensjonert og utilstrekkelig for å håndtere vannmengden fra dusjen. Ved renovering av bad i fremtiden må slukløsning utbedres.

Sluk i dusj.

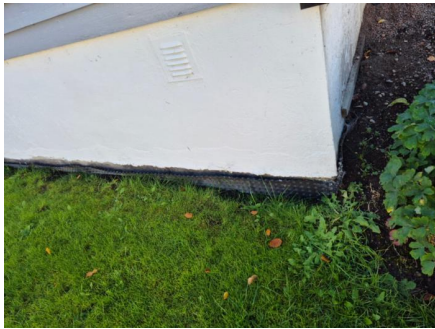
Fuksikringen mangler stedvis topplis, og på enkelte steder har vorteplasten glidd ned fra topplisten, noe som kan svekke beskyttelsen mot fukt. Det er også observert at vorteplasten enkelte steder går under terrengnivå, noe som kan føre til redusert effektivitet i dreneringen.

Manglende topplst og noe under terreng.

Montering av manglende topplst og noe terrengjustering bør utbedres for å sikre tilstrekkelig fuksikring av konstruksjonen.
