# Tilstandsrapport

Kjedehus

Gaupeveien 4, 3160 STOKKE

Befaringsdato: 11.10.2024

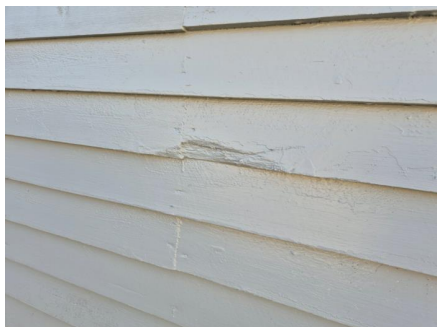
- Det er ingen eller liten lufting i nedre kant av kledning mot grunnmur.
- Det er påvist spredte råteskader i bordkledningen.

Konsekvens ved manglende vedlikehold og oppgradering vil medføre fukt i underliggende/bakenforliggende konstruksjon.

Overmalt råte i kledningsbord.

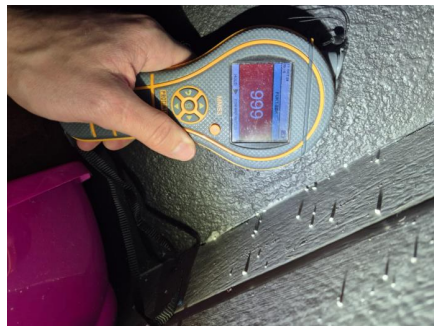
- Det er påvist indikasjoner på noe fuktgjennomtrenging inn i kjellermur.

Det er indikert høye fuktverdier/fuktforskjeller på åpen mur i soverom.

Indikert høye fuktverdier i bunn av synlig murflate.

- Det påviste fuktnivå gir grunn til å overvåke konstruksjonen jevnlig for å se utvikling over tid, og eventuelt foreta tiltak for å unngå fuktskader.

Det anbefales å utbedre nevnte avvik i punkt "drenering".

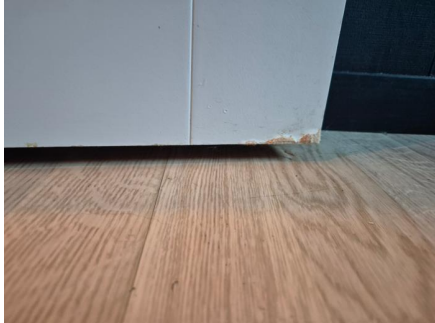
Dør til soverom i 1. etg. har fuktsvelle i bunn og noe fuktskjolder rundt dørhåndtak.

Fuktsvelling i bunn av dør.

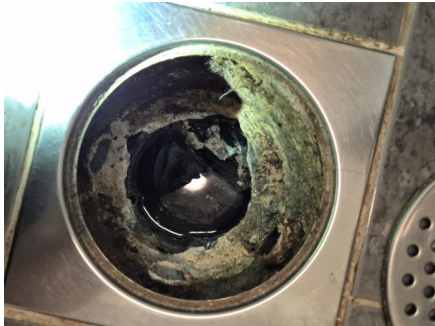
- Det er påvist at høydeforskjell fra topp slukrist til gulv/synlig topp membran ved dørterskel er mindre enn 25 mm.
- Det er påvist avvik i fallforhold til sluk i forhold til krav i forskrift på byggetidspunktet.

Sluk på hovedgulv.

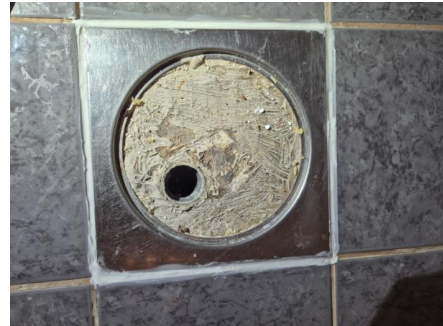
Løsning med et 32 mm plastrør anses som underdimensjonert og utilstrekkelig for å håndtere vannmengden fra dusjen. Ved renovering av bad i fremtiden må slukløsning utbedres.

Sluk i dusj.

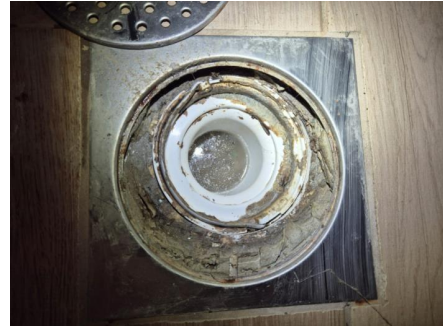
- Det er påvist at høydeforskjell fra topp slukrist til gulv/synlig topp membran ved dørterskel er mindre enn 25 mm.
- Det er påvist avvik i fallforhold til sluk i forhold til krav i forskrift på byggetidspunktet.

Sluk under kabinett.

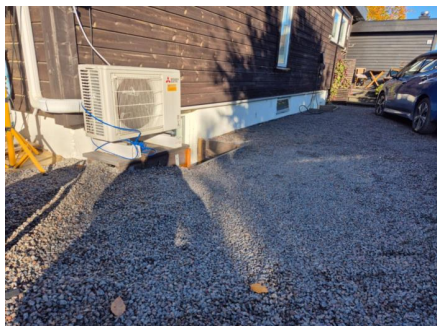
Det er viktig at terrenget heller riktig i områder ved grunnmuren, nemlig at det er tilfredsstillende hellningsgrad ut fra grunnmuren. Overflatevann skal hurtigst mulig vekk for å unngå unødvendige fuktbelastninger på utvendig fuksikring og drenering.

Det anbefales terrengjustering for å få riktig fall langs grunnmuren. Ideelt bør det i en avstand på ca. 3 meter være god helning vekk fra husets grunnmur.
