Losveien 10 4327 SANDNES

Tilstandsrapport Eierskifte

Boligtype: Sokkelleilighet

Byggeår: 1988

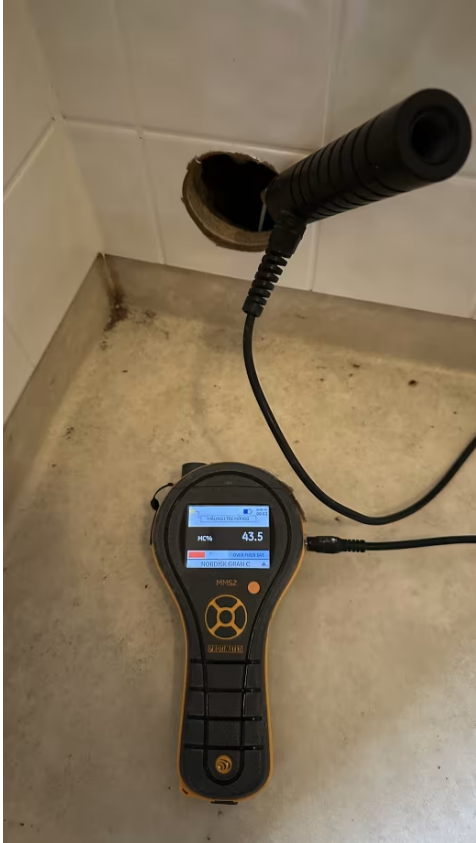
6.1 Rom under terreng

Ved fuktmåling i treverk i forbindelse med hulltaking, måles et fuktinnhold som er over faregrensen for utvikling av skader. Ukjent om dette skyldes fukt fra grunn, men dette er trolig kondensering som følge av mangelfull ventilering. Rommene er ventilert med ventiler i vinduer, som var en godkjent løsning på oppføringstidspunktet. Innvendige dører har ikke tilluftspalter, dette hindrer luftutveksling.

Det påviste fuktnivå gir grunn til å overvåke konstruksjonen for å se utvikling over tid. Anbefaler at opprettes bedre ventilering i leiligheten generelt.

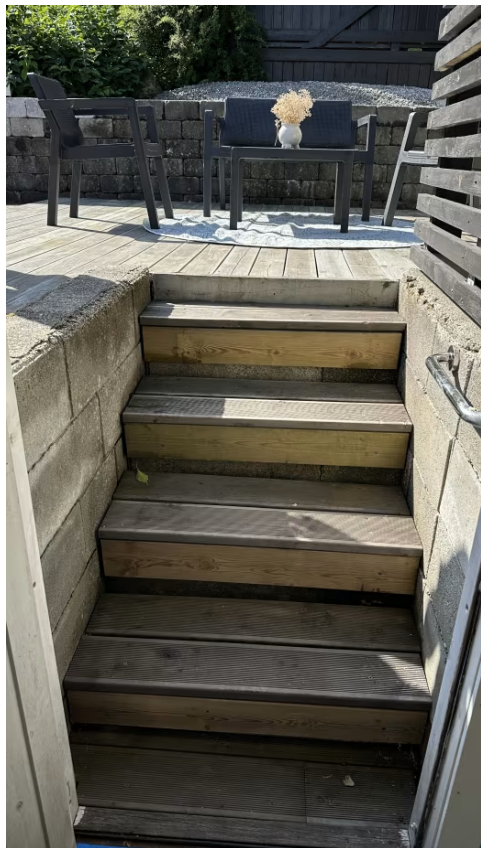
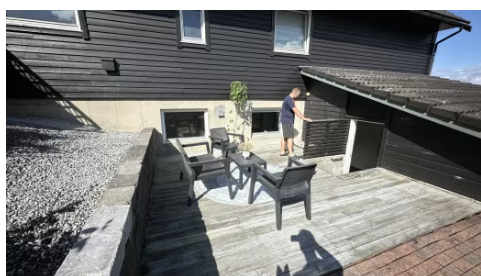
6.2 Balkong, terrasse, platting

Registrert tørkesprekker, og noe avskalling i overflater terrasse og rekkverk. Påregnelig med noe retningsavvik/nedbrytning/råte i treverk/konstruksjoner (søyler, bjelker og reisverk) som står i og nære terrenget. Deler av terrasse synes montert på eksisterende terrasse. Rekkverkshøyden er stedvis målt til 95cm. (Dagens krav er 100cm) Trapp fra carport til terrasse mangler rekkverk. Tg:3. Nivåforskjell på mer enn 0,5 meter der det er hardt underlag som betong, asfalt, steinheller, må sikres med rekkverk, gjerde, tett vegetasjon eller liknende. Lav høyde i deler av trapp.

For å lukke avviket må høyden på rekkverket heves til dagens krav på 100 cm. Montere rekkverk på trappe vange. Generell overflatebehandling må påregnes.

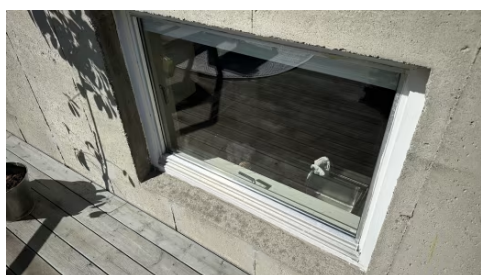
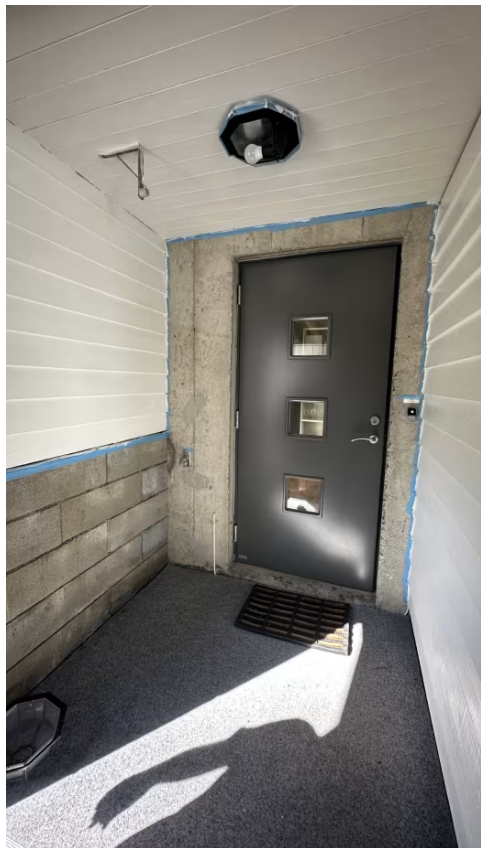
6.3 Vinduer og dører

Vinduer fra byggeåret, ytterdør fra 2019.

Noe mindre krakelering/avskalling i vinduer som er mye utsatt for sol og fuktighet. God stand ift. alder.

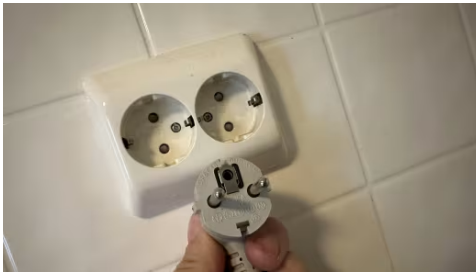
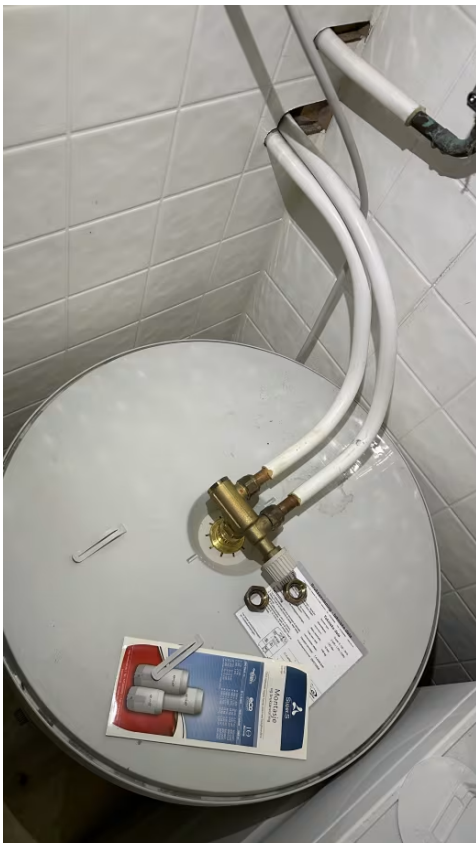
6.11 Varmtvannsbereder

Bereder fra 2008, ingen spesielle avvik registrert utover noe iring på kobberør, og manglende fast tilkobling.

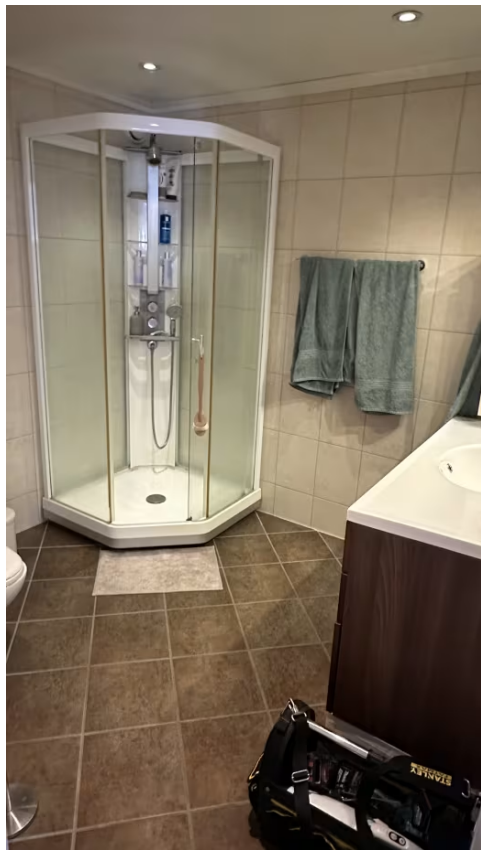
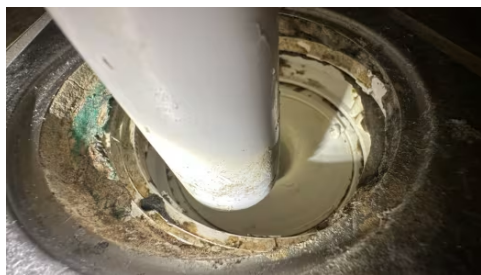
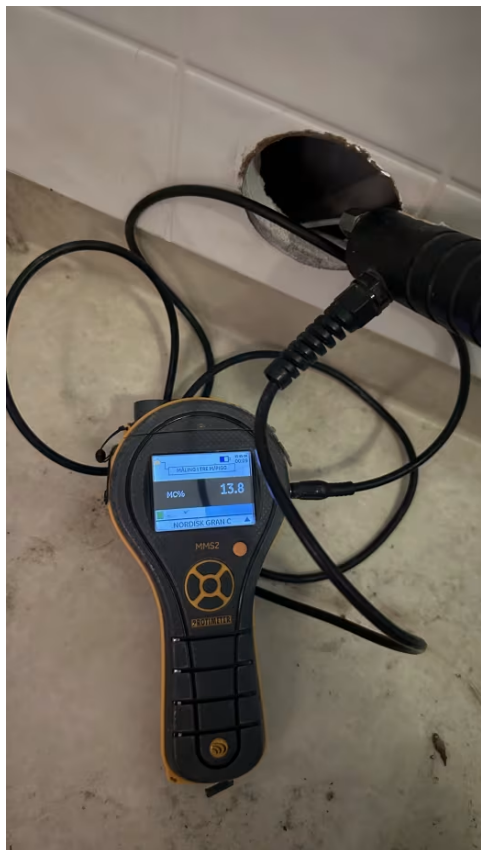
6.13 Våtrom: Bad

-Riss i deler av fuger, bom/hulrom i øvre del av flislagt sistene. Funksjon ivaretatt, ingen umiddelbar behov for tiltak.

Nærmere kontroll av sluk og tettesjikt under dusjkabinett.
Løsningen/utførelsen rundt avløpsrør under servant gir fare for fukt inn i konstruksjoner. Lokal utbedring må vurderes.

Det er ikke etablert noen drepsåpning for synliggjøring av eventuelle lekkasjer fra innebygget sisterner til klosett, og det er ikke forevist noen dokumentasjon på annen godkjent løsning.
Krakelering i overflate servant.
Avskalling i nedre del av speil.
Riss i fuge i overgang toalett/innebygget sisterner.
Sanitærutstyr forøvrig fremstår i normal stand.

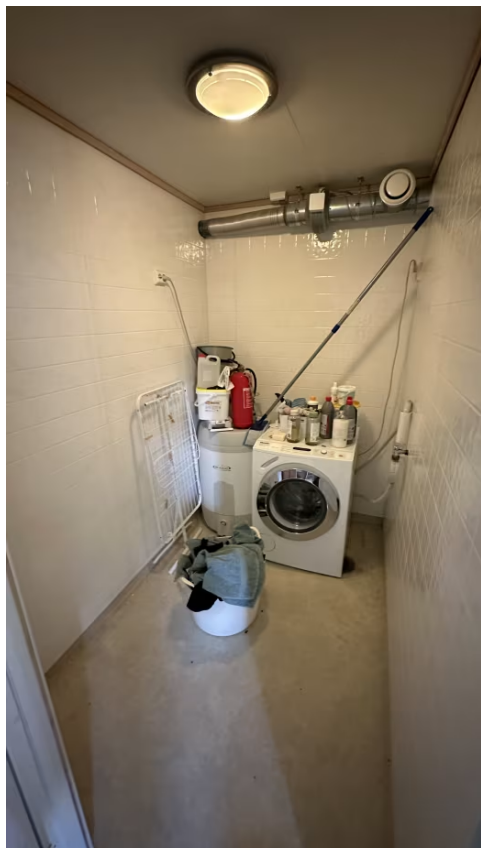
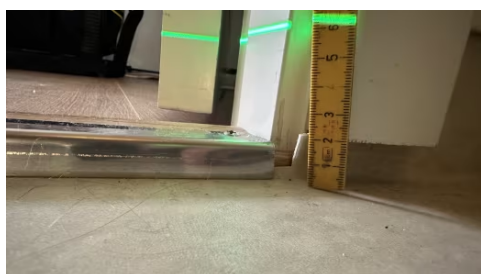
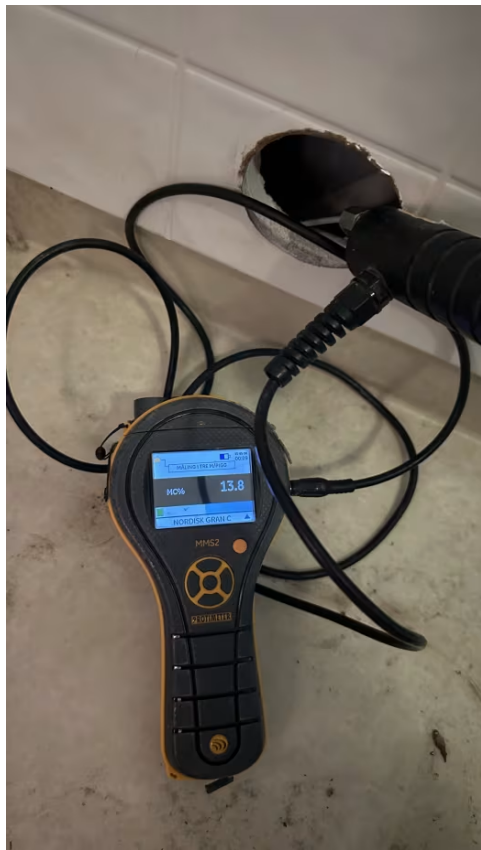
6.14 Våtrom: Vaskerom

Det er liten høydeforskjell fra topp sluk til tettesjikt ved døråpning og det er risiko for at eventuelt lekkasjevann renner ut gjennom døråpning. (Oppbrett av membran ved dør er mindre enn 15 mm.)

Tilstandsgrad 2 er satt med bakgrunn i alder på sluk og tettesjikt, og derav økt risiko for lekkasjer.

Våtrom fungerer med dagens tilstand, men iht. alder anbefales og påviste mangel anbefales det oppgraderinger.

Nærmere kontroll av tilslutning av klemring/membran.

Med bakgrunn i antatt alder på gulv membran står våtrommet foran en utbedring/utskifting.

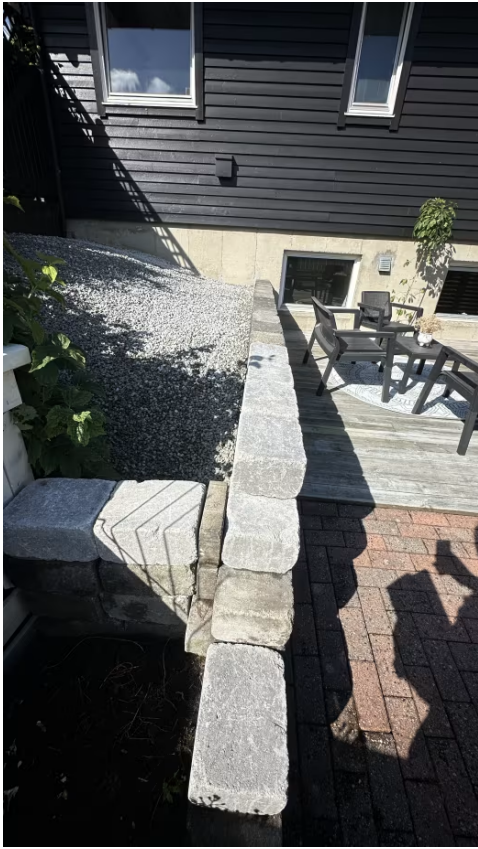
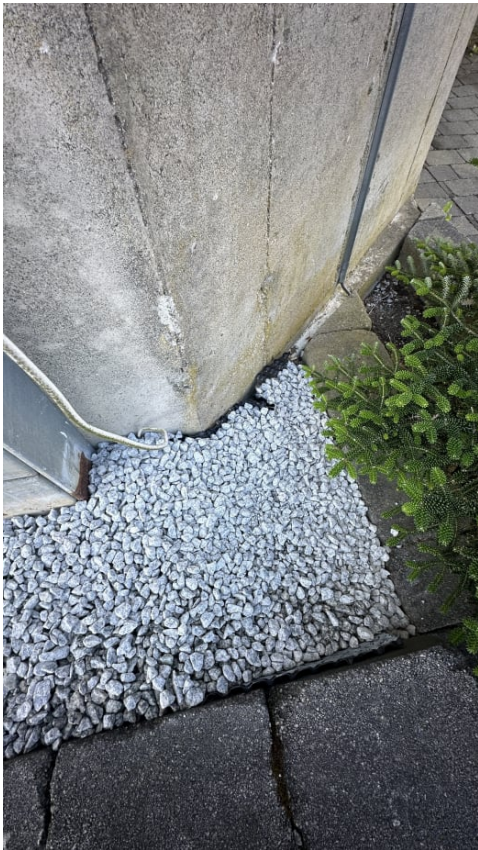
6.17 Øvrig: Utvendig

Sig i mur ved terrasse, noe retningsavvik i mur ved gårdsrom.

Grunnmurplast er enkelte steder ikke avsluttet med klemlist. Dette kan føre til at overflatevann/regn kan komme mellom mur og grunnmurplast og føre til fukt i nedre del av vegg. Dette vises som oftes som saltutslag i åpen vegg.

-Setningsriss/sprekk i under stuevindu nord, trolig oppstått ved oppføring. Ingen registrert innvendig følgeskade.

-Stag ikke ipusset.
