# Tilstandsrapport

📍 Bakkeli 3, 2092 MINNESUND

# gnr. 195, bnr. 23

Rapportdato: 16.11.2023

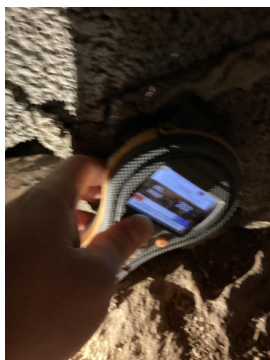
Bygningen har krypkjeller under trebjelkelag og stubbegulv.

- Det er manglende fuktsperre på bakken.

Det måles forhøyede fuktverdier i ringmur mot terreng. Dette kan ses i sammenheng med svekket drenering.

- Ytterligere undersøkelser må foretas for å få kartlagt tilstanden og omfanget på eventuelle skader.

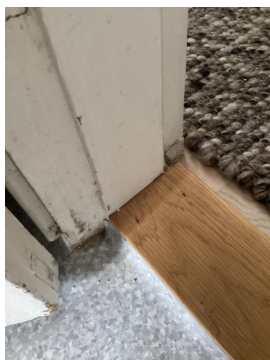
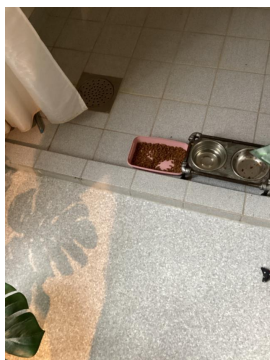
Dagens krav til høydeforskjell fra topp gulv ved dør til topp slukrist er 25mm. Dagens fall er 20mm.  
Det er laget en oppkant foran dusj nisjen. Denne kanten er 3mm høyere enn øverste punkt på belegget ved dør. Denne oppkanten er ikke tett slik at referansenivået tas med bakgrunn i topp gulv. Her er det -30mm høydeforskjell. Dette kan medføre at lekkasjevann på rommet renner ut i tilstøtende rom før det når sluket.

Gulvet har vinylbelegg. Fliser i dusjnise. Rommet har vannbåren gulvvarme. Fall mot sluk er målt til 20mm. Fall er målt fra topp gulv ved dør til topp slukrist.

Det er laget en oppkant foran dusj nisjen. Denne kanten er 3mm høyere enn øverste punkt på belegget ved dør. Denne oppkanten er ikke tett slik at referansenivået tas med bakgrunn i topp gulv. Her er det -30mm høydeforskjell. Dette kan medføre at lekkasjevann på rommet renner ut i tilstøtende rom før det når sluket.

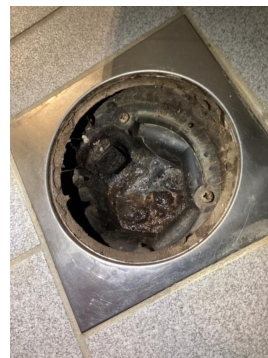
Det er plastsluk og synlig vinylbelegg som tettesjikt. Ukjent tettesjikt i dusjnise.

- Vurdering basert på alder. Tilstandsgrad 2 gis med bakgrunn i at mer enn halvparten av forventet brukstid for membran/tettesjikt er passert. Det er nå ingen symptomer på funksjonssvekkelse, men vær oppmerksom på at dette er en risikokonstruksjon.

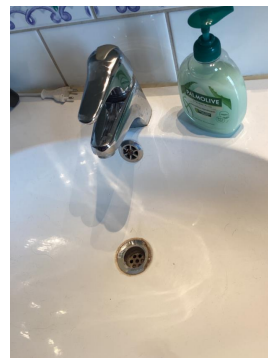
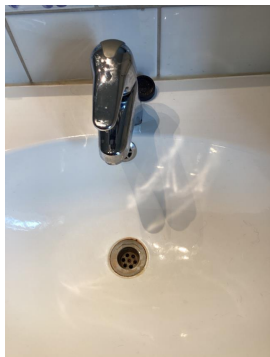
Rommet har innredning med 2 nedfelte servanter og veggmontert toalett. Det er dusjnise med forheng.

- Det er ikke påvist tilfredsstillende løsning for å synliggjøre lekkasje fra innebygget sistene.

- Ved implementering av innebygget sistene var det ikke krav om lekkasjesikring, konstruksjonen bør jevnlig observeres.

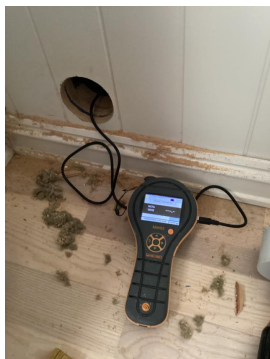
Hulltaking er foretatt uten å påvise unormale forhold. Hulltaking er foretatt i soverom. Fuktkvotemåling (vekt%) i konstruksjonen ble målt til 0.

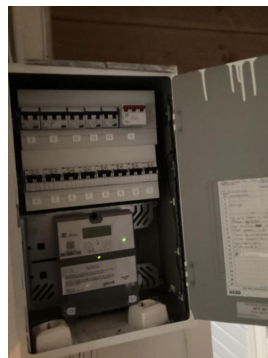
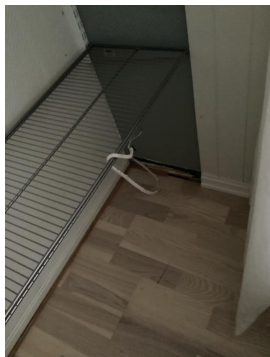
Det registreres en løs kabel med åpne ledere på soverom i 2. etasje. Eier opplyser om at denne ikke er i bruk.  
Det er opplyst om dugnadsarbeid på det elektriske anlegget. Eier opplyser om at dette er gjort av faglært person, men personen har ikke godkjenning for å stå ansvarlig for slike arbeider.

**Ved manglende dokumentasjon og manglende tilsynsrapport nyere enn 5 år anbefales det på generelt grunnlag en utvidet el. kontroll. Kostnadsestimatet er kun gitt for utvidet el. kontroll. Etter gjennomført el- kontroll må ytterligere tiltak vurderes basert på de utførte undersøkelsene.**
