# Tilstandsrapport

Boligbygg med flere boenheter

Idrettsvegen 10 , 2270 FLISA

Rapportdato: 04.02.2026

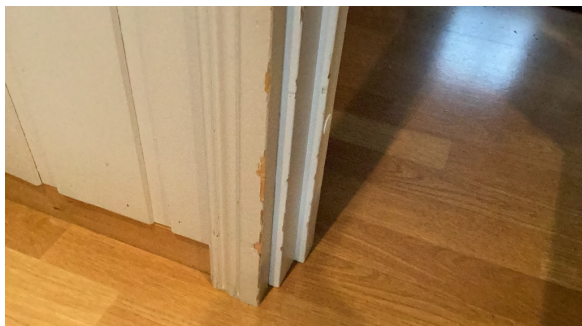
Dører har bruksmerker.

Eksempel på slitasje på karm.

Dører fremstår som modne for utskifting.

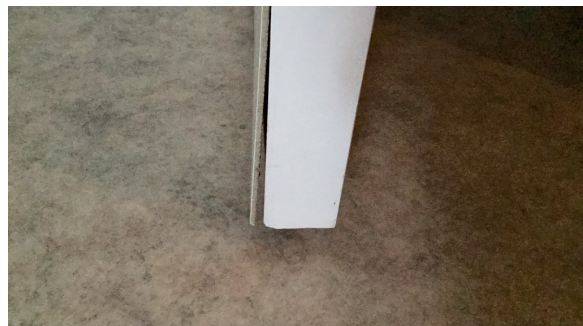
Plate løsner på dør til bod og bad.

Plate løsner.

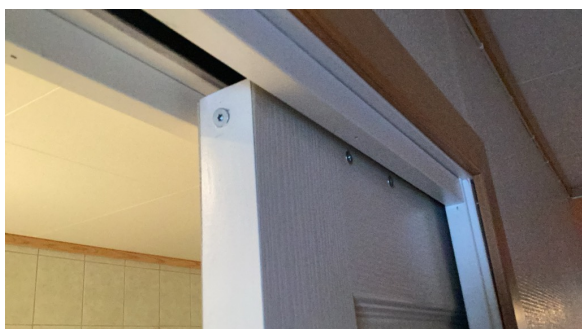
Plater har løsnet og er festet med skruer.

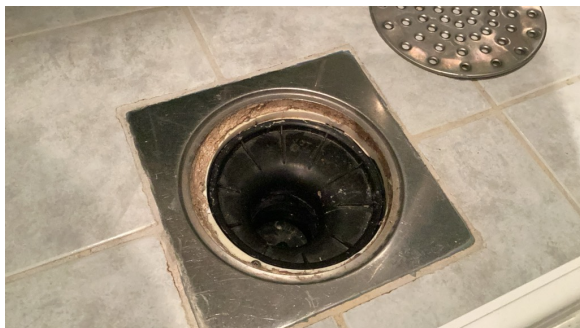
Sluk av plast med klemring. Ukjent med type membran, det kan ikke verifiseres tilslutning av membran til sluk.

Forventet brukstid for våtrom er passert.

Med tanke på datidens membransystemer, alderen og at det er åpen dusjløsning anbefales det renovering av rommet. Som et minimum bør det installeres tett dusjkabinett.

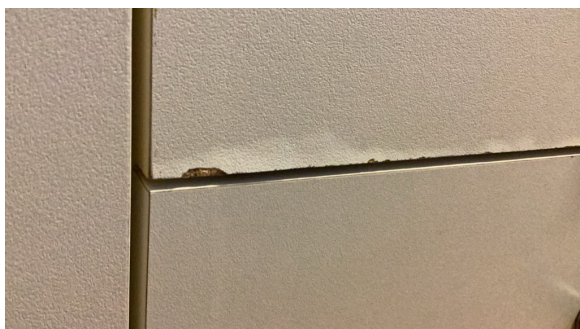
Det er stedvis slitasje på overflater og lamell som begynner å løsne.

Eksempel på slitasje.

Det er ikke nødvendig med tiltak ut fra funksjon.

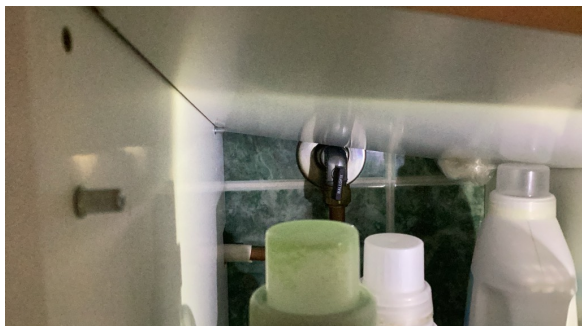
Det ser ut som det er vanninntak på bad med stoppekran i servantinnredning, men dette er noe usikkert. Vannrør av kobber fra byggeår.

- Mer enn halvparten av forventet brukstid er passert på innvendige vannledninger.

- Tidspunkt for utskiftning av vannledninger nærmer seg.
- Det er ikke behov for utbedringstiltak siden anlegget fungerer i dag, men ut ifra alder kan skader plutselig oppstå på eldre anlegg.
- I forbindelse med oppgradering av våtrom vil det være naturlig med utskiftning av rør.

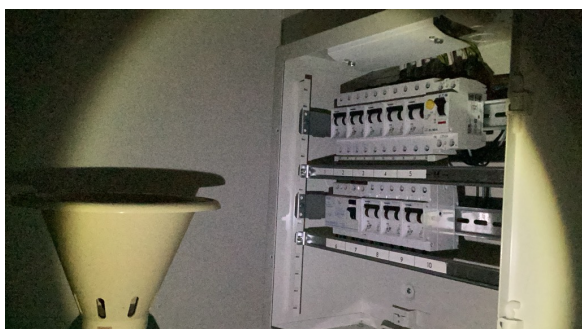
**Ja Undertegnede er ikke el-takstmann og det elektriske anlegget er ikke kontrollert. Det anbefales innhenting av en utvidet el-kontroll utført av autorisert foretak.**
