Tilstandsrapport

📍 Hauglia 3, 1911 FLATEBY

gnr. 5, bnr. 253

Befaringsdato: 18.10.2024

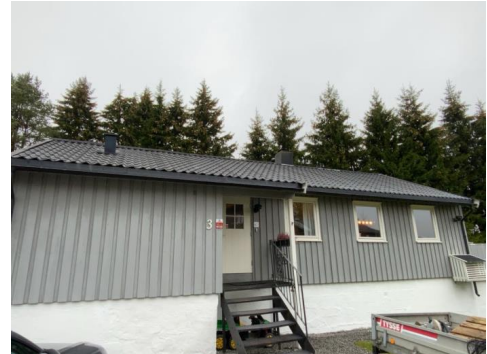
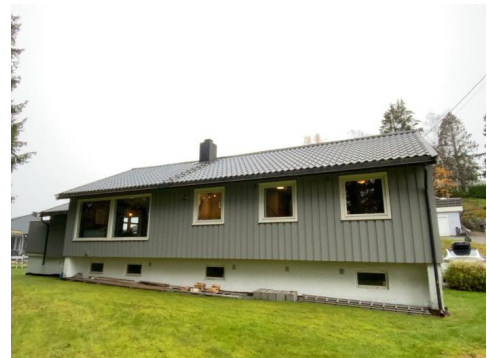
Taktekke av korrigerede blikkplater fra byggeår. Takteking anses å ha sin tiltenkte funksjon uten negative avvik utfra alder tatt i betraktning. Kommende lokale utskiftninger kan ikke utelukkes på sikt. Taktekke ble inspisert fra bakkenivå og er i hovedsak vurdert opp mot alder og gjenværende forventet levetid.

Besiktigelse av taktekke.

- Tidspunkt for utskiftning av takteking nærmer seg.
- Tidspunkt for utskiftning av undertak nærmer seg.

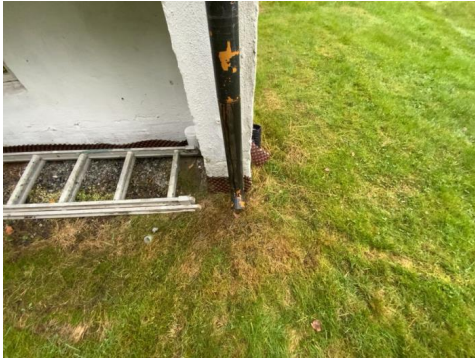
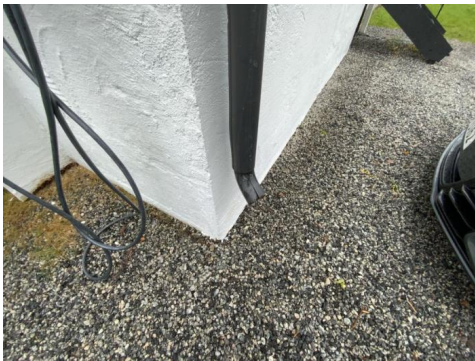
- Det er ikke tilfredsstillende bortledning av vann fra taknedløp ved grunnmur.
- Det er påvist avvik i beslagløsninger.
- Det mangler snøfangere på hele eller deler av taket, men det var ikke krav om dette på byggemeldingstidspunktet.
- Mer enn halvparten av forventet brukstid er passert på renner/nedløp/bslag.

Nedløp bør føres ned i grunn og bort fra boligen.

- Det bør lages system for bortledning av vann fra taknedløp ved grunnmur.
- Overvåk tilstanden jevnlig. For å få tilstandsgrad 0 eller 1 må beslag/renner/nedløp skiftes ut, men tidspunktet for når dette er nødvendig er vanskelig å si noe om.

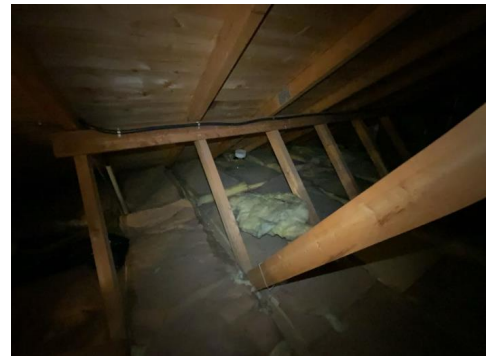
- Det er fra loft/kryploft påvist indikasjoner på at det er punktering av dampspærre, som medfører svekket effekt av dampspærrefunksjonen.
- Det er påvist avvik rundt gjennomføringer i takflaten.
- Undertaket er misfarget.

Montert durgventil på avløpsrør der kanal ut av takkonstruksjon bør opparbeides.

- Det bør gjøres lokale tiltak.

Saneringsvask av overflater med f.eks 5 % klorvann.

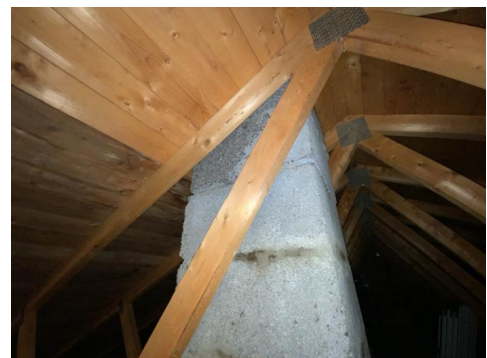
Kontroll rundt pipeløp.

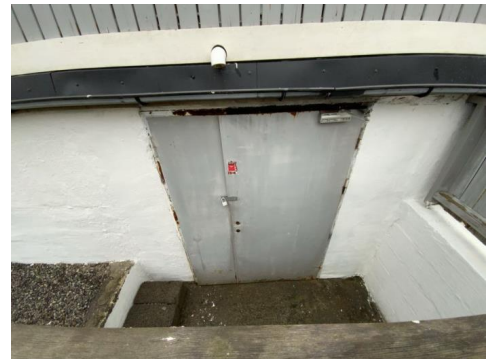
- Det er påvist avvik rundt innsettingsdetaljer.
- Det er påvist dører som er vanskelig å åpne eller lukke.
- Det er påvist utetthet/åpning mellom dørblad og dørkarm. Dvs. at kaldtrekk kan oppstå.
- Det er påvist rustskader i metalleder i og rundt dører.

Synlige skader på dør der vedlikehold eller kommende utskiftninger er påregnelig på sikt.

- Det bør gjøres tiltak for å lukke avviket.
- Dører må justeres.

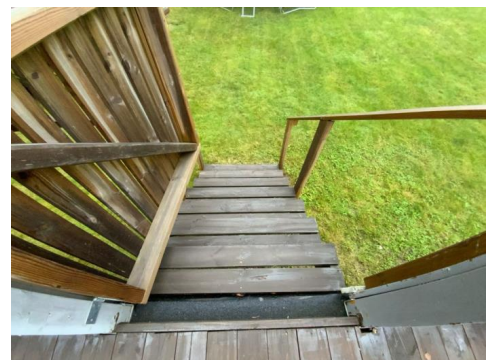
Rekkverk i trapp bør utbedres.

- Åpninger i rekkverk må endres for å tilfredsstille krav på byggemeldingstidspunktet.
- Det er ikke krav om utbedring av rekkverkshøyde opp til dagens forskriftskrav.
- Tidspunkt for utskiftning av tettesjikt/membran nærmer seg ut ifra alder på dagens tekkning.
- Lokal utbedring må utføres.

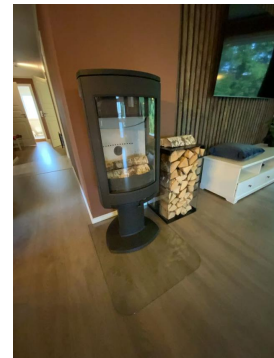
Peisovn fra 2018 i stue med pipeløp fra byggeår med rehabilitert pipeløp i 2018. Dok. ligger i boligmappa.no. Pipeløp er formelt ikke vurdert og det forutsettes at de branntekniske krav er kontrollert og godkjent av det stedlige brann og feievesen. Ildsted ble ikke funksjonstestet av undertegnende men det ble ikke opplyst om negative avvik på befaringdagen.

Besiktigelse av ildsted.

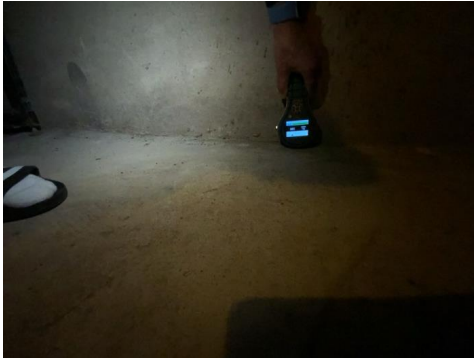
- Det er påvist indikasjoner på noe fuktgjennomtrenging inn i kjellermur.
- Det er avvik:

Det ble indikert variable fuktverdier på nedre del av grunnmur og på støpt såle.

Noe variable fuktverdier på nedre del av grunnmur.

- Det påviste fuktnivå gir grunn til å overvåke konstruksjonen jevnlig for å se utvikling over tid, og eventuelt foreta tiltak for å unngå fuktskader.

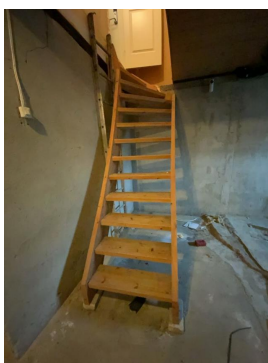
Besiktigelse av trapp.

- Rekkverk må monteres for å lukke avviket.
- Åpninger er såpass store at det ut ifra sikkerhetsmessige forhold anbefales å lage mindre åpninger.

Prisestimat er satt på grunnlag av lokale utbedringer. Utskiftning av trappen i sin helhet vil være i et høyere prisleie.

Kostnadsestimat: 10 000 - 50 000

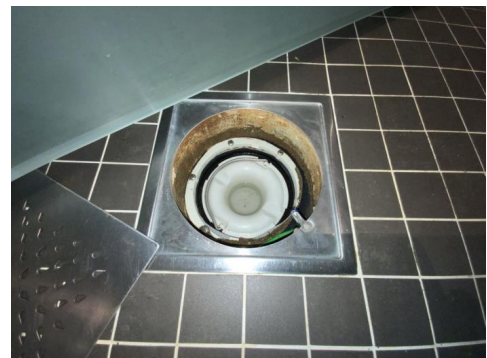
Synlig grå banemembran med tilfredsstillende klemt tettefunksjon i slukovergang. Plastsluk.

Kontroll av sluk.

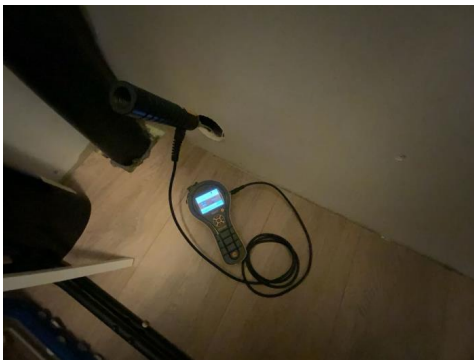
Hulltaking er foretatt uten å påvise unormale forhold. Hulltaking er foretatt ved/i Bod. Fuktkvotemåling (vekt%) i konstruksjonen ble målt til 0.

Utført hulltaking.

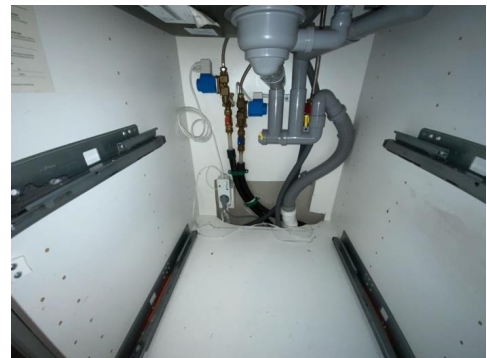
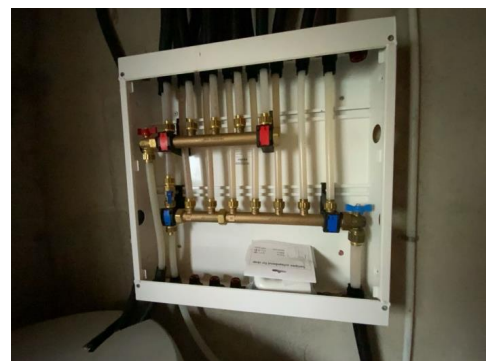
Vannrør fra 2017 av materialtype pex og kobber. Fordelerskap i i kjeller. Waterguard i benkeskap på kjøkken for god sikring av lekkasjevann. Alder er normalt i seg selv en vurderingskriterie hva angår slitasje. Hovednettet er som oftest selskapets ansvar. Dette er ikke undersøkt. Videre bemerkes at bunnledninger av den årsak følgelig heller ikke er kontrollert. Ingen negative avvik observert på befaringdagen.

Besiktigelse av røropplegg.

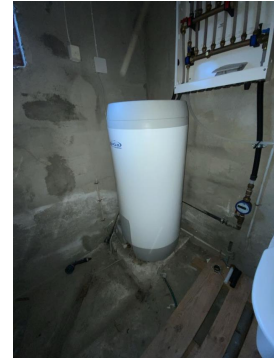
Varmtvannsbereider ca. 200 L fra 2015 plassert i kjeller. Normalt vil fabrikkår indikere tilstanden og samtidig forventet levetid ut fra en gjennomsnittsbetraktning.

Besiktigelse av bereder.

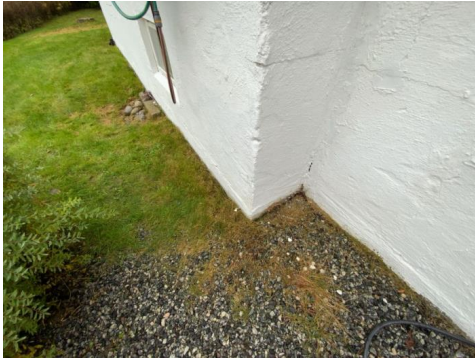
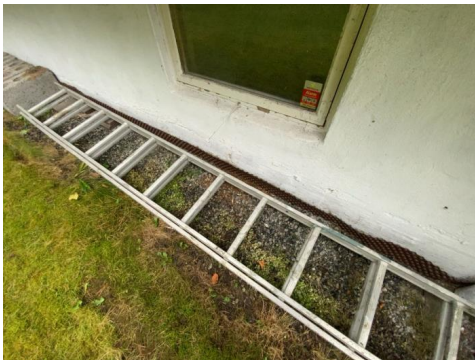
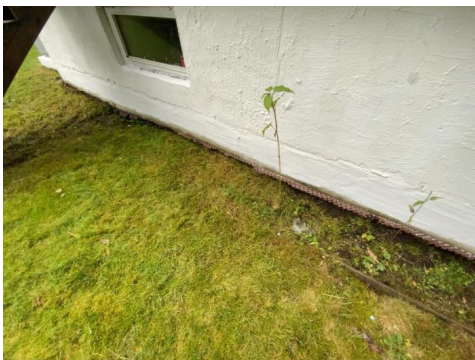
- Mer enn halvparten av forventet levetid på drenering er overskredet.
- Det er avvik:

klemmist på fuksikring mangler. Det opplyses om tilfelle om fuktflekker på gulv og vegg i bod i kjeller ved kraftig nedbør.

Kontroll av drenering/fuktsikring.

- Overvåk tilstanden jevnlig. For å få tilstandsgrad 0 eller 1 må dreneringen skiftes ut, men tidspunktet for når dette er nødvendig er vanskelig å si noe om.
- Tiltak for redrening rundt boligen kan ikke utelukkes.

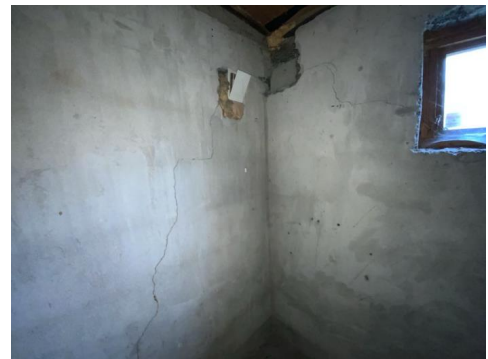
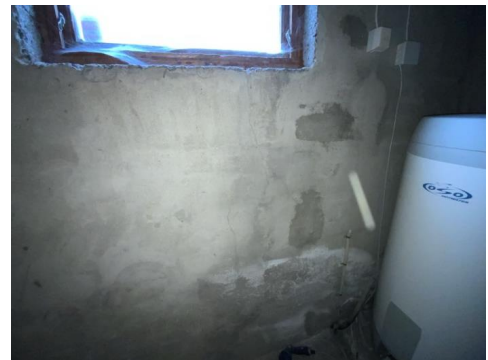
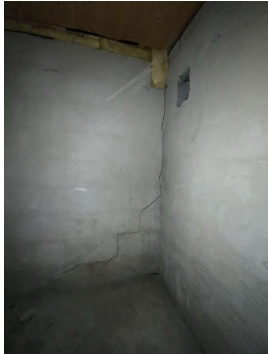
- Det er registrert horisontalriss som er symptom på jordtrykk.
- Det er registrert skråriss som er symptom på setninger.
- Grunnmuren har sprekkdannelser.

Synlige setningskader på grunnmur.

- Lokal utbedring må utføres.

Pris må innhentes for faktiske kostnader.

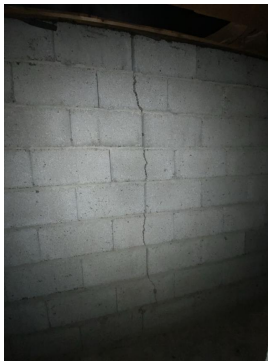
Setningskader på midtre bærende vegg i midt kjeller.
