# Tilstandsrapport

Boligbygg med flere boenheter
-

Bokfinkvegen 81, 2209 KONGSVINGER
-

Befaringsdato: 28.10.2024

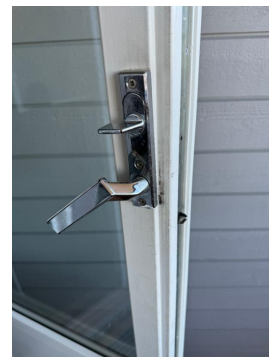
Balkongdør har problemer med låsekasse/vrider.

Dårlig låsekasse

Utbedring/utskiftning av låsekasse på balkongdør må påregnes

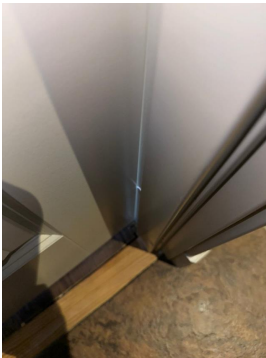
Dør til et soverom tar i karm og det er stedvis manglende dørskilt/vridere montert.

Dørblad tar i karm

Enkelte dører må justeres og manglende vridere/skilt må monteres.  
Terskel må tilbakeføres og dekklist bør monteres.

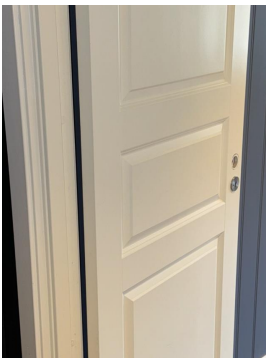
Dørvrider fjernet.

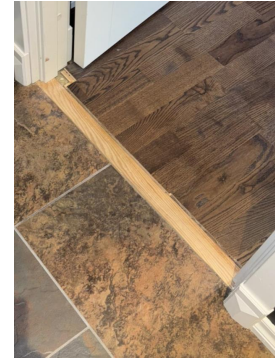
Terskel er fjernet på dør til et soverom.

Dørterskel er fjernet

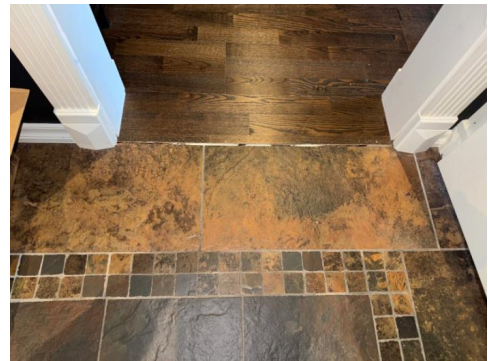
Manglende dekklist

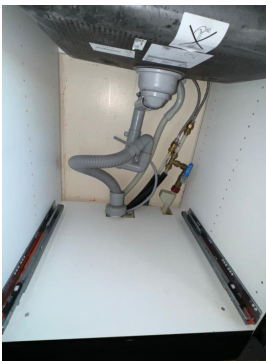
Ved evt. lekkasje vil vann renne ut kjøkkenbenk før vannfordelingskapp på bad.

Ingen tettemuffer i enden av varerør i kjøkkenbenk.

Nærmere undersøkelse av røropplegg/anlegg må sjekkes av fagperson.

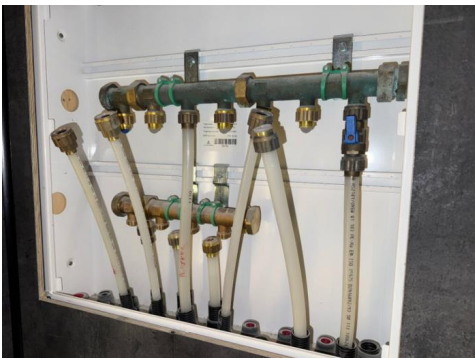
Åpne hull på hver side av rørskap.

Rørskap må utbedres slik at evt. vannsprut ikke går inn i veggkonstruksjon.

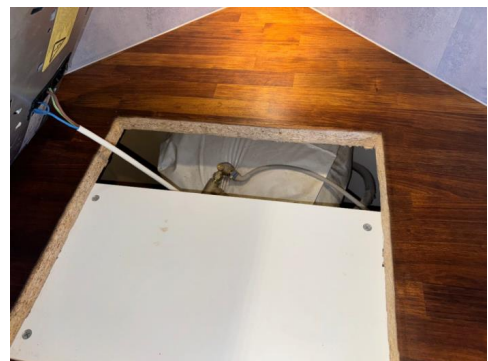
Liten plass for inspeksjon

Det bør etableres tilfredsstillende tilgang til VV-bereder og stikkontakt for å kunne foreta jevnlig kontroll etter varmegang.

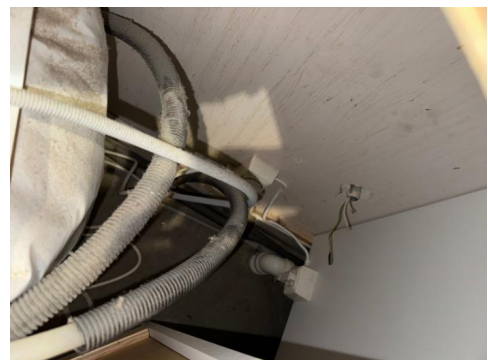
- Det er ikke påvist tilfredsstillende el-tilkobling av varmtvannstank iht. gjeldende forskrift.
- Det er påvist andre avvik:

VV-bereder via skjult stikk (utilgjengelig)

- Det bør etableres tilfredsstillende el-tilkobling etter gjeldende forskrift.

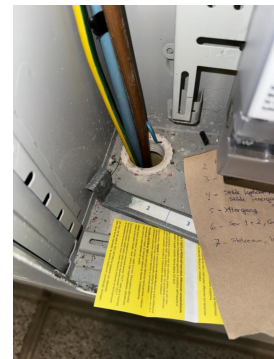
Utett rørgjennomføring i el-skap

Avvik som er påvist i el-kontrollen fra Hagen og Lindstad AS utført den 28.08.2024 må utbedres.

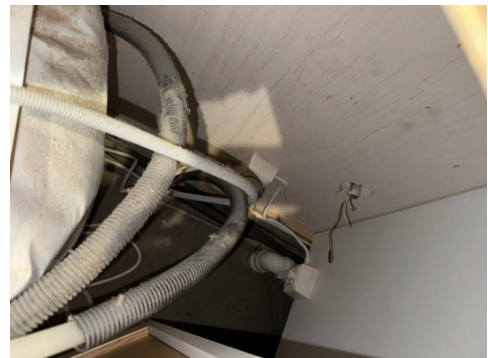
Utilgjengelige stikkontakter og isolerte løse ledninger
