Tilstandsrapport

Leilighet

Etterstadsletta 74 , 0659 OSLO

Befaringsdato: 02.05.2026

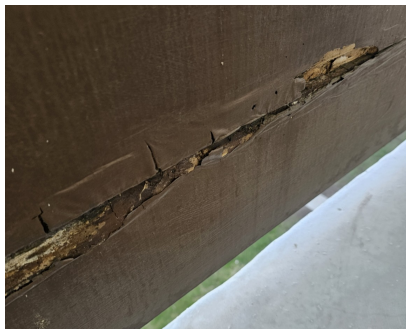
Det ble registrert noe råte i rekkverk.

Råteskade i rekkverk.

Råteskadet trevirke bør skiftes.

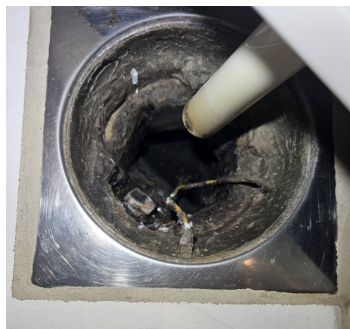
- Våtrommet må oppgraderes for å tåle normal bruk etter dagens krav.

Sluk er fra byggeår, dvs. 1984. Tettesjikt/membran i form av vinylbelegg er fra byggeår og påstrykningsmembran er fra 1997. Det er ikke mulig ved en visuell kontroll å se hvordan membran er avsluttet mot klemringen/bak klemringen. Det er ingen tekniske grunner til at påstrykningsmembran skal påføres over selve klemringen, slik det er utført. Baderommets hovedkonstruksjon er fra 1984, og tilfredsstillende ikke dagens strenge krav til våtromsstandard (tetthet og membraner). Sluk og tettesjikt er kritiske punkter ved baderommet. Det er viktig å merke seg at levetiden til en membran varierer basert på kvalitet, installasjon og bruk. Eldre membraner kan bli sprø og sprekke opp, noe som fører til at de mister sin vanntettende funksjon. Dette kan resultere i vannlekkasjer gjennom vegger og gulv og fuktskader. Eldre sluk av plast er ofte utsatt for lekkasjer og særlig i overganger. Eventuelle lekkasjer kan medføre fuktskader på tilliggende konstruksjoner. Gulvet er sjekket med krysslaser. Gulvet har nesten ikke fall mot sluk. Et våtrom som ikke oppfyller funksjonskrav om tettesjikt og sluk i dagens tekniske forskrift skal iht. gjeldende retningslinjer gis TG3, selv om det ikke nødvendigvis er observert fukt eller svikt i bygningsdelene.

- Manglende oppgradering av våtrommet medfører høy risiko for at konstruksjonene ikke vil tåle vanlig bruk av vann eller lekkasjer. Dette kan føre til fuktskader på tilstøtende konstruksjoner.

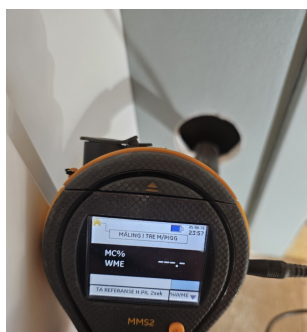
Hulltaking er foretatt, uten å påvise unormale forhold. Hulltaking er foretatt i nedre del av kjøkkenvegg på baksiden av dusjonen. Hullet er tettet med dekklokk, som enkelt kan demonteres ved fremtidig fuktkontroll.

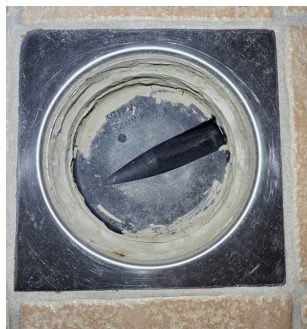
- Våtrommet må oppgraderes for å tåle normal bruk etter dagens krav.

Terskel ved dusjvegg/dusjdør er høyere enn terskel ved baderomsdør. Dette medfører risiko for fukt- og følgeskader i en lekkasjesituasjon utenfor dusjsonen, da lekkasjevann vil kunne renne ut ved dør. Tettesjikt i form av påstrykningsmembran er fra 1997. Denne er smurt over slukkanten og ned mot sluket, uten bruk av klemring. Sluket er uten vannlås. Baderommet tilfredsstillende ikke dagens strenge krav til våtromsstandard (tetthet og membraner). Sluk og tettesjikt samt det faktum at oppkant til dusjsonen ligger høyere enn dørterskel er kritiske punkter ved baderommet. Det er viktig å merke seg at levetiden til en membran varierer basert på kvalitet, installasjon og bruk. Eldre membraner kan bli sprø og sprekke opp, noe som fører til at de mister sin vanntettende funksjon. Dette kan resultere i vannlekkasjer gjennom vegger og gulv og fuktskader. Eldre sluk av plast er ofte utsatt for lekkasjer og særlig i overganger. Eventuelle lekkasjer kan medføre fuktskader på tilliggende konstruksjoner. Et våtrom som ikke oppfyller funksjonskrav om tettesjikt og sluk i dagens tekniske forskrift skal iht. gjeldende retningslinjer gis TG3, selv om det ikke nødvendigvis er observert fukt eller svikt i bygningsdelene.

- Manglende oppgradering av våtrommet medfører høy risiko for at konstruksjonene ikke vil tåle vanlig bruk av vann eller lekkasjer. Dette kan føre til fuktskader på tilstøtende konstruksjoner.

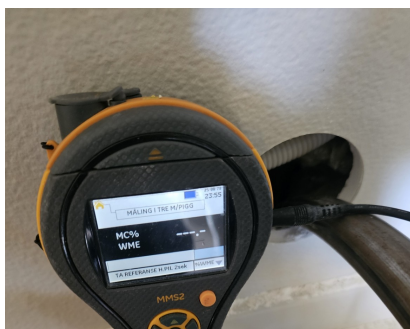
Hulltaking er foretatt, uten å påvise unormale forhold. Hulltaking er foretatt i nedre del av stuevegg på baksiden av dusjsonen. Hullet er tettet med dekklokk, som enkelt kan demonteres ved fremtidig fuktkontroll.

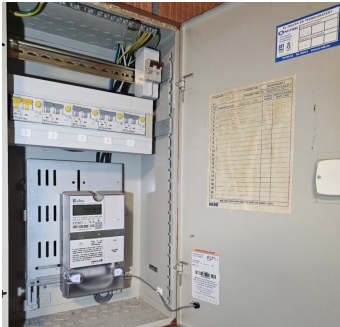
Sikringskap

I forbindelse med el. arbeider utført etter 01.01.1999, er det pålagt med samsvarserklæringer som skal følge boligen. Det er ikke fremlagt samsvarserklæringer. Med bakgrunn i ovenstående anbefales det en utvidet el-kontroll.
