Tilstandsrapport

Enebolig

Dvergsnesstien 40 , 4639 KRISTIANSAND S

Oppdragsnr.: 20924-2891

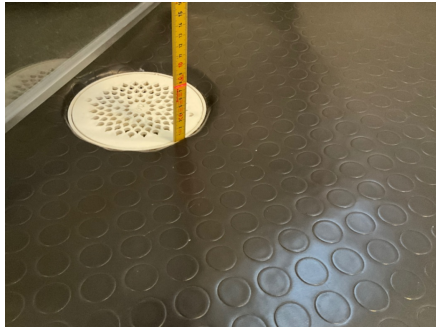
1. ETASJE > BAD/VASKEROM

På gulvet er det vinylbelegg med vannbåren gulvvarme. Det er ca. 30 mm. høydeforskjell fra gulv ved dør til slukrist.

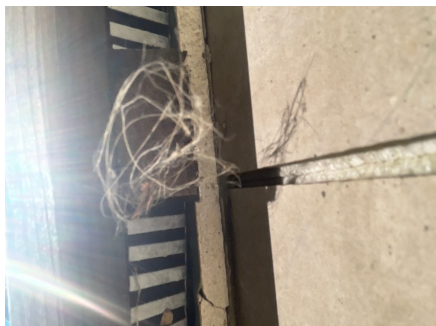
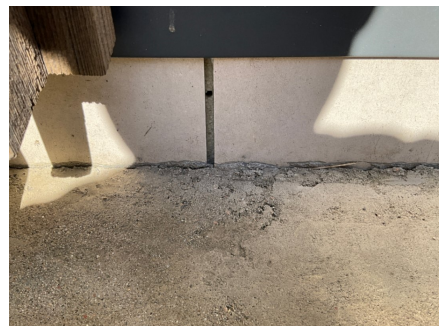
- Grunnmuren har sprekkdannelser.

- Lokal utbedring må utføres.

Det bør forsøkes å tette slik at maur ikke har direkte tilgang inn i bygget.
