Tilstandsrapport

Enebolig

Dvergsnesstien 40 , 4639 KRISTIANSAND S

Rapportdato: 11.05.2026

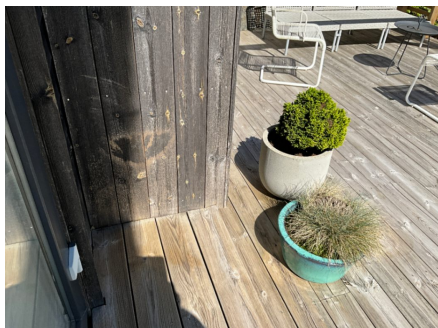
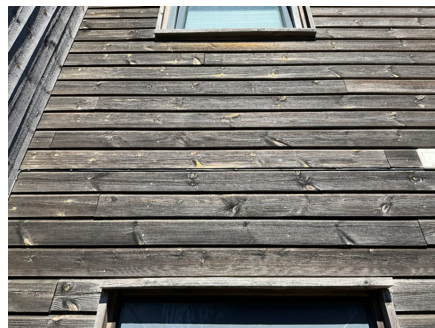
Veggkonstruksjon

- Bordkledning går stedvis nesten helt ned i terreng.

Kledningen skal ha minst 30 cm avstand til terreng for å unngå vannsprut opp på kledningen fra bakken. På steder der det er liten fare for vannsprut kan denne avstanden reduseres noe, men ikke under 10 cm. På stående kledning skal avslutningen være skråskåret med en vinkel på ca. 15° slik at vann drypper av i forkant.

- Lokal utbedring bør foretas for å øke avstanden mellom terreng og bordkledning.
- Regelmessig vedlikehold forlenger levetiden på treverk og mur slik at fukt og vann ikke trenger inn i konstruksjonen. Kledning som står nærme terrenget vil ha økt behov for overflatebehandling og med fare for fukt og råte i kledningen og bakenforliggende konstruksjoner.

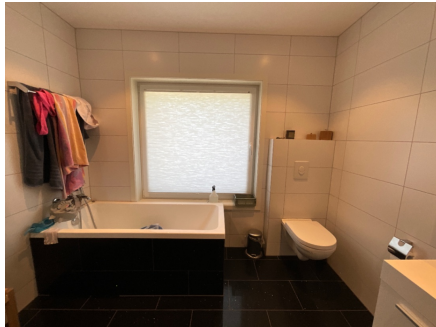
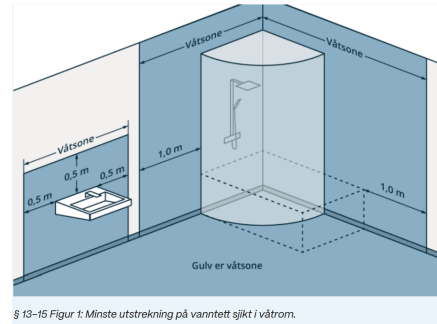
- Det er vindu/dør med ikke fuktbestandige materialer i våtsonen (ved vask, dusj, badekar, osv.), løsningen eller byggematerialet er uegnet.

- Dersom det ikke gjøres tiltak, kan dette medføre oppfukning, oppsvelling og forringelse av materialer over tid og fuktskader på tilstøtende konstruksjoner.
- Forsiktighet anbefales ved bruk da den valgte løsningen (vindu i våtsonen for badekaret) gir fare for fukt/vann i bakenforliggende konstruksjoner.

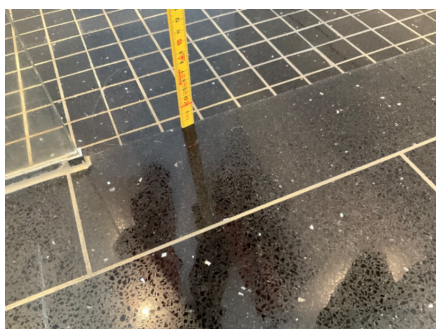
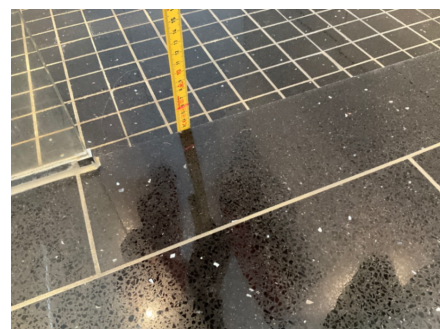
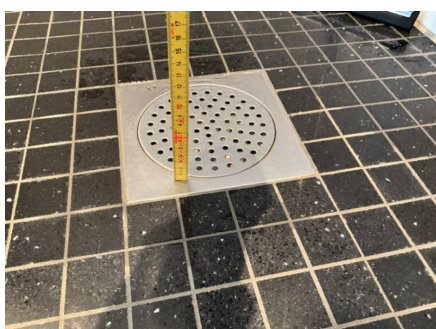
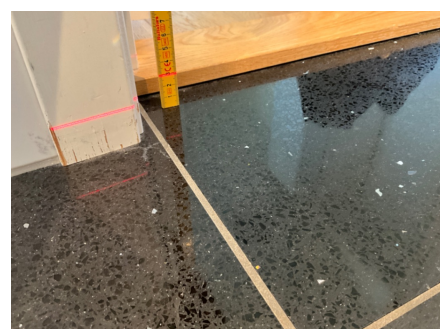
- Et bad med manglende/reduert fall til sluk blir mindre funksjonelt og sikkert for brukeren. Dette kan medføre stående vann på gulvet, vann som ikke ledes effektivt til sluket, økt risiko for at vann renner ut av rommet og redusert sklisikkerhet på gulvet.

Gulvet i dusjen er nedsenket, men har ikke tilstrekkelig fall i dusjonen. Bruksvann vil derfor bli liggende på gulvet.

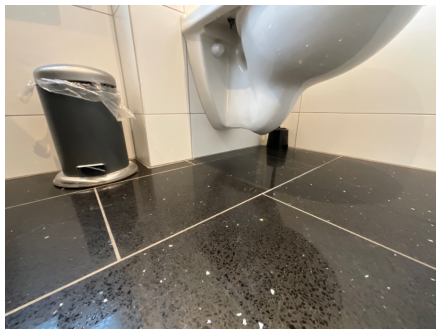
TG 2 Sanitærutstyr og innredning

- Det er ikke påvist tilfredsstillende løsning for å synliggjøre lekkasje fra innebygget systerne.

- Uten dreneringsløsning/lekkasjesikring kan lekkasjer pågå over lang tid uten å bli oppdaget. Dette kan føre til omfattende fuktskader i omkringliggende byggematerialer.

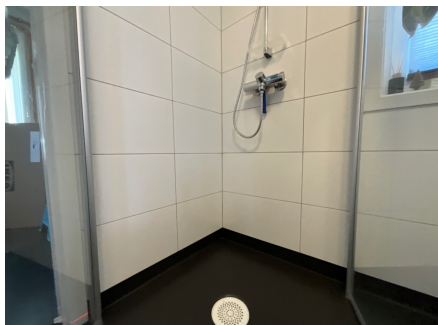
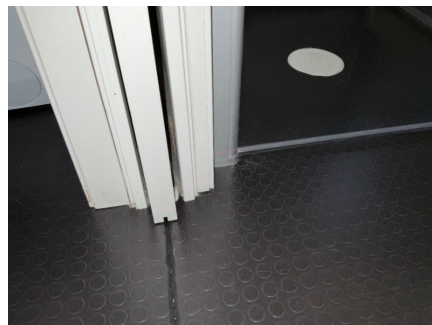
Veggene har overflater av baderomsplater. I taket er det malte plater. Baderomsplater av denne typen, der det dusjes rett på stilles det høy grad av erfaring for å montere. Det er ikke mulig å sjekke om monteringen er i hht monteringsanvisning. Platene har på befaringsdagen ingen tegn på skader, men anbefaler å montere tett dusjkabinett.

- Det er vindu/dør med ikke fuktbestandige materialer i våtsonen (ved vask, dusj, badekar, osv.), løsningen eller byggematerialet er uegnet.
- Våtromsplater er ikke montert fagmessig.

- Dersom våtromsplatene ikke er montert fagmessig, kan dette medføre utettheter som øker risikoen for fuktinntrengning bak platene. Over tid kan dette føre til oppfukning av tilstøtende konstruksjoner, noe som kan resultere i råteskader, muggvekst og eventuelle lekkasjer.
- Det må gjøres tiltak for å lukke avviket.

Ukjent løsning ved døren, forsiktighet ved bruk anbefales.

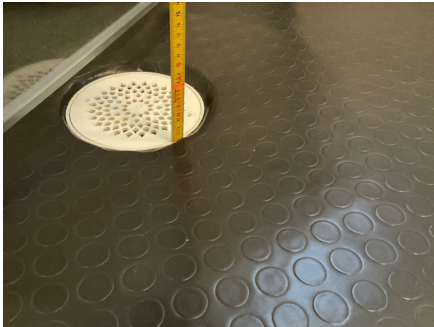
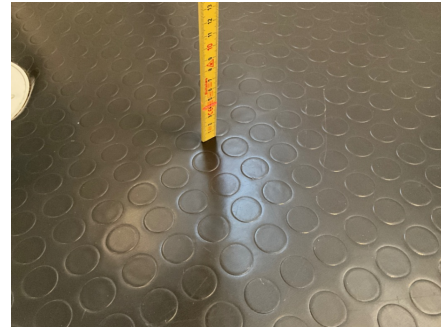
På gulvet er det vinylbelegg med vannbåren gulvvarme. Det er ca. 30 mm. høydeforskjell fra gulv ved dør til slukrist.

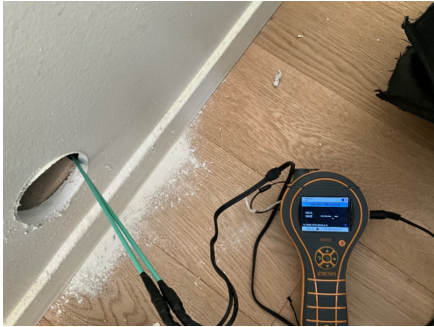
! TG 2 Sanitærutstyr og innredning

- Det er ikke påvist tilfredsstillende løsning for å synliggjøre lekkasje fra innebygget siserne.

- Uten dreneringsløsning/lekkasjesikring kan lekkasjer pågå over lang tid uten å bli oppdaget. Dette kan føre til omfattende fuktskader i omkringliggende byggematerialer.

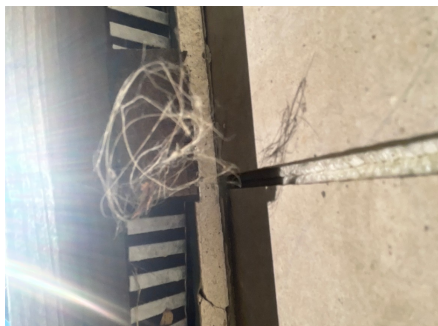
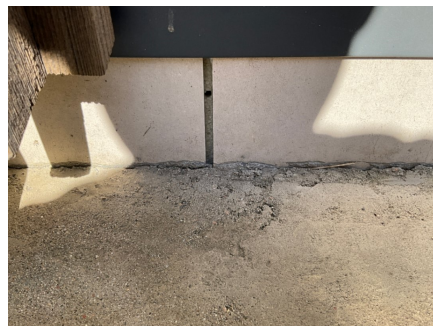
- Grunnmuren har sprekkdannelser.

- Lokal utbedring må utføres.

Det bør forsøkes å tette slik at maur ikke har direkte tilgang inn i bygget.
