# Tilstandsrapport

Leilighet i boligblokk

Børstadalleen 21 C , 2318 HAMAR

Befaringsdato: 06.02.2026

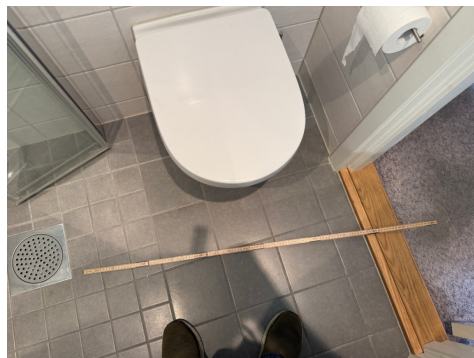
## TG 2 Overflater vegger og himling

- Det er vindu/dør med ikke fuktbestandige materialer i våtsonen (ved vask, dusj, badekar, osv.), løsningen eller byggematerialet er uegnet.

- Uegnede materialer må fuktbeskyttes/utskiftes.

Dør er ikke fuktsikkert og kan få fuktskader hvis det blir utsatt for fukt og vann og må da byttes.  
Sjekkes ytterligere.

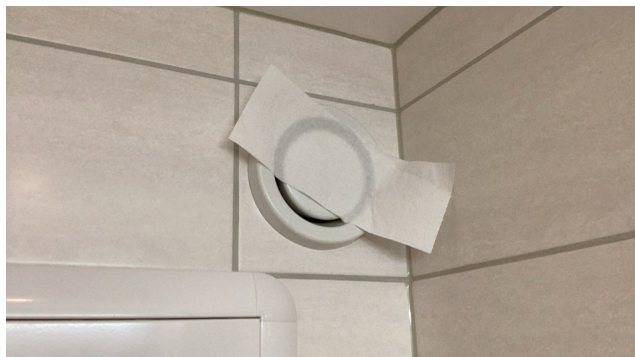
Test av avtrekket med papir.

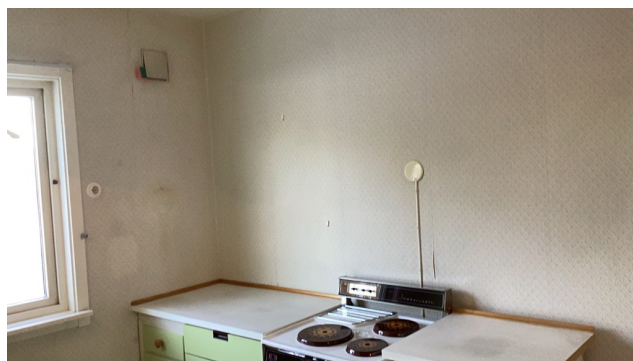
## TG 2 Avtrekk

- Uten forsert avtrekk fra kokesonen kan matos og forurensninger fra matlaging spre seg i boligen, noe som blant annet forringer innneklimaet.  
Det kan være at borettslag/sameie har egne vedtekter som hindrer montering av mekanisk avtrekk fra rommet, anbefalt tiltak må derfor avklares nærmere med styret i borettslag/sameie før det eventuelt kan gjennomføres.

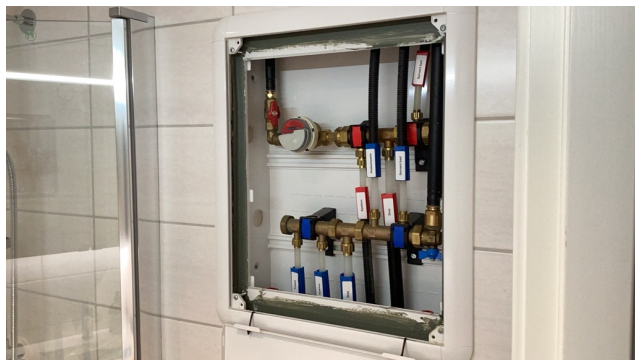
## TG 3 Vannledninger

- Ved en lekkasje på vannrør e.l. vil det være vanskelig å raskt stenge av vanntilførselen, når stoppekran ikke er tilgjengelig, noe som kan føre til betydelige større skader på boligen og eiendeler, enn om stoppekranen hadde vært lett tilgjengelig.

2 stoppekraner i skap

Skapdør må merkes med stoppekran. Minimal kostnad.  
Stoppekransen skal være merket, så vann kan stenges ved lekkasje.

**Kostnadsestimat: Under 20 000**

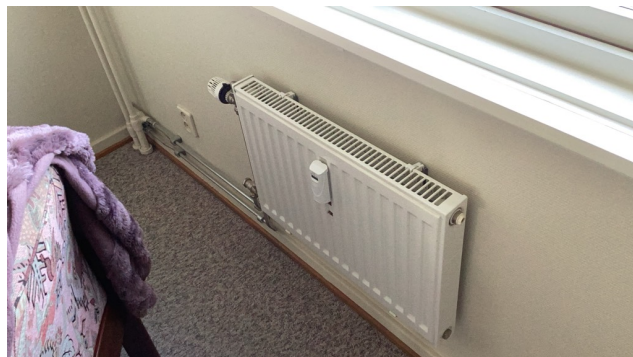
Denne radiatoren er tidligere skiftet.

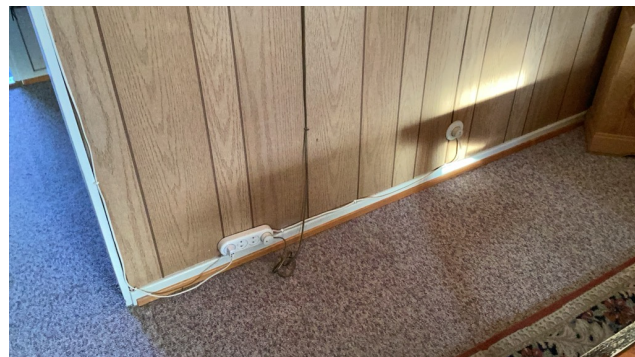
Bruk av skjøteledning

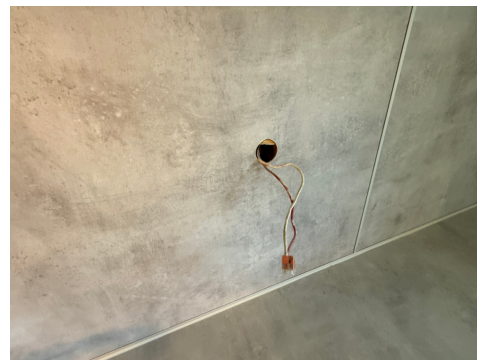
9. Er der synlig defekter på kabler eller er disse ikke tilstrekkelig festet?

Strømførende ledning må sikres.
