# Tilstandsrapport

Enebolig

Granlien 21 , 5105 EIDSVÅG I ÅSANE

Befaringsdato: 17.02.2026

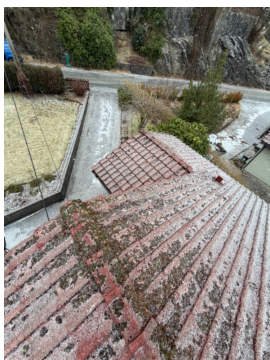
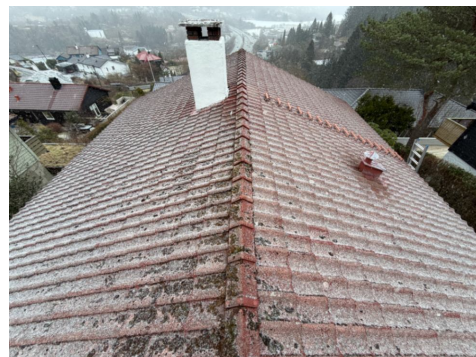
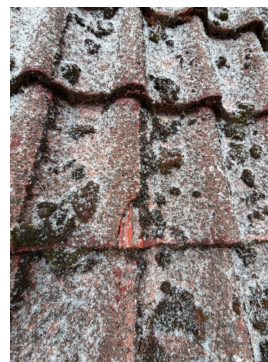
- Mer enn halvparten av forventet brukstid er passert på taktekkingen.
- Mer enn halvparten av forventet brukstid er passert på undertak.

Knekte hjørner på enkelt steiner

Tiltak må påberegnes grunnet alder.

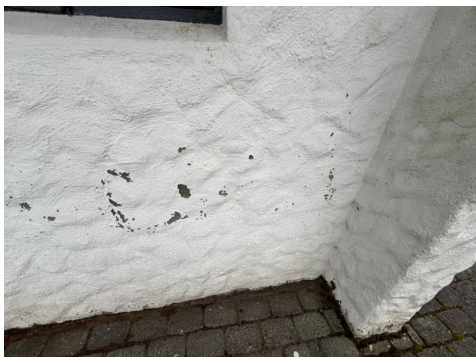
TG2 grunnet alder og mindre avvik i overflater

Noe flassing og mindre sprekker i puss

Normalt vedlikehold må påberegnes.

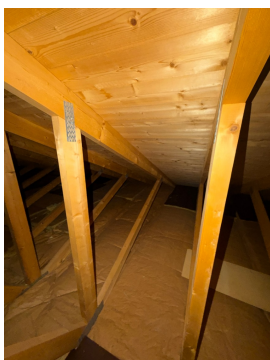
Takkonstruksjonen er kontrollert på kaldtloft, no begrenset lufting i raft, isolasjon ligger opptil sutak enkelte steder.

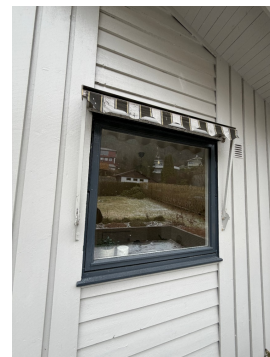
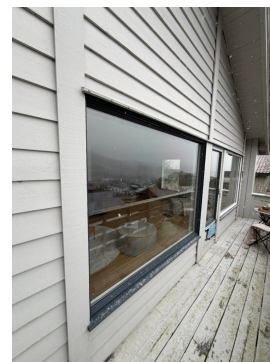
Bygningen har malte trevinduer med 2-lags glass.

Tiltak må påberegnes.

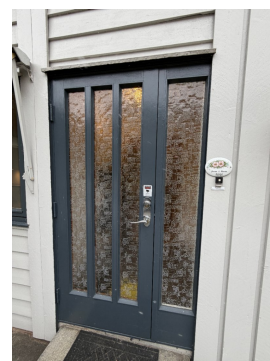
Bygningen har malte ytterdører.

Tiltak må påberegnes.

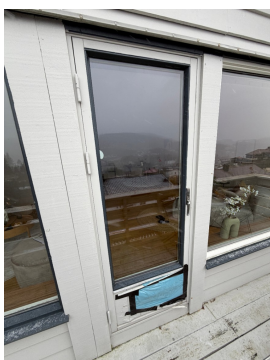
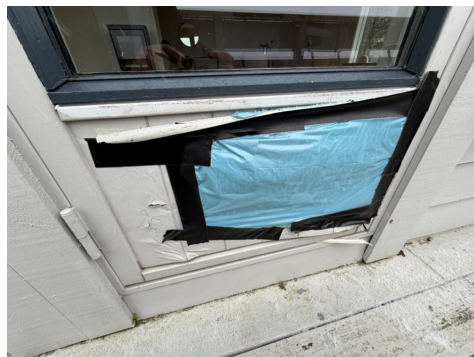
- Det er påvist dør(er) med fukt/råteskader.

- Døren(e) står foran utskiftning.

Kostnadsestimat: Under 20 000

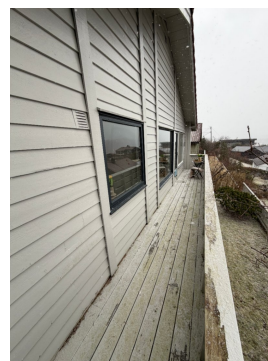
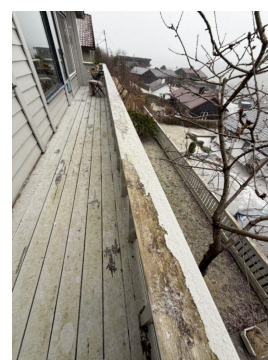
- Det er avvik:  
værslette overflater.

Behandling/utskiftning av bord og rekkverk må påberegnes.

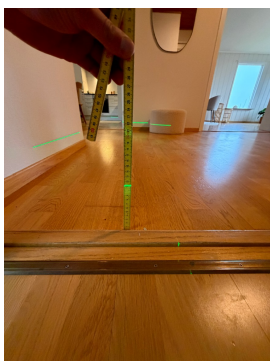
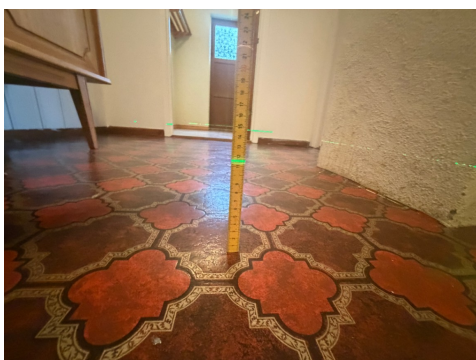
Det er avvik på "kjellerstue" øvrige gulv er innenfor tillate måleavvik.

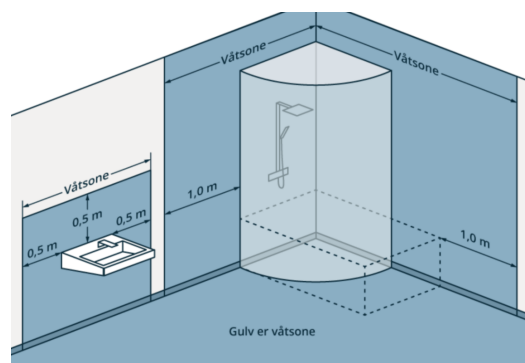
- Det er vindu/dør med ikke fuktbestandige materialer i våtsonen (ved vask, dusj, badekar, osv.), løsningen eller byggematerialet er uegnet.
- Det er avvik:

- Uegnede materialer må fuktbeskyttes/utskiftes.
- Tiltak:

Overflatene har oppnådd forventet levetid og tiltak må påregnes.

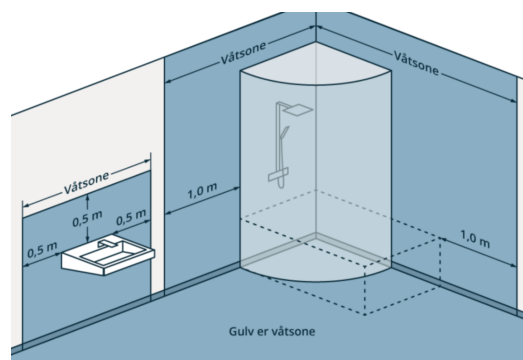
- Det er vindu/dør med ikke fuktbestandige materialer i våtsonen (ved vask, dusj, badekar, osv.), løsningen eller byggematerialet er uegnet.

- Uegnede materialer må fuktbeskyttes/utskiftes.

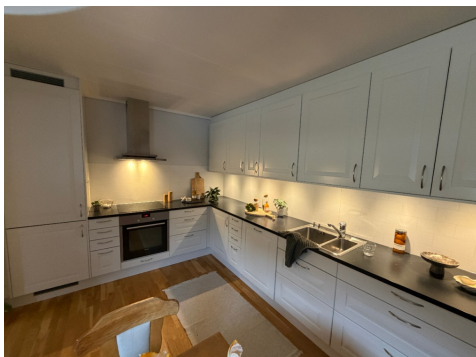
TG2 i henhold til NS3600. For å oppnå TG1 må det etableres utblåsning fra kjøkkenventilator til frisk luft
