# Tilstandsrapport

Enebolig

Granlien 21 , 5105 EIDSVÅG I ÅSANE

Befaringsdato: 17.02.2026

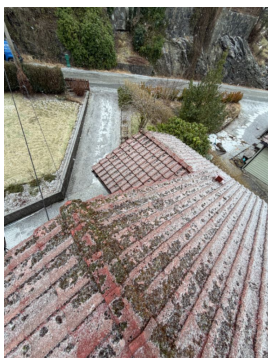
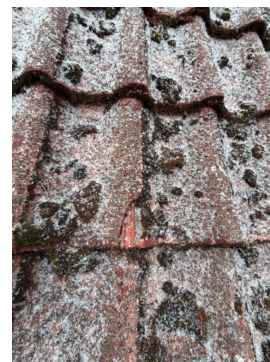
### Taktekking

- Mer enn halvparten av forventet brukstid er passert på taktekkingen.
- Mer enn halvparten av forventet brukstid er passert på undertak.

Knekte hjørner på enkelt steiner

Tiltak må påberegnes grunnet alder.

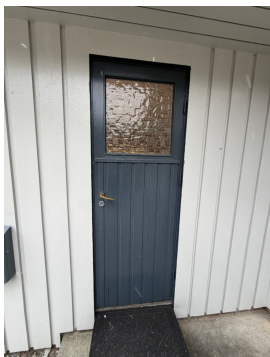
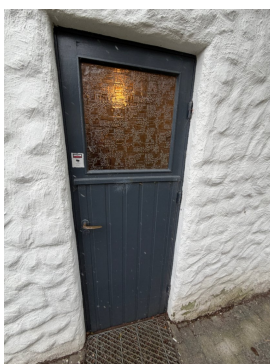
## TG 2 Dører

Bygningen har malte ytterdører.

Tiltak må påberegnes.

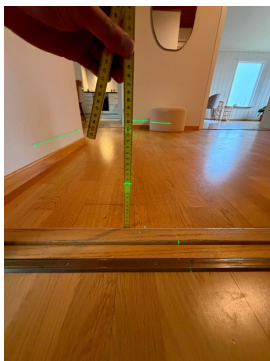
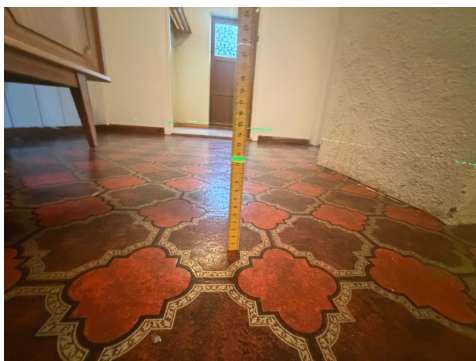
Gulv mot grunn i betong, etasjeskiller er av trebjelkelag. Kontrollert med laser.

Det er avvik på "kjellerstue" øvrige gulv er innenfor tillate måleavvik.

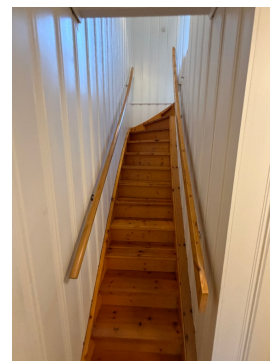
### TG 1 Innvendige trapper

Boligen har lakkert tretrapp. Trappen er noe bratt/smål i henhold til dagens krav til innvendig trapp.
