# Tilstandsrapport

📍 Sildreveien 6, 3123 TØNSBERG

# gnr. 82, bnr. 70

Befaringsdato: 30.05.2024

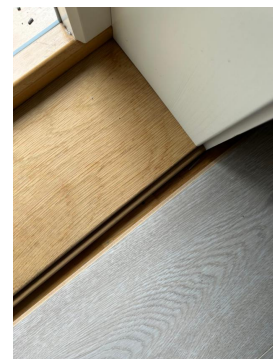
### ! TG 2 Overflater

Mangler noe listing/avslutning i på nytt laminat gulv.

Trenger noen lister, avslutninger.

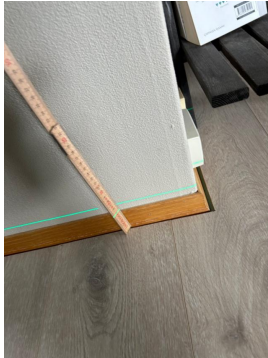
## TG 2 Etasjeskille/gulv mot grunn

- Målt høydeforskjell på over 15 mm gjennom hele rommet. Tilstandsgrad 2 gis med bakgrunn i standardens krav til godkjente måleavvik.

- For å få tilstandsgrad 0 eller 1 må høydeforskjeller rettes opp. Det vil imidlertid sjelden være økonomisk rasjonelt som et enkeltstående tiltak i en bolig som dette. Dersom boligen en gang skal renoveres, kan man vurdere slike tiltak.

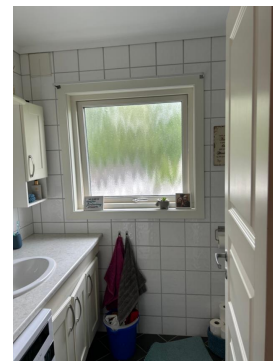
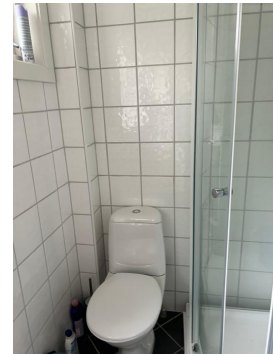
## TG 2 Overflater vegger og himling

Mer en halvparten av forventet levetid er passert.

Badet må kun brukes med lukket dusjkabinett. Hvis det skal dusjes direkte på flis må det påberegnes full restaurering.

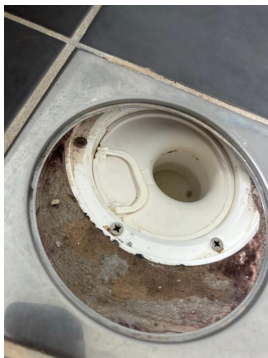
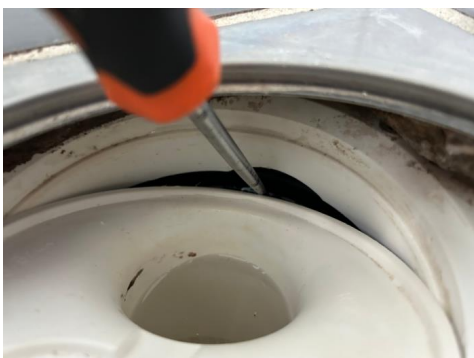
### TG 2 Sluk, membran og tettesjikt

Mer enn halvparten av forventet brukstid er oppbrukt på membranløsningen. Type sluk gjør vanskelig å besiktige membran. Slukrist er mye forskjøvet i forhold til slukket.

Badet vil fungere med forsiktig bruk med lukket dusjkabinett, det er viktig å rengjøre slukket regelmessig. Ved dusjing rett på flis må det påberegnes full rehabilitering av badet.

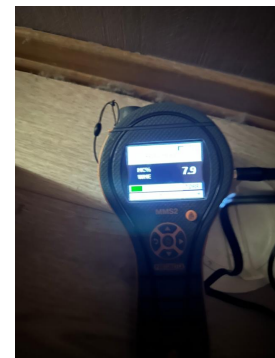
### TG 1 Tilliggende konstruksjoner våtrom

Det er foretatt hulltaking i tilliggende konstruksjon uten at det ble påvist fukt i konstruksjonen, det ble målt : Wt% 7,9%.
