# Tilstandsrapport

Boligbygg med flere boenheter

Lærerskoleveien 35, 3679 NOTODDEN

Befaringsdato: 18.03.2024

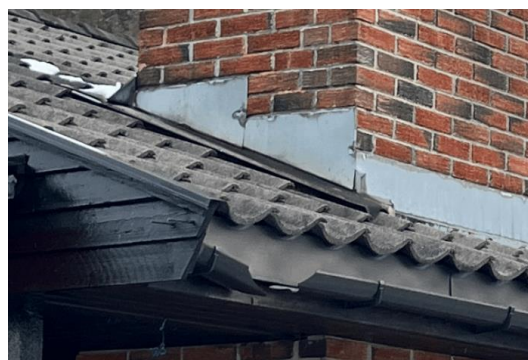
- Det mangler tilfredsstillende adkomst til pipe for feier.
- Det mangler snøfangere på hele eller deler av taket, men det var ikke krav om dette på byggemeldingstidspunktet.
- Det er påvist avvik i beslagløsninger.
- Mer enn halvparten av forventet brukstid er passert på renner/nedløp/beslag.
- Det er store deformasjoner i renner og nedløp.

Takrenne har store skader på deler av taket.

- Stigetrinn for feier må monteres.
- Nye renner og nedløp må monteres

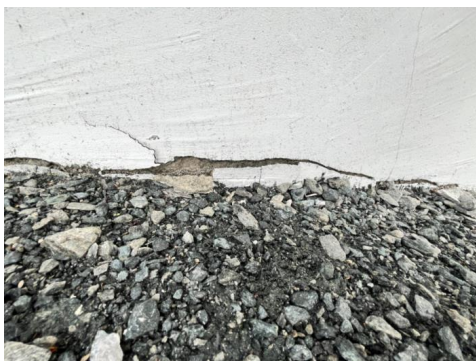
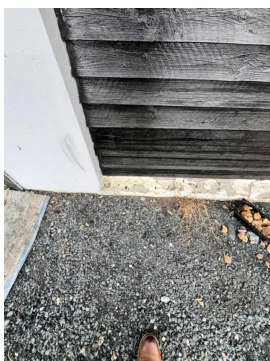
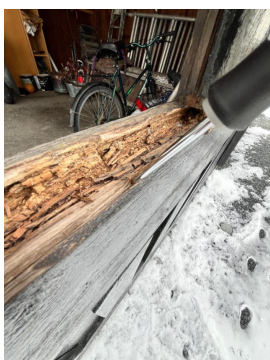
På en åpning i carport er det en råteskade i trebord på et mindre området. Denne delen av fasaden vurderes til TG 3.

- Det er påvist spredte råteskader i bordkledningen.
- Det er ingen eller liten lufting i nedre kant av kledning mot grunnmur.
- Det er påvist fuktskader i veggkonstruksjonen.
- Det er stedvise sprekkdannelser i forblending/utvendig puss.
- Det er værslitt/oppsprukket trevirke/trepaneler.

Råteskade på et lite område av vegg mot vest på carport.

- Fuktskadede konstruksjoner må skiftes ut, og årsak til skadene utbedres.
- Lokal utbedring/utskiftning bør utføres.
- Det bør foretas tiltak for å bedre lufting av kledningen.

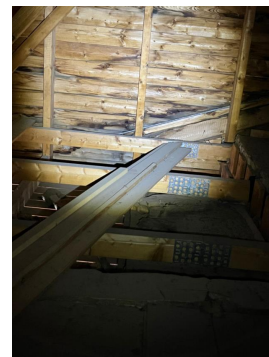
Fuktskader på trepanel på gavlvegg der takkonstruksjonen til garasje/carport er festet til boligen.

Fuktskader på trepanel på gavlvegg på bolig mot carport.

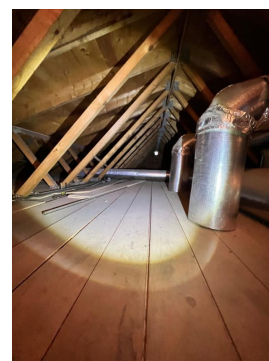
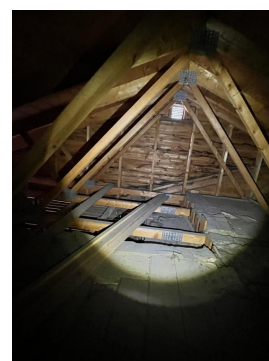
- Det er påvist avvik rundt gjennomføringer i takflaten.
- Det er påvist fuktskjolder/skader i takkonstruksjonen.
- Yttertakket har nedbøyning.

Påvist fuktighet og fuktskjolder rundt takgjennomføringer ved pipe og takhatter.

- Påviste skader må utbedres.
- Det må gjøres nærmere undersøkelser.

Det bør gjøres nærmere undersøkelser av nedbøyningen på taket. Det bør gjøres tiltak for tetting rundt gjennomføringer ved pipe og takhatter.

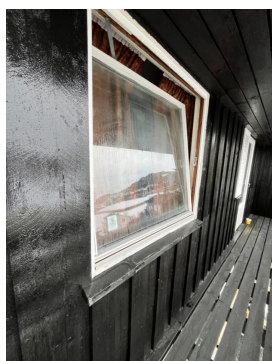
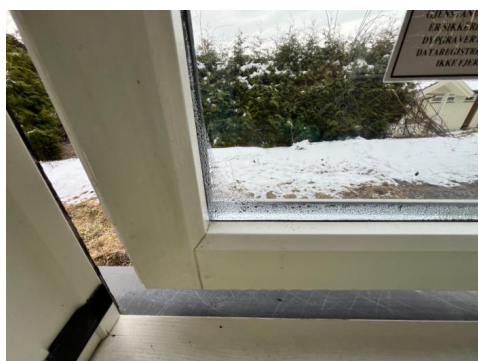
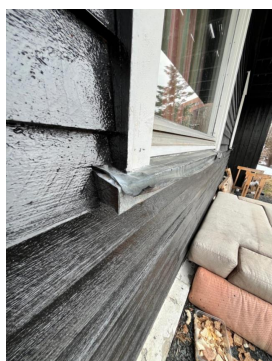
- Det er påvist et betydelig antall vinduer med punkterte eller sprukne glassruter.
- Det er påvist avvik rundt innsettingsdetaljer.
- Det er påvist at enkelte vinduer er vanskelig å åpne/lukke.
- Karmene i vinduer er slitte og det er sprekker i treverket.
- Det er påvist noen glassruter som er punktert eller sprukne.
- Det er påvist tegn på innvendig kondensering av enkelte vindusglass.

- Vinduer med punkterte/sprukne glass må påregnes skiftes ut, enten hele vinduet eller kun selve glassene.
- Det bør gjøres tiltak for å bedre ventilering av rommet.
- Kondensering på enkelte glass har medført fuktskader i treverk som kan medføre utskiftningsbehov av enkelte vinduer.

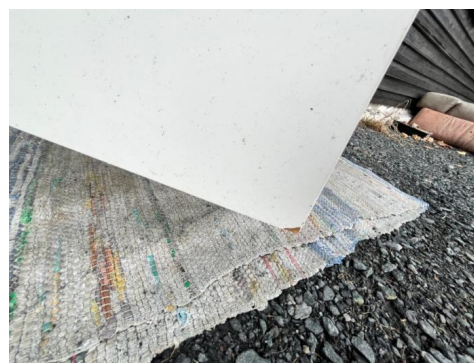
- Karmene i dører er værslitte utvendig og det er sprekker i treverket.
- Utvendige beslagsløsninger er ikke fagmessig utført.

Liten skaden på dørblad i bunn av ytterdør i underetasjen mot sør.

- Belistning/vannbrett må utbedres og overganger tettes.

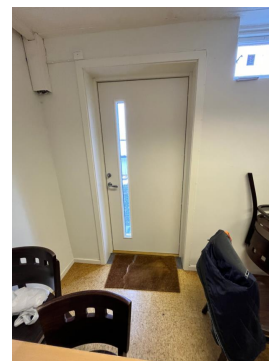
Ytterdør i underetasjen mot sør.

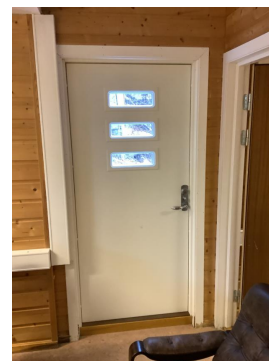
Ytterdør i underetasjen mot øst.

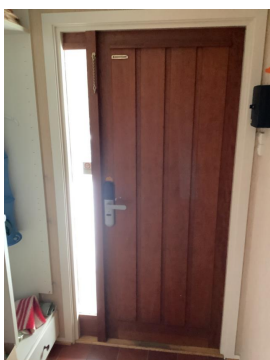
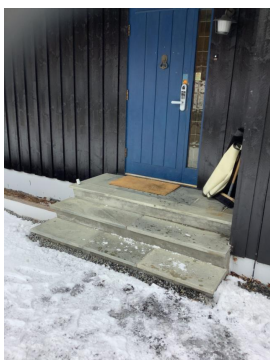
- Det er påvist utetthet/åpning mellom dørblad og dørkarm. Dvs. at kaldtrekk kan oppstå.
- Det er påvist andre avvik:

Døren er sannsynligvis fra byggeår. Den fungerer slik den står i dag, men nærmer seg tid for utskifting.

- Det må foretas tiltak for å lukke avviket.

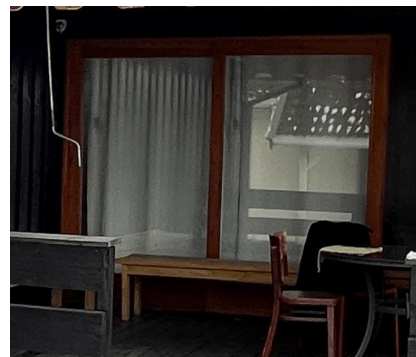
- Det er påvist tegn på innvendig kondensering av enkelte glass.
- Det er påvist dører som er vanskelig å åpne eller lukke.
- Det er avvik:

- Dører må justeres.
- Tiltak:

Det bør gjøres nærmere undersøkelser av hva som er årsaken til at døren ikke lot seg åpne.

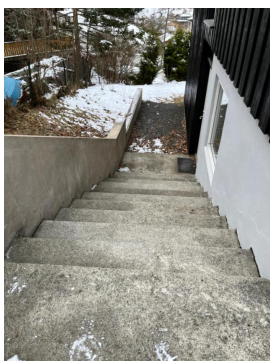
Trapp ned til underetasje på østsiden av boligen.

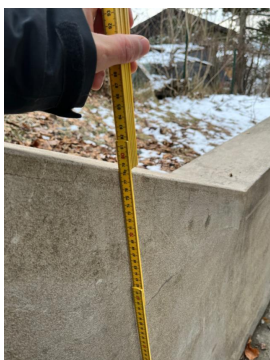
Rekkverk langs trapp er målt til 78cm.

- Rekkverk må monteres for å lukke avviket.

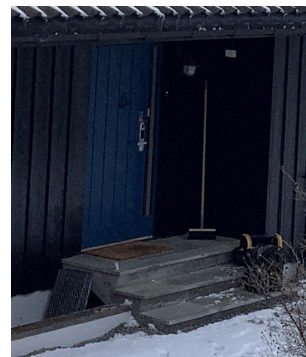
Trapp utenfor inngangspartiet mangler rekkverk.

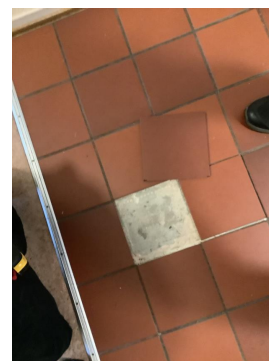
Løse fliser i gang

- Overflater må utbedres eller skiftes.

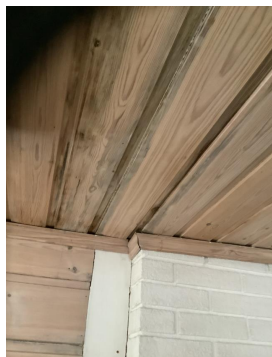
Eldre fuktskade i stuehimling.

Eldre fuktskade i stuehimling

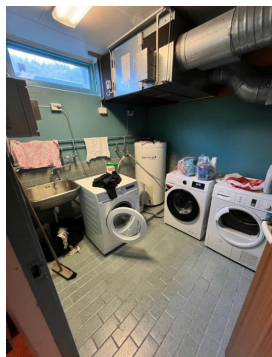
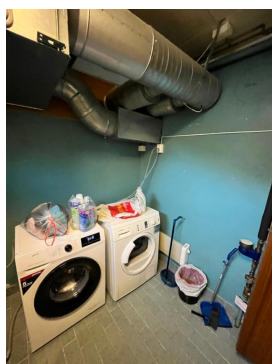
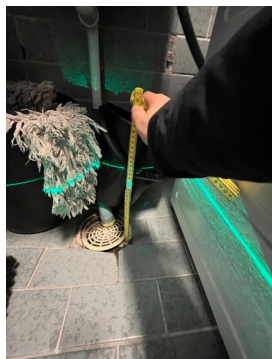
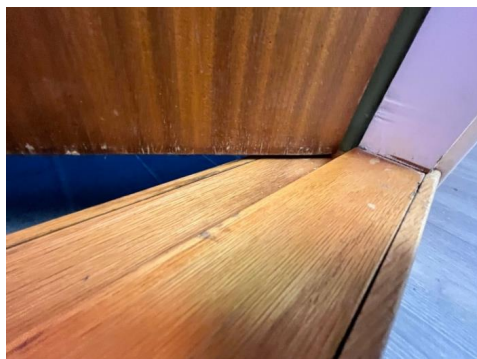
Det er ingen synlig membran i sluk.  
Enkelte fliser rundt sluk er skadet.  
Enkelte hull i fliser er ikke tettet tilstrekkelig.

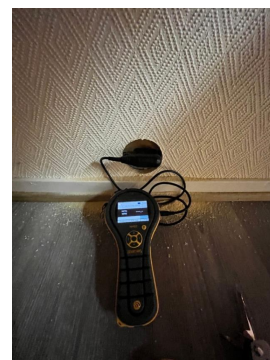
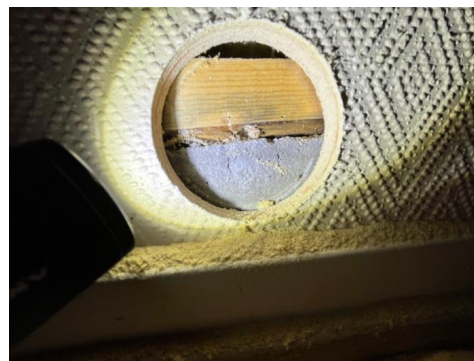
Hulltaking er foretatt uten å påvise unormale forhold. Hulltaking er foretatt i vegg mot trappegang. Hullet er foretatt under trappen. Fuktkvotemåling (vekt%) i konstruksjonen ble målt til under 7.

- Det er i hulltakingen påvist feil utførelse av konstruksjonen. Ingen skade konstatert.

Det ikke påvist membran i rommet og det bør gjøres nærmere undersøkelser av våtrommet.

- Det må foretas tiltak for å lukke avviket.

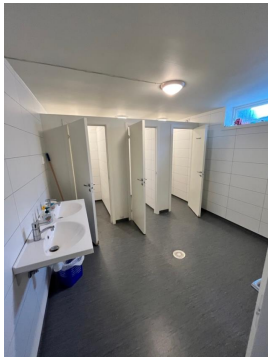
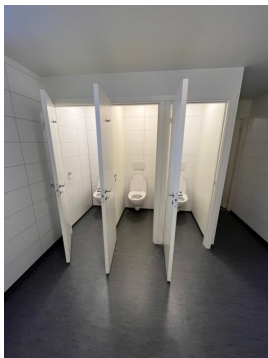
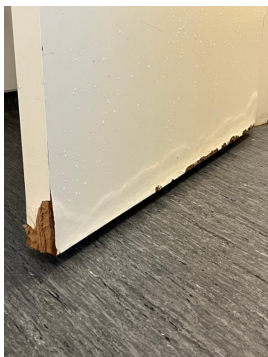
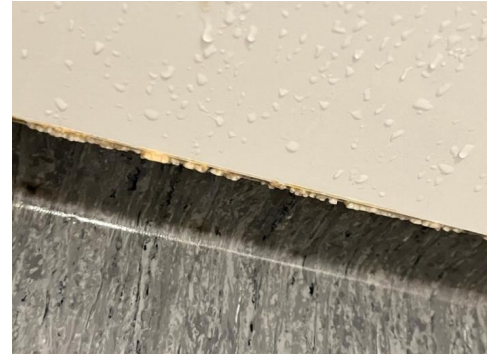
- Det er påvist tegn til fuktskader i overflater.
- Det er registrert synlige tegn på fukt-/råteskader.
- Det er tegn på fuktskader nederst på våtromsplater.
- Våtromsplater er ikke montert fagmessig.
- Det er vindu/dør med ikke fuktbestandige materialer i våtsonen (ved vask, dusj, badekar, osv.), løsningen eller byggematerialet er uegnet
- Det er uegnede materialer i våtsoner

Det er etablert flere dusjsoner med lettvegger og innerdører. Dørene har tydelige svelleskader.

Nedre del av baderomsplatene i dusjsonene er svelleskadet flere steder.

- Det må foretas utbedring av skadede plater.
- Det må foretas lokal utbedring.
- Uegnede materialer må fuktbeskyttes/utskiftes.

Skadede baderomsplater må skiftes ut og tilstanden på resterende plater bør vurderes nærmere.

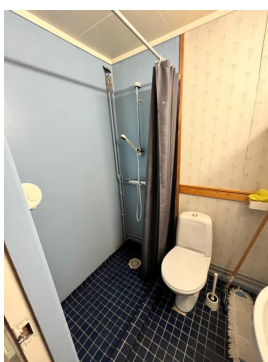
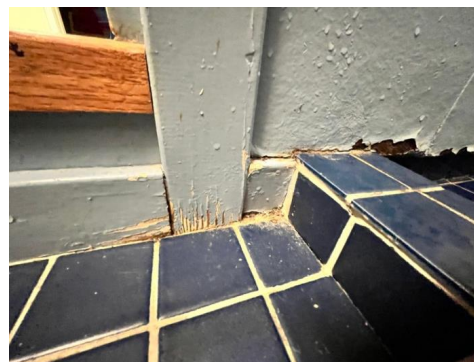
Malt mur/betongvegg har påviste vertikale og horisontale sprekker både i og utenfor våtsonen.

Lekkasjevann fra vask eller toalett ledes ikke til sluk.

Svelleskader og utslag på fukt langs nedre del av vegg mot gang i våtsonen.

- Våtrommet må totalrenoveres. Alle forhold med tettesjikt, våtsone, sluk m.m. må dokumenteres.

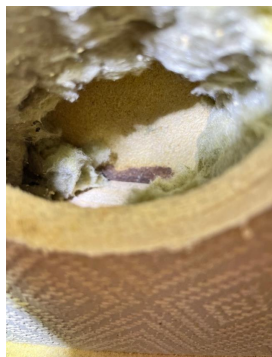
Hulltaking er foretatt og det er påvist avvik i hulltakingen. Hulltaking er foretatt ved/i i gangen utenfor rommet på venstre siden av døren til rommet. Hullet er tatt rett utenfor våtsonen. . Fuktkvotemåling (vekt%) i konstruksjonen ble målt til 15.

- Hulltaking er foretatt og det er påvist avvik i konstruksjonen.
- Den valgte konstruksjonsutforming gir økt fare for skader

Tegn til fuktskader påvist ved visuell inspeksjon i hull.

- Konstruksjonene må sikres mot råte, sopp og skadedyr.

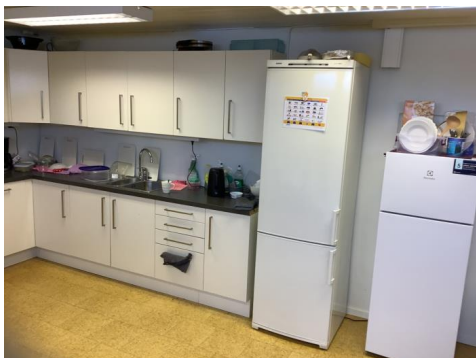
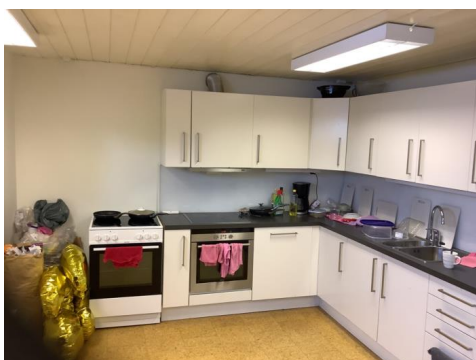
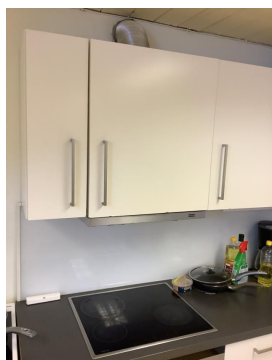
- Det er påvist skader på overflater/kjøkkeninnredning utover normal slitasjegrad.

Påvist skader på enkelte fronter

Skader på front

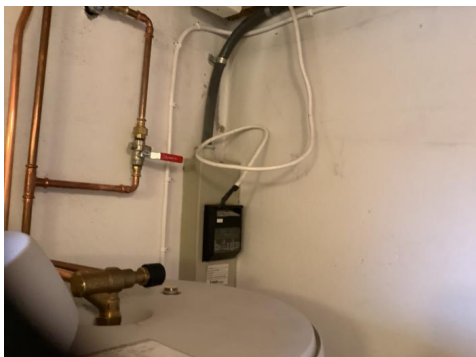
Det er påvist avvik på den elektriske tilkoblingen i forhold til forskrifter.  
Lokalt TG 2.

Kabel som ikke er festet

Det anbefales på generelt grunnlag alltid å ta en el-vurdering av el-fagmann på alle boliger som omsettes. Dette for å avdekke ev. jordingsfeil, ulovligheter og ev. andre feil iht. til NEK 400. Estimert for utbedring er satt for utvidet el-kontroll, så vil kostnader stipuleres av fagmann på evt. avvik som avdekkes.
