**Utleieeiendom med meget gode
leieinntekter og stort potensiale**

Adresse
Lærerskoleveien 35, 3679 NOTODDEN
Matrikkel
Gnr. 41, Bnr. 123 i Notodden kommune.
Byggeår
1975 i følge opplysinger fra Notodden kommune.

Tilstandsrapport

Befaringsdato: 18.03.2024

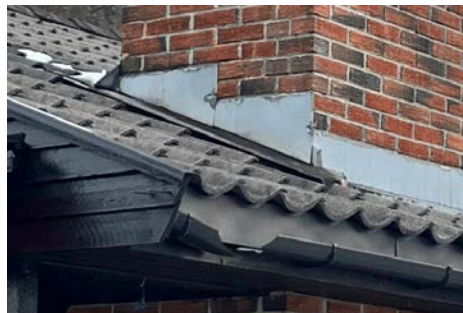
- Det mangler tilfredsstillende adkomst til pipe for feier.
- Det mangler snøfangere på hele eller deler av taket, men det var ikke krav om dette på byggemeldingstidspunktet.
- Det er påvist avvik i beslagløsninger.
- Mer enn halvparten av forventet brukstid er passert på renner/nedløp/beslag.
- Det er store deformasjoner i renner og nedløp.

Takrenne er ødelagt på deler av taksiden mot sør. Her mangler også nedløp på deler av taksiden.
Fuktmerker på loft rundt pipe og takhatt, indikerer at det er utettheter rundt disse punktene.

Takrenne har store skader på deler av taket.

- Stigetrinn for feier må monteres.
- Nye renner og nedløp må monteres

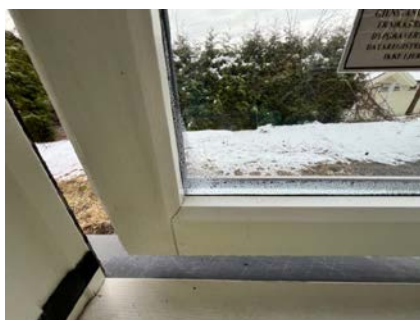
- Det er påvist et betydelig antall vinduer med punkterte eller sprukne glassruter.
- Det er påvist avvik rundt innsettingsdetaljer.
- Det er påvist at enkelte vinduer er vanskelig å åpne/lukke.
- Karmene i vinduer er slitte og det er sprekker i trevirket.
- Det er påvist noen glassruter som er punktert eller sprukne.
- Det er påvist tegn på innvendig kondensering av enkelte vindusglass.

- Vinduer med punkterte/sprukne glass må påregnes skiftes ut, enten hele vinduet eller kun selve glassene.
- Det bør gjøres tiltak for å bedre ventilering av rommet.
- Kondensering på enkelte glass har medført fuktskader i treverk som kan medføre utskiftningsbehov av enkelte vinduer.

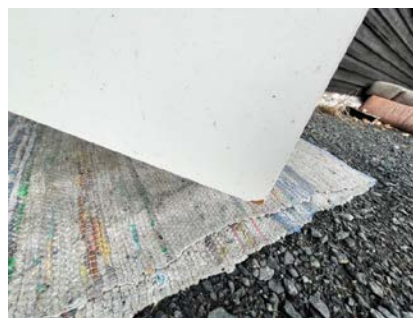
- Karmene i dører er værslitte utvendig og det er sprekker i trevirket.
- Utvendige beslagsløsninger er ikke fagmessig utført.

Liten skaden på dørblad i bunn av ytterdør i underetasjen mot sør.

- Belisting/vannbrett må utbedres og overganger tettes.

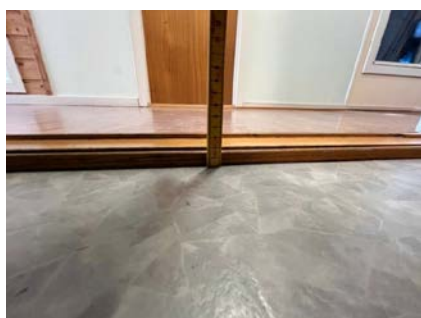
Grunnet rommet utforming og plassering av utstyr, vil ikke lekkasjevann fra vask eller dusj bli ledet til sluk, da det er en skinne på gulvet som hindrer vannet fra å renne til sluk.

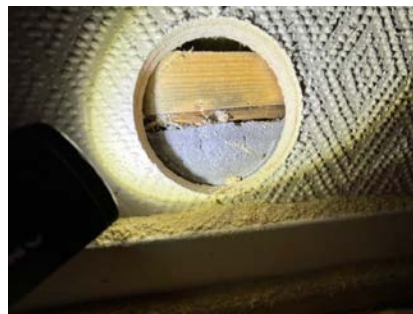
UNDERETASJE > VASKEROM

Hulltaking er foretatt uten å påvise unormale forhold. Hulltaking er foretatt i vegg mot trappegang. Hullet er foretatt under trappen. Fuktvotemåling (vekt%) i konstruksjonen ble målt til under 7.

- Det er i hulltakingen påvist feil utførelse av konstruksjonen. Ingen skade konstatert.

Det er ikke påvist membran i rommet og det bør gjøres nærmere undersøkelser av våtrommet.

- Det må foretas tiltak for å lukke avviket.

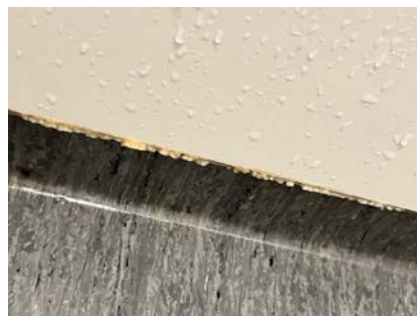
- Det er påvist tegn til fuktskader i overflater.
- Det er registrert synlige tegn på fukt-/råteskader.
- Det er tegn på fuktskader nederst på våtromsplater.
- Våtromsplater er ikke montert fagmessig.
- Det er vindu/dør med ikke fuktbestandige materialer i våtsonen (ved vask, dusj, badekar, osv.), løsningen eller byggematerialet er uegnet
- Det er uegnede materialer i våtsoner

Det er etablert flere dusjsoner med lettvegger og innerdører. Dørene har tydelige svelleskader.
Nedre del av baderomsplaten i dusjsonene er svelleskadet flere steder.

- Det må foretas utbedring av skadede plater.
- Det må foretas lokal utbedring.
- Uegnede materialer må fuktbeskyttes/utskiftes.

Skadede baderomsplater må skiftes ut og tilstanden på resterende plater bør vurderes nærmere.

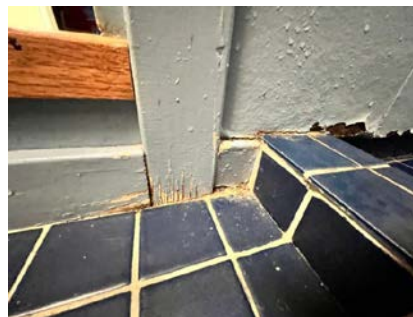
Malt mur/betongvegg har påviste vertikale og horisontale sprekker både i og utenfor våtsonen.

Lekkasjevann fra vask eller toalett ledes ikke til sluk.

Svelleskader og utslag på fukt langs nedre del av vegg mot gang i våtsonen.

- Våtrommet må totalrenoveres. Alle forhold med tettesjikt, våtsone, sluk m.m. må dokumenteres.

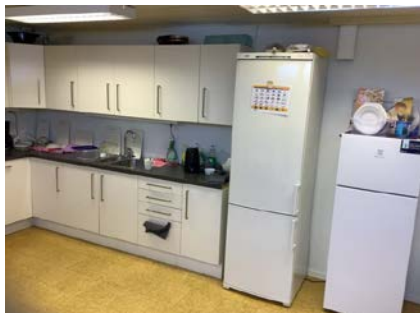
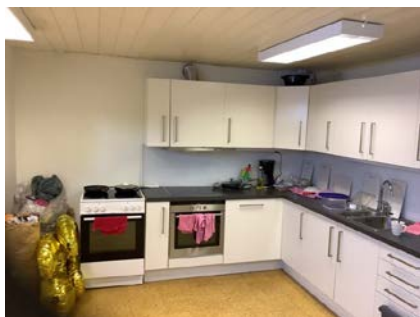
- Det er påvist skader på overflater/kjøkkeninnredning utover normal slitasjegrاد.

Påvist skader på enkelte fronter

Skader på front

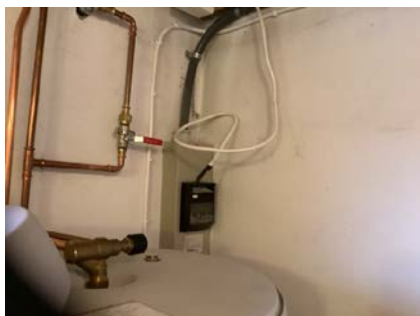
Kabel som ikke er festet
