Tilstandsrapport

Hukusjøvegen 7, 2266 ARNEBERG

Befaringsdato: 02.11.2023

Oppdragsnr.: 21034-1162

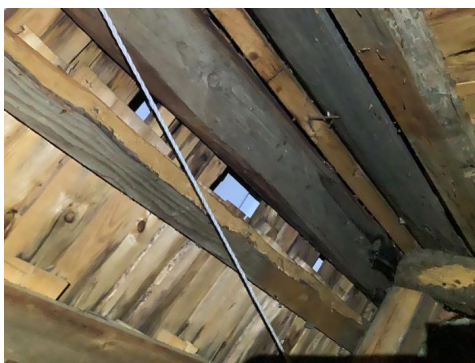
Bildet viser at undersiden av taktekingen er synlig fra loftet.

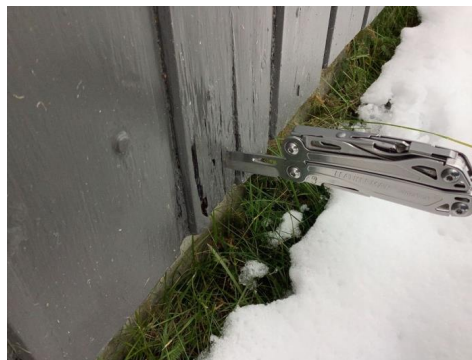
Bildet viser eksempel på spredte råteskader i bordkledningen.

- Det er påvist spredte råteskader i bordkledningen.

- Råteskadet trekledning må skiftes ut.

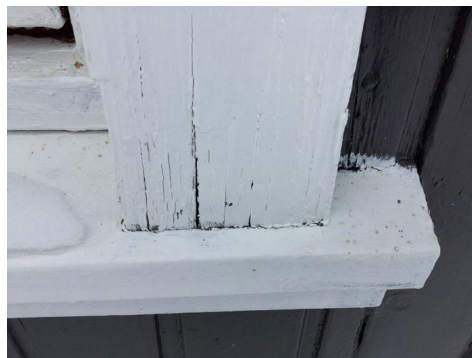
Bildet viser at omramming er ført helt til vannbrett, og dette har ført til oppsprekking.

Omramming rundt vinduer er ført helt ned til vannbrett. Dette har ført til oppsprekking og det medfører økt risiko for råteskader.

Det bør etableres spalte mellom omramming og vannbrett slik at fukt ikke kan trekkes opp fra vannbrett.

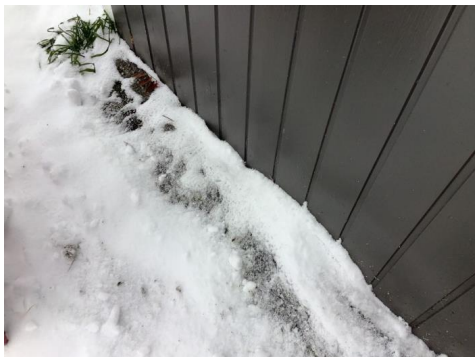
Vegger er stedvis ført nært terreng, og dette medfører økt risiko for råteskader.

Bildet viser at deler av veggkonstruksjonen er ført nært terreng.

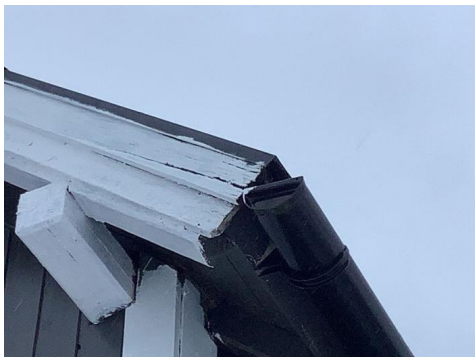
Bildet viser råteskadet vindski.

Det er påvist råteskadet vindski.

Råteskadet vindski bør skiftes ut.

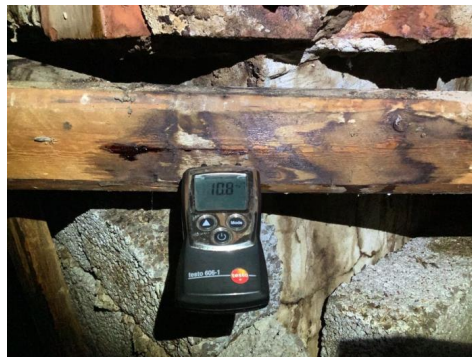
Bildet viser misfarget treverk ved pipe, og at det måles tørt.

Det er påvist misfarget treverk rundt pipe, og dette skyldes enten utett beslag eller at pipe trekker til seg fukt i våte perioder.

Loftet må undersøkes ved forskjellige klimatiske forhold for å oppdage eventuelle kondensdannelser eller lekkasjer.

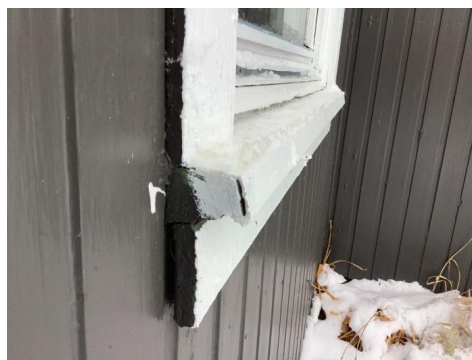
Bildet viser feil fallforhold på vannbrett.

Det er feil fallforhold på vannbrett, og dette har ført til vannansamling og isdannelse. Dette medfører økt risiko for råteskader i omramming. Vinduene er av en alder der punktering av glass plutselig kan forekomme. Trekk bør også kunne forventes gjennom eldre vinduer. Det er påvist misfarget- og oppsprukket treverk mellom koblede glass på vinduer.

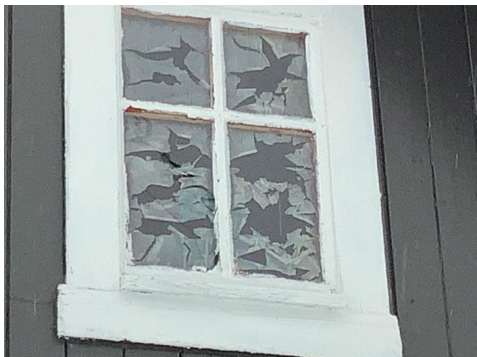
Bildet viser at vindu som er kledd inn fra innsiden har sprukket glass.

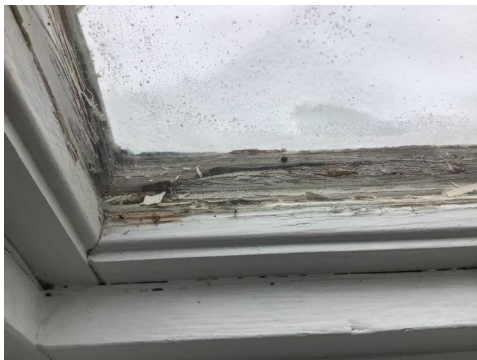
Bildet viser misfarget treverk mellom koblede glass.

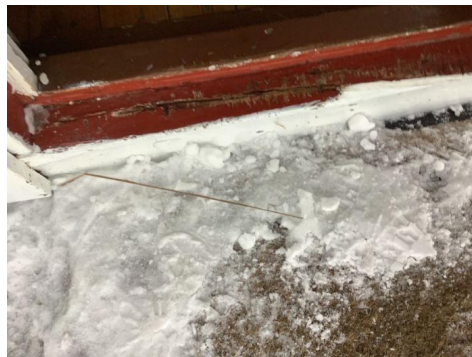
Bildet viser sprukket dørterskel.

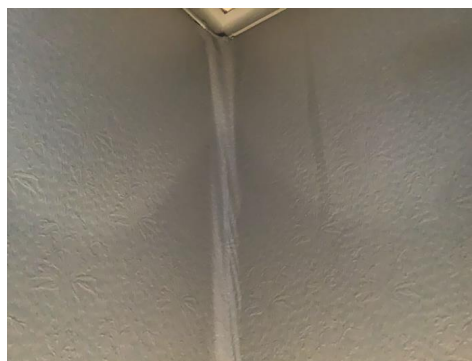
Bildet viser eksempel på at tapet bølgjer seg i hjørner.

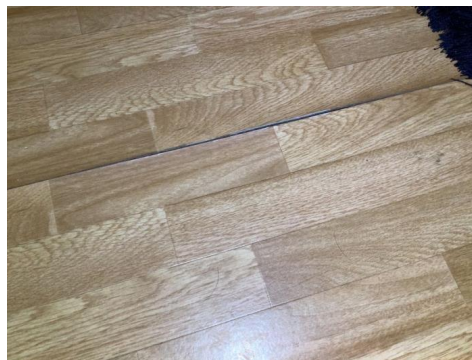
Bildet viser løs gulvbeleggsjøt.

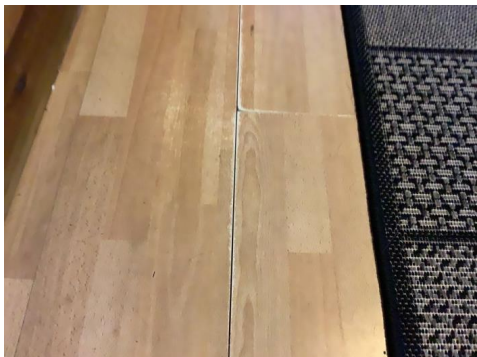
Bildet viser slipp i langsgående laminatskjøt.

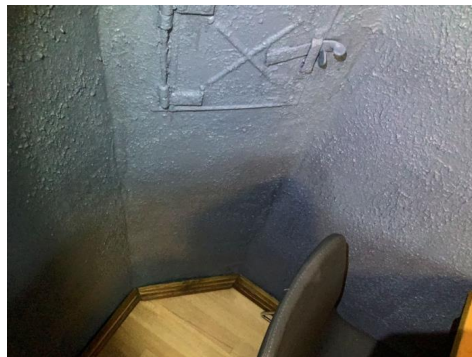
Bildet viser at det mangler ildfast plate på gulv under sotluke.

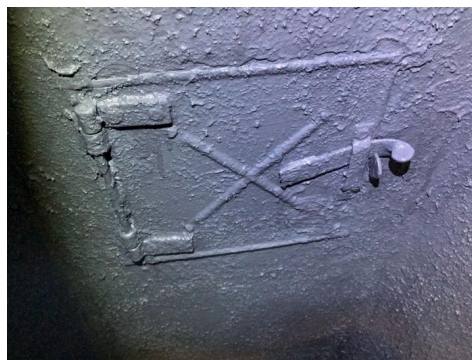
Bildet viser at sotluke er overmalt, og denne lot seg ikke åpne.

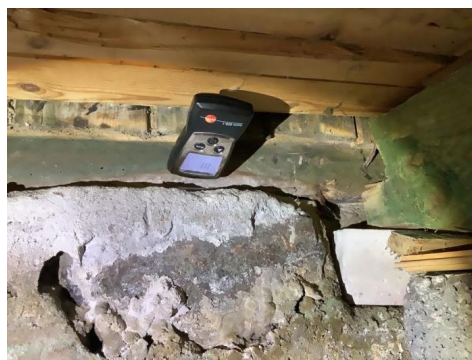
Bildet viser fuktmåling og at det måles over 28 vektprosent fuktinnhold i bærebjelke.

- Det er begrenset tilgang til hele krypkjelleren.
- Det er stedvis påvist fuktnivå som tilsier at konstruksjonen kan ha fuktskader.

Det er påvist fukt i bærebjelke ved luke, men det er ikke oppdaget synlige fuktskader.

- Ut ifra visuelle observasjoner fra de besiktigede områdene, gir det grunnlag for å forsøke å foreta grundigere undersøkelser i de mindre tilgjengelige områdene. Det kan ikke utelukkes skader i disse områdene.

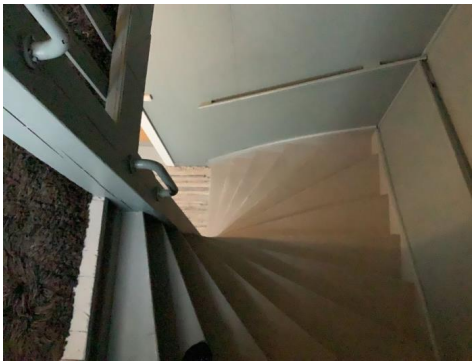
Bildet viser at trapp er bratt, og lite egnet mellom boligrom.

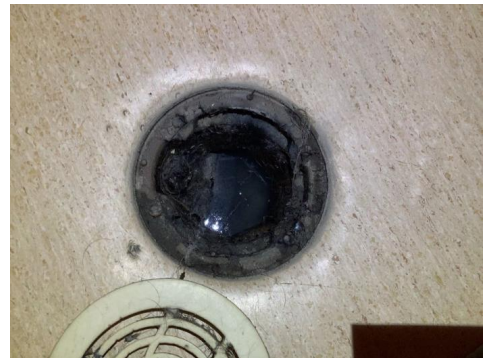
Bildet viser plastsluk og at vinylbelegget er ført under slukets klemring.

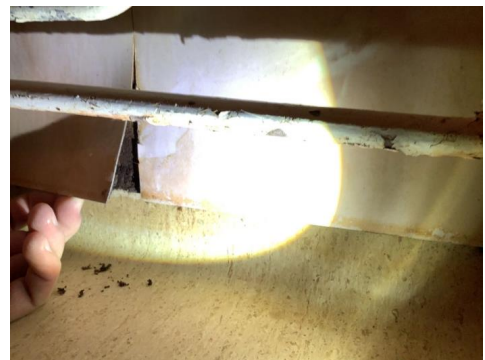
Bildet viser fuktskadet baderomsplate i dusjsjonen.

Det er påvist fuktskadet baderomsplate i dusjhjørnet.

Det er påvist fuktskadet baderomsplate i dusjhjørnet på yttervegg, så det må forventes fuktskader i vegg.

- Gjennomføre ytterligere undersøkelser og foreta utbedring av skade.

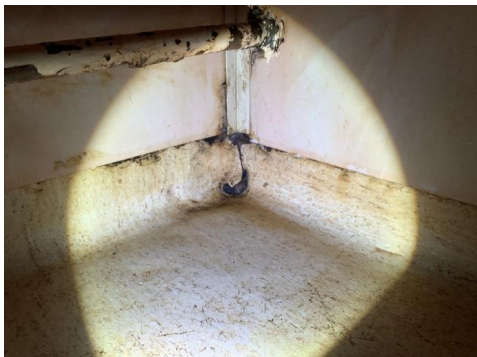
Bildet viser utett sveis i gulvbelegg.

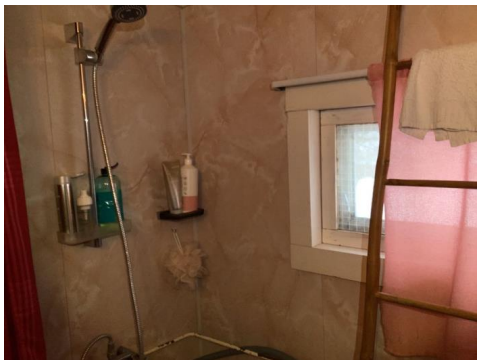
Bildet viser at vindu er plassert i den definerte våtsonen.

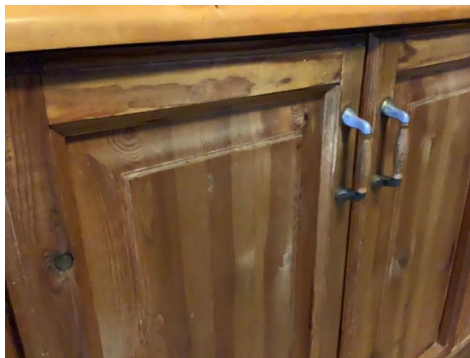
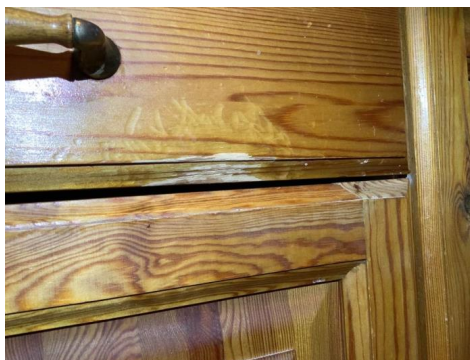
Bildene viser eksempler på normal bruksslitasje.

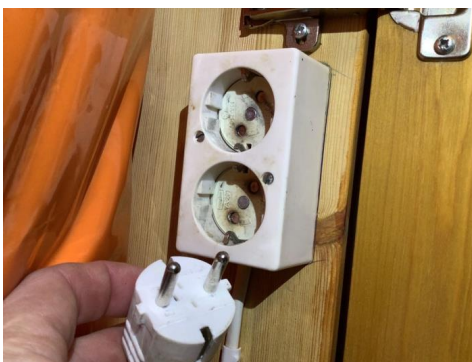
Bildet viser utilfredsstillende el-tilkobling av varmtvannstank, og at det er tegn til varmgang i stikkontakt.

- Det bør etableres tilfredsstillende avrenning eller lekkasjesikring ved varmtvannstank.
- Det bør etableres tilfredsstillende el-tilkobling etter gjeldende forskrift.

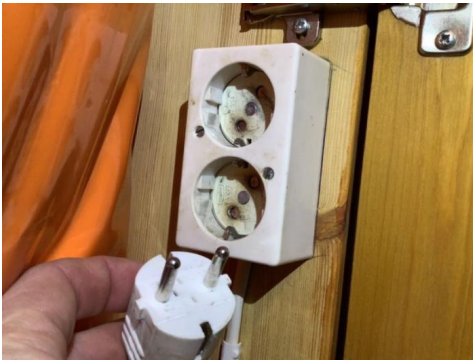
Det er tegn til varmgang i stikkontakt for varmtvannstanken og dette kan ha ført til skjulte skader på anlegget. Det elektriske anlegget er av eldre dato og det anbefales derfor at det innhentes en utvidet el-kontroll utført av autorisert foretak. Utfyllelse av punkter under elektrisk anlegg er utført på bakgrunn av observasjoner under den bygningsmessige befaringsen av boligen. Det elektriske anlegget er ikke helhetlig kontrollert.

Bildet viser tegn til varmgang på stikkontakt.

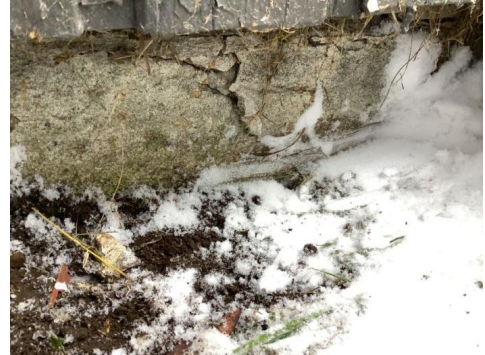
Bildet viser skråriss i ringmuren.

- Det er registrert skråriss som er symptom på setninger.

Utvendig forsegling av riss og sprekker for å forhindre frostspreng og følg med på forholdet.

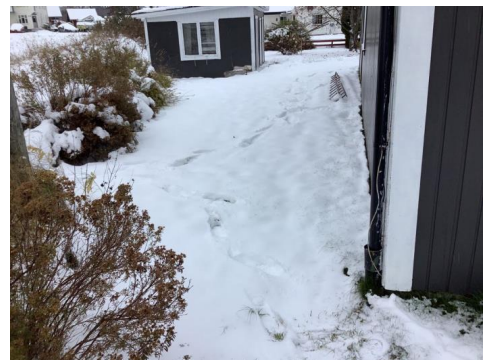
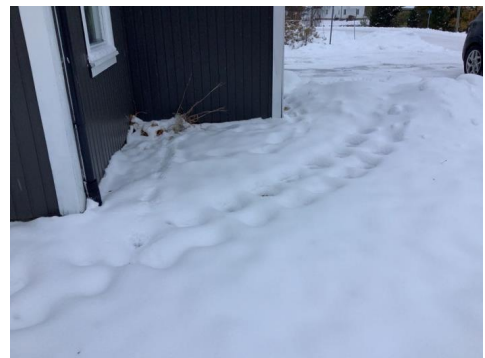
Bildene viser at det ikke er tilfredsstillende fall fra bolig.

- Det må foretas tiltak for å lukke avviket.
