Tilstandsrapport

Enebolig

Hukusjøvegen 7, 2266 ARNEBERG

Befaringsdato: 26.02.2025

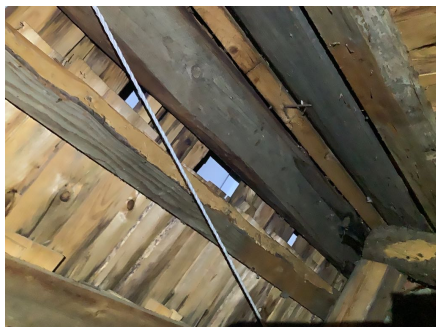
Bildet viser at undersiden av taktekkingen er synlig fra loftet.

Taktekking bør skiftes ut og tett undertak må monteres. Kostnadsestimat gjelder montering av undertak da taktekking allerede byttes ut.

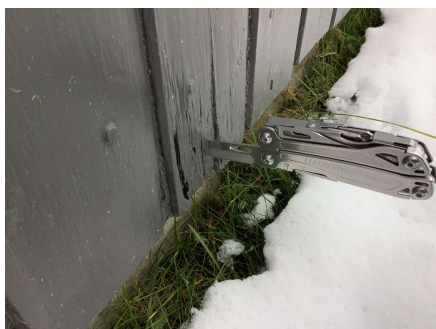
- Det er påvist spredte råteskader i bordkledningen.

Bildet viser eksempel på spredte råteskader i bordkledningen.

- Råteskadet trekledning må skiftes ut.

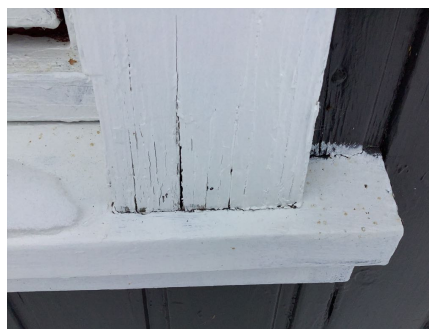
Omrømming rundt vinduer er ført helt ned til vannbrett. Dette har ført til oppsprekking og spredte råteskader.

Bildet viser at omrømming er ført helt til vannbrett, og dette har ført til oppsprekking.

Det bør etableres spalte mellom omrømming og vannbrett slik at fukt ikke kan trekkes opp fra vannbrett.

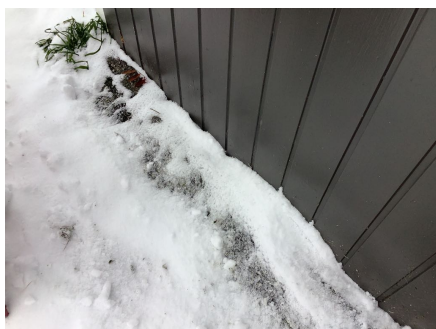
Vegger er stedvis ført nært terreng, og dette medfører økt risiko for råteskader.

Bildet viser at deler av veggkonstruksjonen er ført nært terreng.

Det bør etableres større avstand mellom veggkonstruksjoner og terreng.

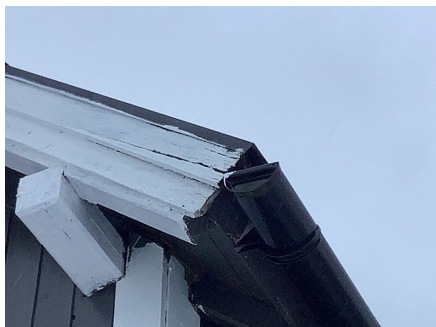
Det er påvist råteskadet vindski.

Bildet viser råteskadet vindski.

Råteskadet vindski bør skiftes ut.

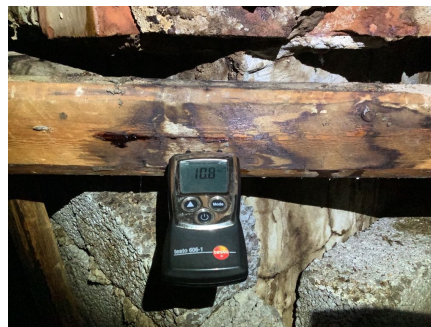
Det er påvist misfarget treverk rundt pipe, og dette skyldes enten utett beslag eller at pipe trekker til seg fukt i våte perioder.

Bildet viser misfarget treverk ved pipe, og at det måles tørt.

Loftet må undersøkes ved forskjellige klimatiske forhold for å oppdage eventuelle kondensdannelser eller lekkasjer.

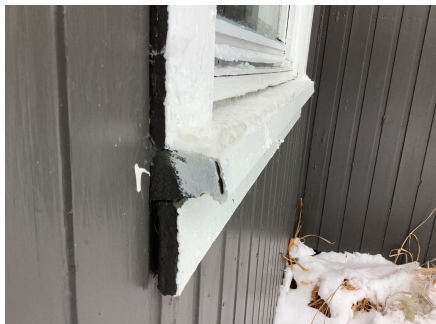
Det er feil fallforhold på vannbrett, og dette har ført til vannansamling og isdannelse. Dette medfører økt risiko for råteskader i omramming.

Bildet viser feil fallforhold på vannbrett.

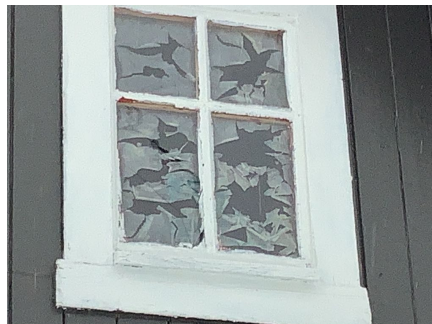
Bildet viser at vindu som er kledd inn fra innsiden har sprukket glass.

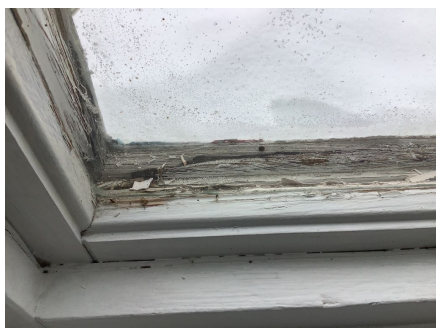
Bildet viser misfarget treverk mellom koblede glass.

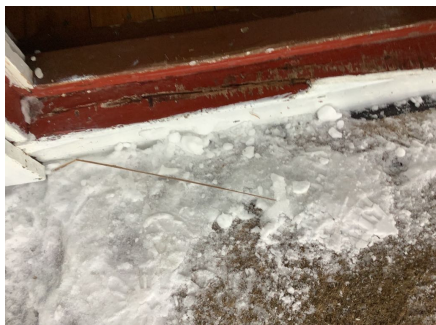
Bildet viser sprukket dørterskel.

Dører er modne for utskifting.

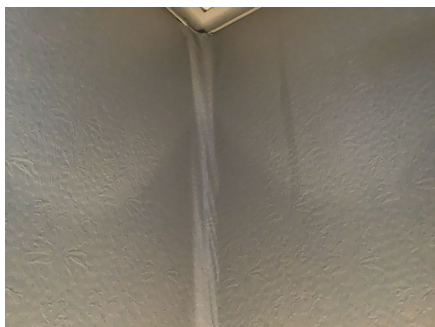
Bildet viser eksempel på at tapet bølgjer seg i hjørner.

Enkelte overflater er modne for oppussing og omfang kan styres av egne ønsker.

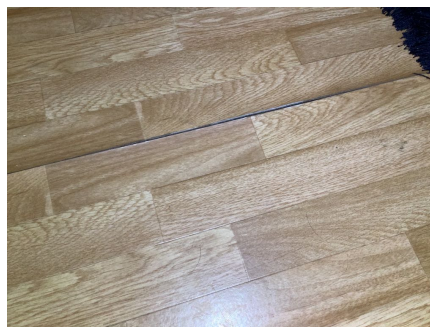
Bildet viser løs gulvbeleggskjøt.

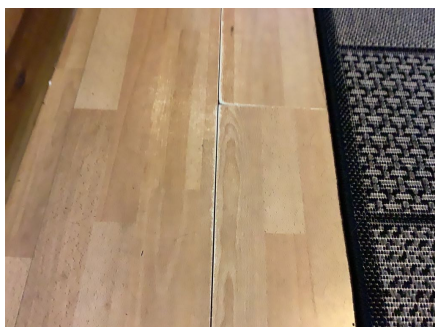
Bildet viser slipp i langsgående laminatskjøt.

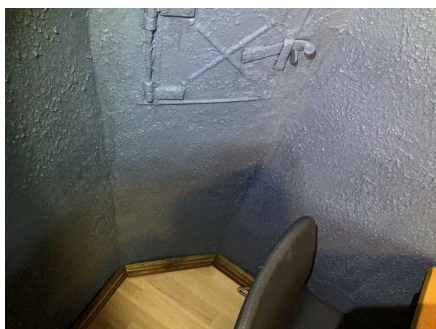
Bildet viser at det mangler ildfast plate på gulv under sotluke.

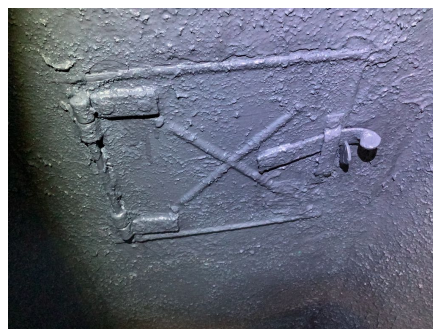
Bildet viser at sotluke er overmalt, og denne lot seg ikke åpne.

Sotluke må utbedres slik at denne kan åpnes.

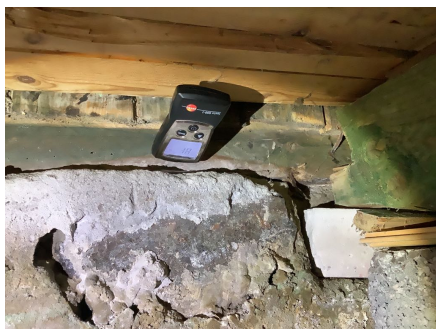
Det er påvist fukt i bærebjelke ved luke, men det er ikke oppdaget synlige fuktskader.

Bildet viser fuktmåling og at det måles over 28 vektprosent fuktinnhold i bærebjelke.

- Ut ifra visuelle observasjoner fra de besiktigede områdene, gir det grunnlag for å forsøke å foreta grundigere undersøkelser i de mindre tilgjengelige områdene. Det kan ikke utelukkes skader i disse områdene.

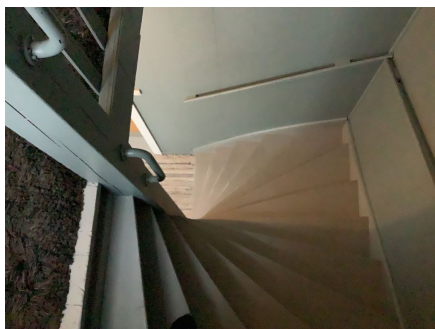
Bildet viser at trapp er bratt, og lite egnet mellom boligrom.

- Trappen må påregnes skiftes ut.
- Det er ikke krav om utbedring av rekkverkshøyder opp til dagens krav.
- Det er ikke krav om utbedring av åpninger opp til dagens krav.

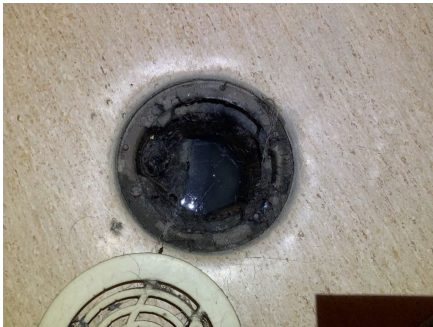
Bildet viser plastsluk og at vinylbelegget er ført under slukets klemring.

- Våtrommet må totalrenoveres. Alle forhold med tettesjikt, våtzone, sluk m.m. må dokumenteres.

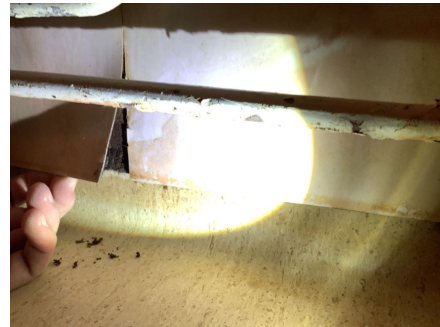
Det er påvist fuktskadet baderomsplate i dusjhjørnet.
Vindu er plassert i den definerte våtsonen.
Det er påvist utett sveis i hjørne på gulvbelegg.
Badet har bare naturlig ventilasjon.
Forventet brukstid har passert for sanitærinstallasjoner.

Bildet viser fuktskadet baderomsplate i dusjsonen.

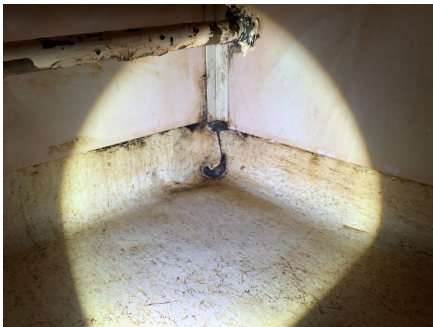
Bildet viser utett sveis i gulvbelegg.

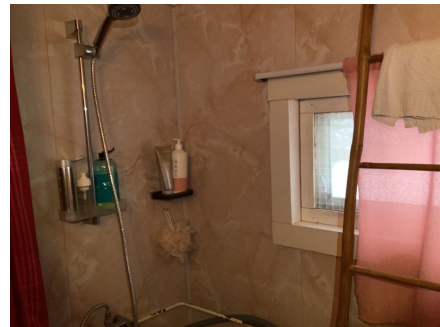
Bildet viser at vindu er plassert i den definerte våtsonen.

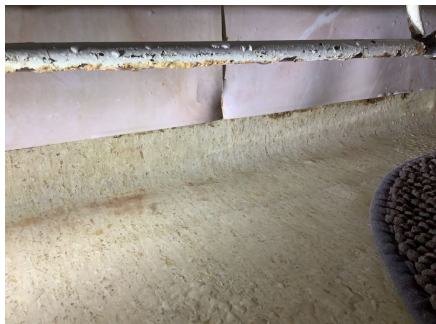
Det er påvist baderomsplater med fuktskader, og da må det også forventes fuktskader i vegg.

Fuktskadet baderomsplate.

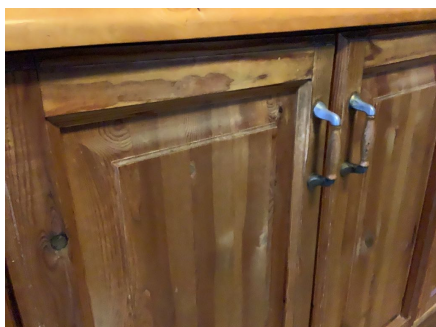
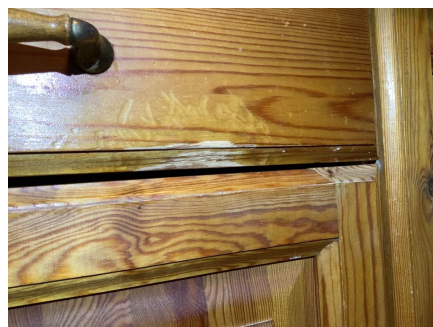
Bildene viser eksempler på normal bruksslitasje.

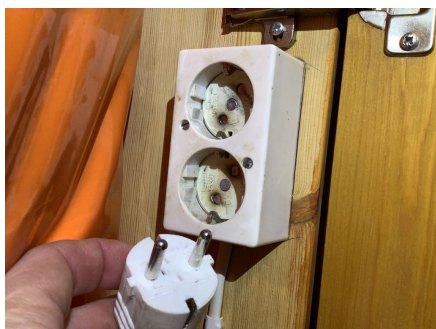
Bildet viser utilfredsstillende el-tilkobling av varmtvannstank, og at det er tegn til varmgang i stikkontakt.

- Det bør etableres tilfredsstillende avrenning eller lekkasjesikring ved varmtvannstank.
- Det bør etableres tilfredsstillende el-tilkobling etter gjeldende forskrift.

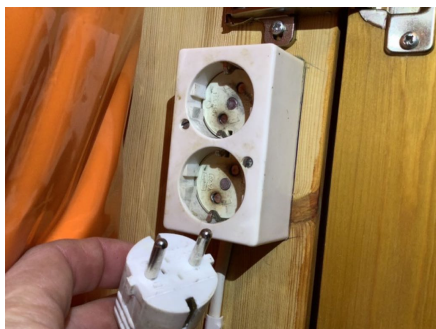
Ja Det er tegn til varmgang i stikkontakt for varmtvannstanken og dette kan ha ført til skjulte skader på anlegget. Det elektriske anlegget er i hovedsak av eldre dato og det anbefales derfor at det innhentes en utvidet el-kontroll utført av autorisert foretak. Kostnadsestimert gjelder el-kontroll.

Bildet viser tegn til varmgang på stikkontakt.

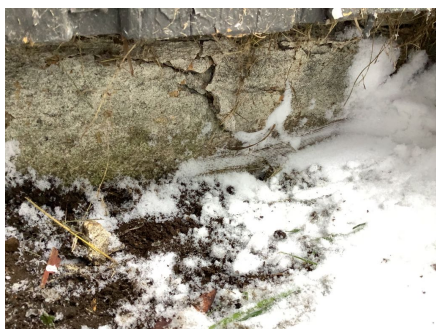
- Det er registrert skråriss som er symptom på setninger.

Bildet viser skråriss i ringmuren.

Ringmuren bør undersøkes da tomten er snøfri.

Utvendig forsegling av riss og sprekker for å forhindre frostspreng og følg med på forholdet.

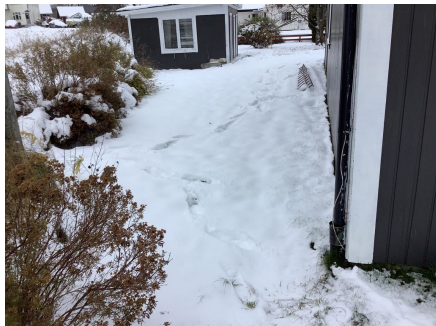
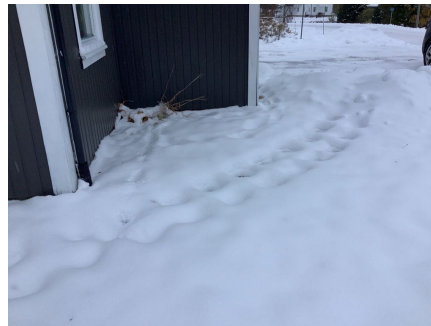
Bildene viser at det ikke er tilfredsstillende fall fra bolig.

Terrengjustering bør utføres for å etablere tilfredsstillende fall fra boligen. Tilfredsstillende fall vil være minimum 1:50 i en avstand på minimum 3 meter fra boligen.
