# Tilstandsrapport

📍 Inge Krokanns veg 15 C, 7340 OPPDAL

# gnr. 282, bnr. 146, snr. 2

Rapportdato: 18.04.2023

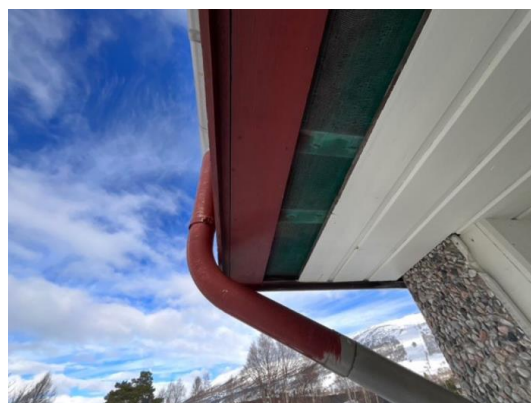
Tilgang til kaldloft via luke inne på bod. Det er begrenset tilgang til å se hele konstruksjonen og det er kun tatt vurdering fra stige i luken. Det registreres enkelte fuktmerker i undertakbordene men ikke synlige tegn til pågående lekkasjer. Det opplyses at taktekingen er av nyere dato en byggeår og fuktmerker kan stamme fra senere tid. Det registreres luftespalter i raftkasser på bygget. Anbefaler konstruksjonen jevnlig kontrollert.

Lufting av takkonstruksjon.

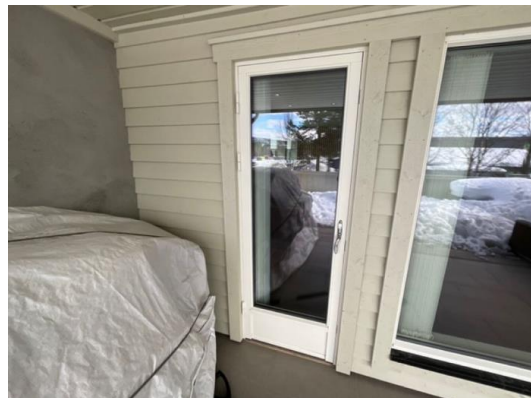
Balkongdør med glass

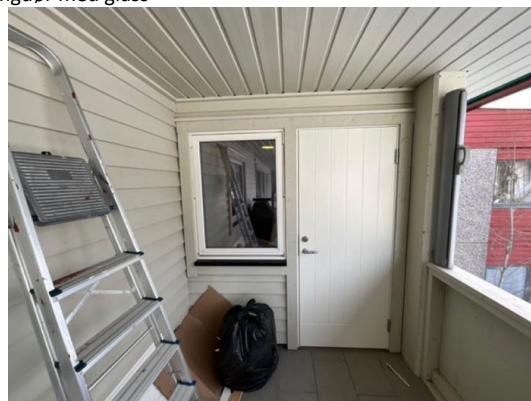
Balkongdør tilnyttet soverom.

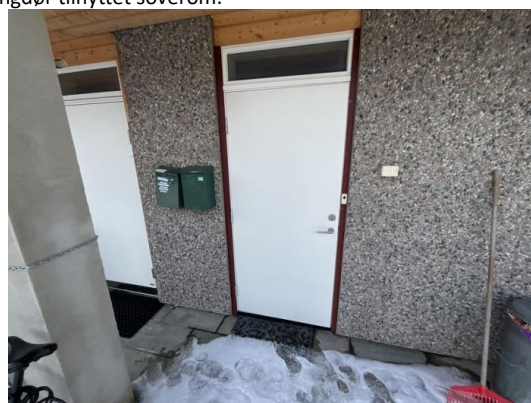
ytterdør

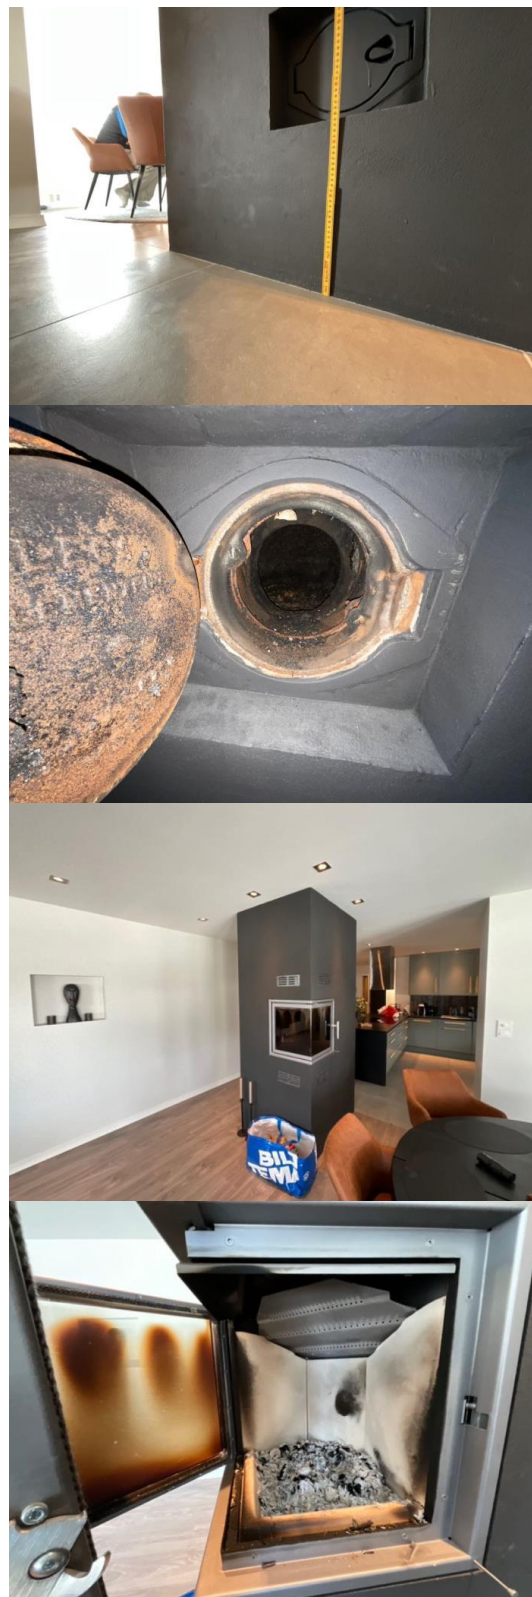
Boligen har elementpipe, peis med innsats og sotluke på stue. Pipen er fra byggeår og peis innsats fra 2012.

- Ildfast plate mangler på gulvet under/foran ildstedet. Mangler ildfast plate foran ildsted.

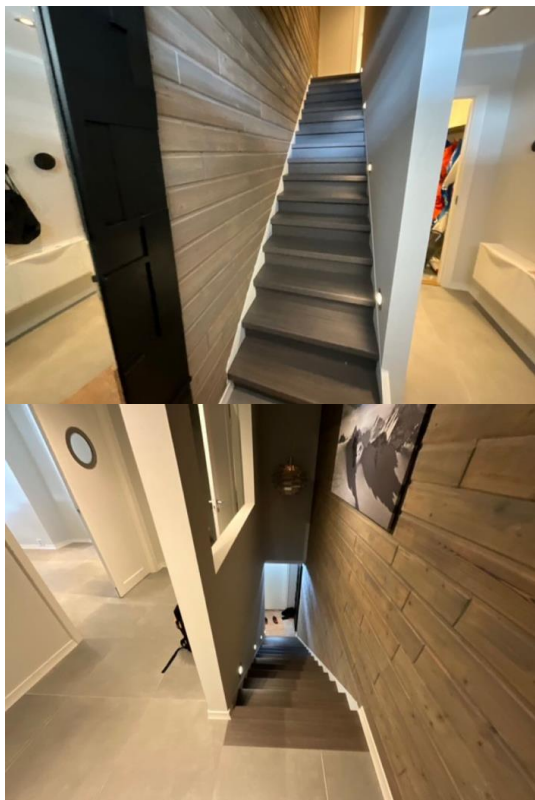
Boligen har tretrapp.

- Det mangler håndløper på vegg i trappeløpet.

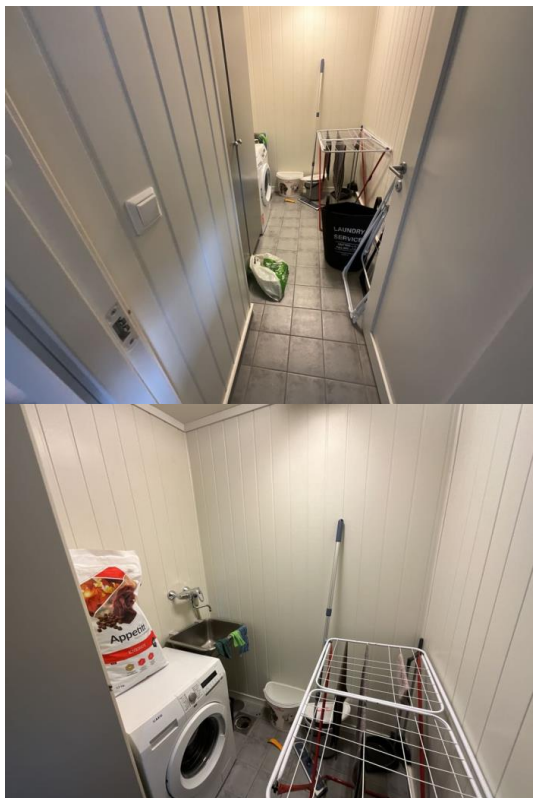
- Det er mulighet for at det kan forekomme vannlekkasje på våtrommet hvor vann ikke vil gå til sluk.
- Det er påvist avvik i fallforhold til sluk i forhold til krav i forskrift på byggetidspunktet.
- Det er påvist at høydeforskjell fra topp slukrist til gulv/synlig topp membran ved dørterskel er mindre enn 25 mm.

- Våtrommet fungerer med dette avviket.

Bruken av rommet benyttes uten bruk av bruksvann på overflater.  
Anbefaler innstallert lekkasjealarm.

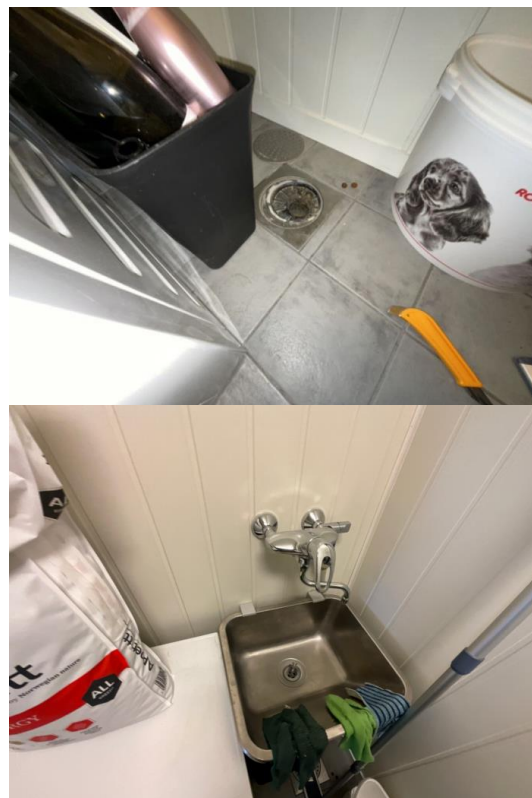
Det er plastsluk og smøremembran med ukjent utførelse. Det registreres bruk av klemt slukmansjett klemt under klemring i sluk.

- Det er påvist mangelfull/feil utførelse rundt rørgjennomføringer e.l. som gir fare for fukt i konstruksjonen i våtsone.

Vegg ved servant har ikke fuktbestandig overflate.

Bruken av rommet har ikke direkte bruksvann på overflater uten om rundt servant. Anbefaler opprettet fuktbestandig overflate på vegg ved servant samt lekkasjealarm på gulv.

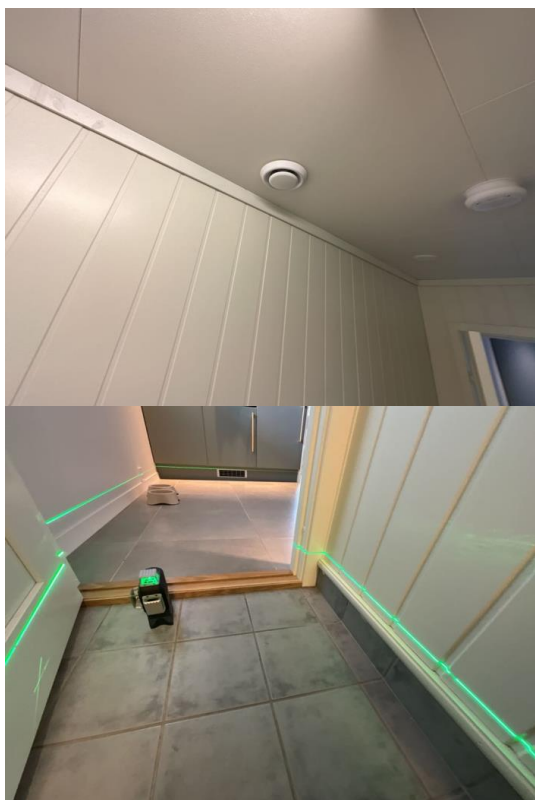
Det er naturlig ventilering med luftelyre i himling.

- Våtrommet mangler tilluftsventilering, f.eks. spalte/ventil ved dør.
- Mangler løsning for tilluft til rommet når døren er lukket.

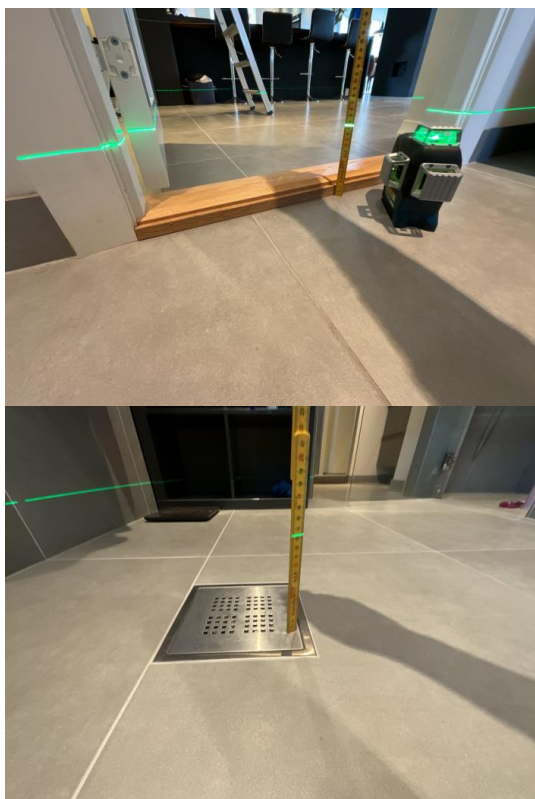
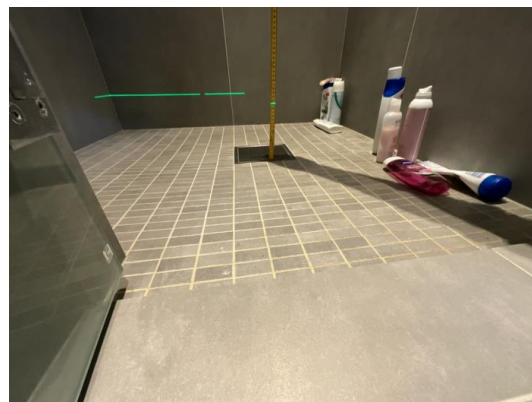
Gulvet er flislagt og har elektriske varmekabler. Rommet har sluk i dusjsone og en hjelpesluk i rommet. Fallforhold kontrolleres med krysslaser. Det bemerkes flattgulv i rommet. I dusjsnisje er det nedsenket gulv med lokalt fall til sluk. Fra høyeste punkt i rommet som ligger plant med gulv ved terskel måles det 25mm mellom høyeste gulv og topp slukrist. Ved dør er det forhøyet terskel på 20mm.

- Det er påvist avvik i fallforhold til sluk i forhold til krav i forskrift på byggetidspunktet.

Tg2 settes med grunnlag i avvik på fallforhold iht. krav ved byggetidspunktet.

Fallforholdet vurderes til å fungere utifra dagens bruk. Bruksvann i dusj har fallforhold målt til 10mm fra oppkant i gulv. Ved lekkasje vil vann kunne gå til hjelpesluk som er plassert ute i rommet. Om bruken av rommet endres utifra dagens løsning må fallforholdet utbedres.

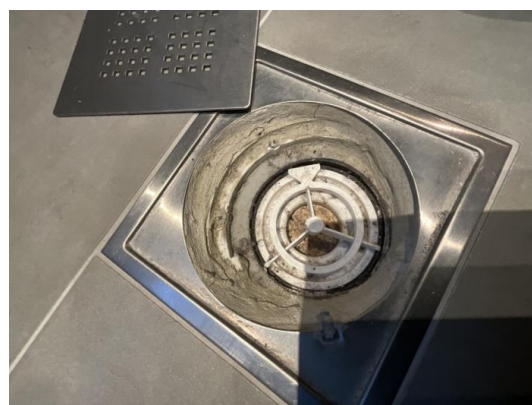
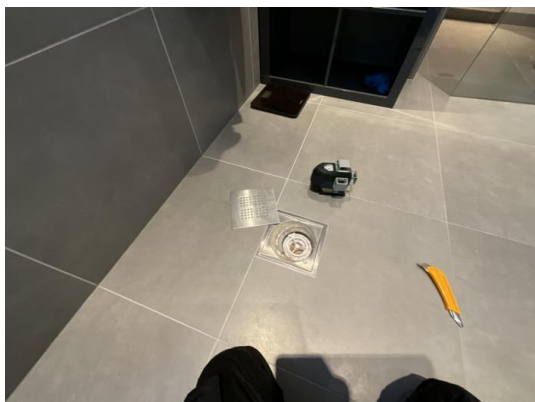
Hjelpesluk

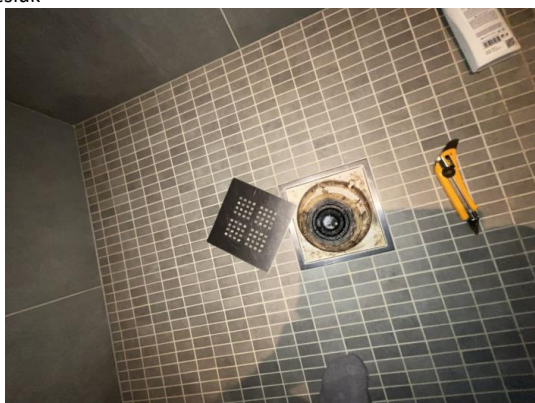
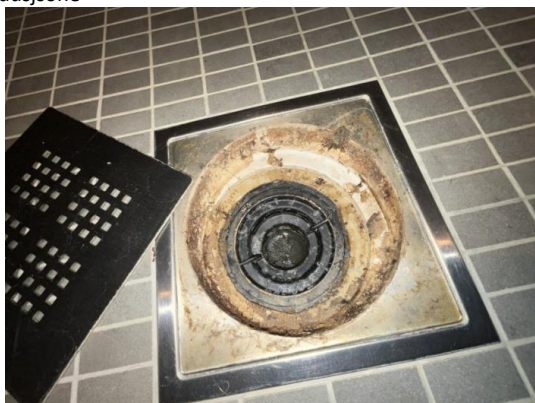
Sluk i dusjsone

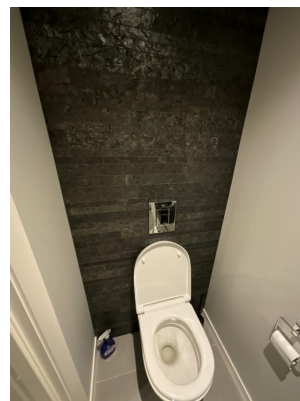
Toalettrom med vegghengt toalett og servant.

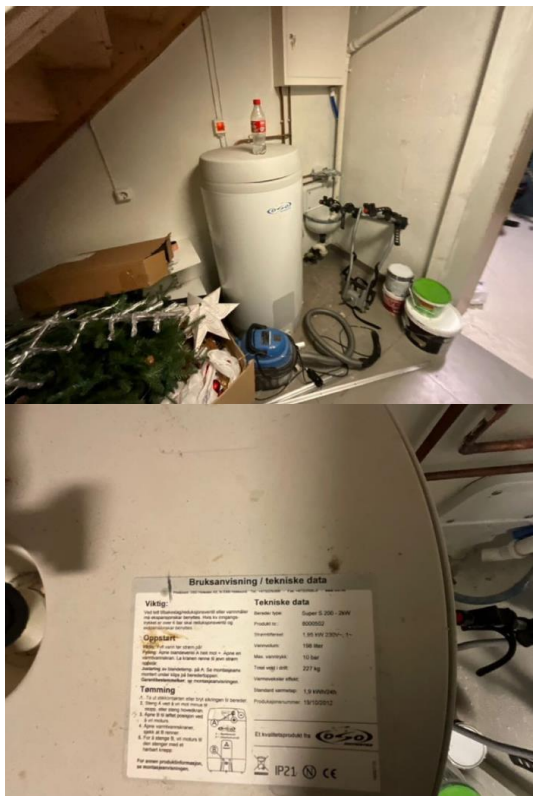
Varmtvannstanken er på 198 liter og plassert i bod i 1 etasje.

Anbefaler etablert tilfredsstillende avrenning eller lekkasjesikring av varmtvannstanken.
