# Tilstandsrapport

Enebolig

Bånkallstubben 1 B, 0964 OSLO

Befaringsdato: 08.04.2025

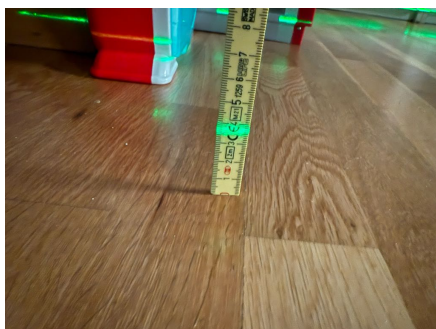
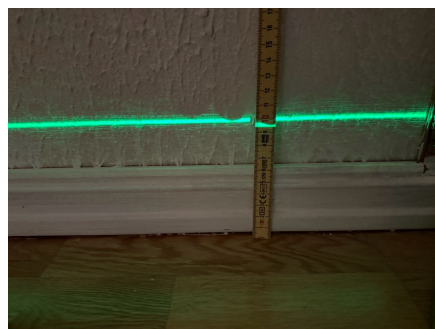
Lokalt avvik: ca. 25 mm.

Retningsavvik: ca. 45 mm.

Lokalt avvik: ca. 20 mm.

Retningsavvik: ca. 55 mm.

- Målt høydeforskjell på over 20 mm innenfor en lengde på 2 meter. Tilstandsgrad 3 gis med bakgrunn i standardens krav til godkjente måleavvik.
- Målt høydeforskjell på over 30 mm gjennom hele rommet. Tilstandsgrad 3 gis med bakgrunn i standardens krav til godkjente måleavvik.
