# Tilstandsrapport

📍 Hesselbergs gate 1 B, 0555 OSLO

# gnr. 228, bnr. 465

Rapportdato: 31.07.2025

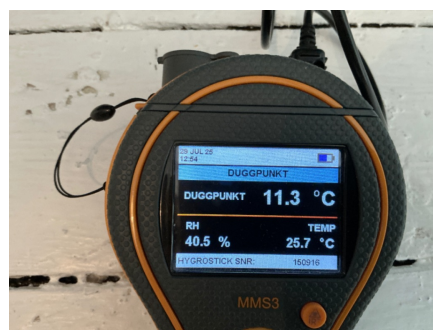
Hulltaking mot dusjsonen er ikke foretatt da det ikke er praktisk/fysisk mulig da den er lokalisert mot fellesareal og naboseksjon. Det ble foretatt stikkprøvekontroll med Protimeter MMS3. Målingene viste ingen utslag utenfor normale verdier. Målingene gir kun en indikasjon og må ikke oppfattes som en garanti for baderommet.
