# Tilstandsrapport

Leilighet i flermannsbolig

Kloppedalsvegen 43 D, 5221 NESTTUN

Befaringsdato: 13.06.2025

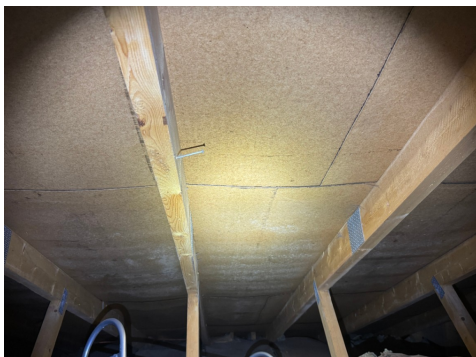
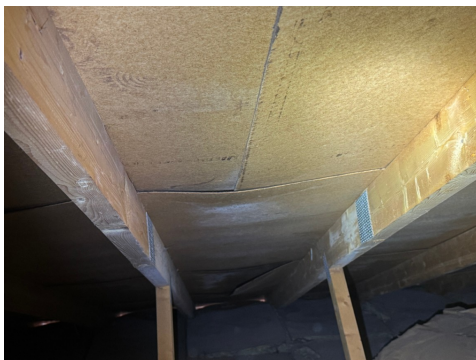
Det er noe misfarging i sutak noen steder. Det kan skyldes mangelfull ventilering eller punktering av dampspærre som kan føre til kondens på vinterstid. Det er noen fuktmerker/fuktskjolder noen steder i sutak.

Misfarging i sutak.

Loftsluke bør skiftes til en damp tett loftsluke. Dampspærre/plast bør lokal utbedres/tettes rundt el.installasjoner v/behov. Det bør lages større luftespalte mellom isolasjon - sutak. Overvåk tilstanden på fuktmerker/fuktskjolder.

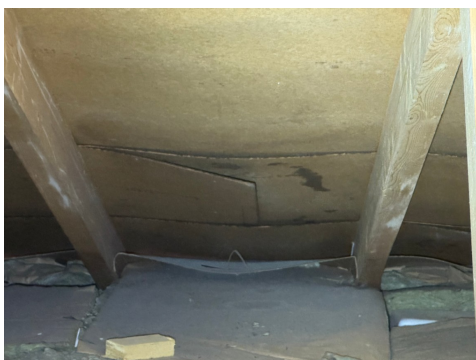
- Det er liten lufting i nedre kant av konstruksjonen.
- Det er påvist andre avvik:

Liten luftespalte mellom isolasjon - sutak.

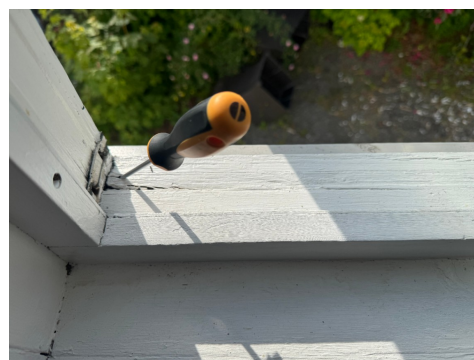
Badevindu har råteskader i karm. Kostnadsestimat gjelder utskiftning av badevindu.

Råteskade i karm på badevindu.

Badevindu må skiftes for å lukke avviket. Det anbefales å montere vinduer med malte trekarmer og utvendige beslag i forbindelse med utskiftning da slike vinduer har lenger levetid. Det er spesielt viktig på værutsatte sider.

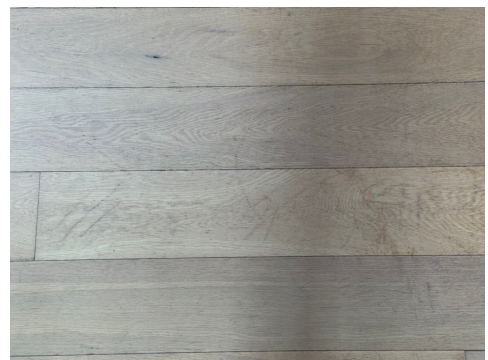
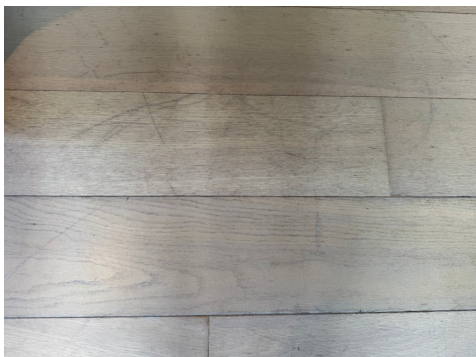
- Det er påvist andre avvik:
- Parkettgulv har en del slitasje/striper.

Slitasje/striper i parkettgulv.

Parkettgulv bør slipes/behandles, ev. skiftes dersom striper/hakk er for dype.

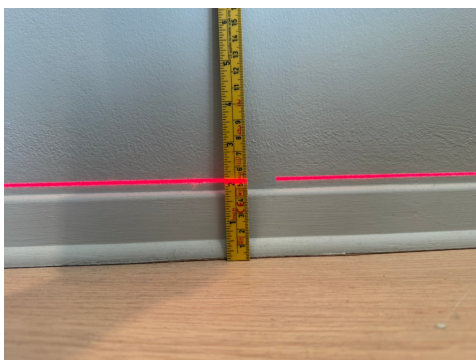
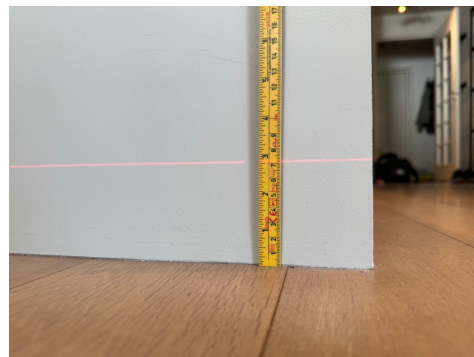
- Det er målt høydeforskjell på mellom 15-30 mm gjennom hele rommet. Tilstandsgrad 2 gis med bakgrunn i standardens krav til godkjente måleavvik.

Bilder viser skjevheter i gulv i stue/kjøkken.

- For å få tilstandsgrad 0 eller 1 må høydeforskjeller rettes opp. Det vil imidlertid sjelden være økonomisk rasjonelt som et enkeltstående tiltak i en bolig som dette. Dersom boligen en gang skal renoveres, kan man vurdere slike tiltak.

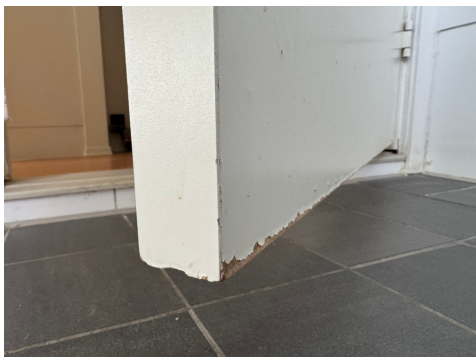
Badedør har fuktutsvelling i nedre del.

Fuktutsvelling/slitasje i nedre del av badedør.

Badedør bør lokal utbedres, ev. skiftes for å lukke avviket (lav kostnad).

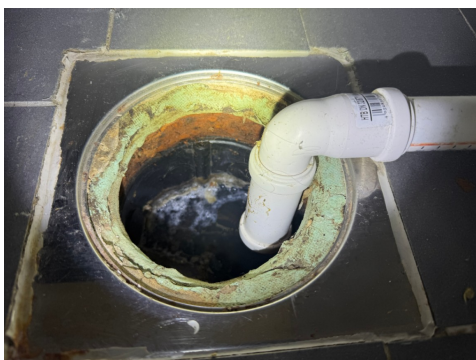
Eldre plastsluk i gulv. Rust ble observert på påforingsring. Sluk er plassert utenfor dusjsone. Det går avløpsrør fra dusjkabinett til sluk.

Vedrørende membran i sluk: Det anbefales å foreta nærmere undersøkelser av overgangen mellom membran og klemring i sluket, da dette er et kritisk punkt for å sikre vanntetthet. Dersom dagens løsning viser seg å være mangelfull, bør det utføres lokal utbedring av badegulvet og sluket i dusjonen for å hindre potensiell vanninntrengning og fuktskader.

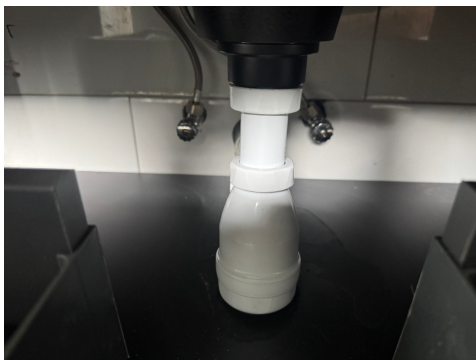
Røropplegg under servant.

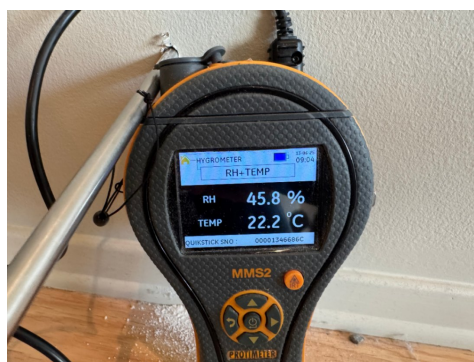
Hulltaking er foretatt i stue/kjøkken. Relativ luftfuktighet ble målt med lang probe. Den viste relativ luftfuktighet på 45,8 % ved en temperatur på 22,2 grader.

Måling av relativ luftfuktighet.

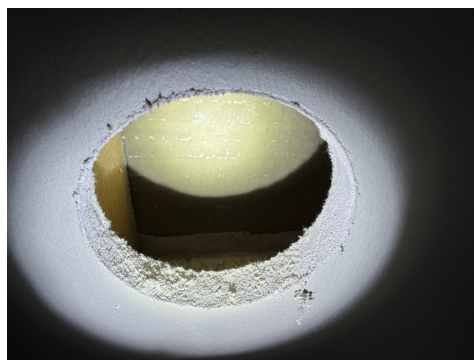
Synlig del av veggkonstruksjon etter hulltaking.

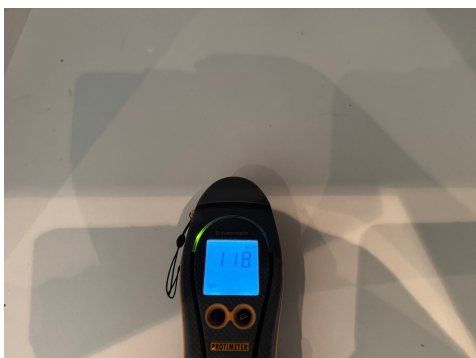
Ingen forhøyede fuktverdier ble registrert i kjøkkenbenken.

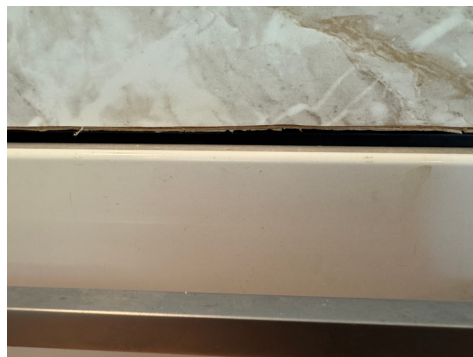
Fuktutsvelling på underside av benkeplate v/ oppvaskmaskin. Må anses å være normal slitasje.

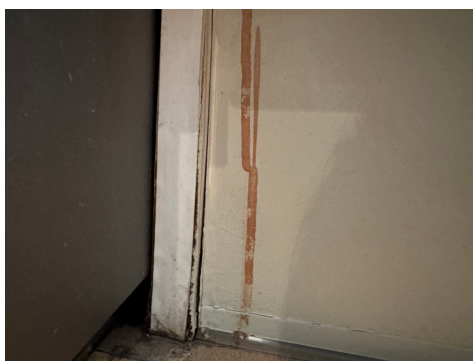
Det er noe fuktutsvelling i nedre del av sideplate v/ kjøleskap og riss/sprekk i skapfront til oppvaskmaskin.

Fuktutsvelling i nedre del av sideplate v/ kjøleskap. Ingen forhøyede fuktverdier ble registrert i det aktuelle område.

Sideplate v/ kjøleskap og skapfront til oppvaskmaskin må lokal utbedres, ev. skiftes for å lukke avviket.

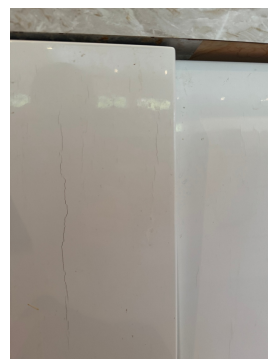
Riss/sprekk i skapfront til oppvaskmaskin.

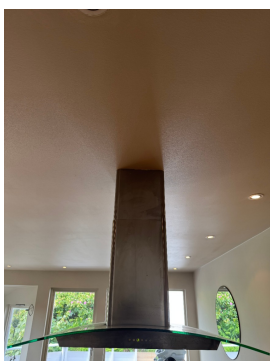
Kjøkkenventilator. Fra 2008/2009. Ventilatorrør går opp i ventilasjonskanal.

Pga ventilators alder må det påregnes vedlikehold, ev. utskiftninger v/behov.

Kjøkkenventilator.

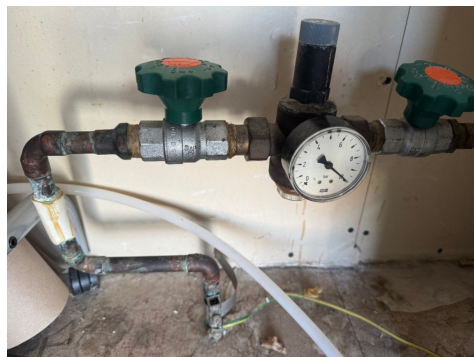
Stoppekran på eldre røropplegg gir en viss risiko for lekkasje og skader v/ bruk/testing. Jeg har derfor ikke testet at stoppekran fungerer.

Stoppekran i bod.

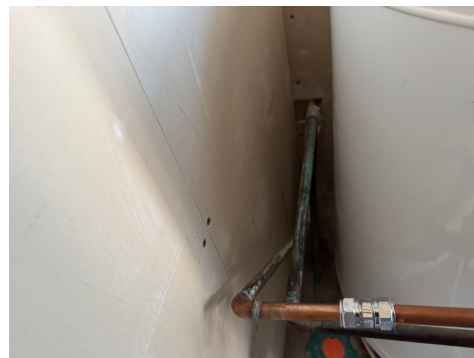
Irr (også kalt verdigris) er den basiske blandingen av kobberforbindelser som oppstår når kobber korroderer. Når kobber irrer oppstår det et grønt belegg som kan sees på kobbertak, kobberrør, statuer eller andre ting laget av kobber eller kobberlegeringer. Ingen tegn til lekkasje fra kobberrør som har irr.

Irr på kobber rør i bod.

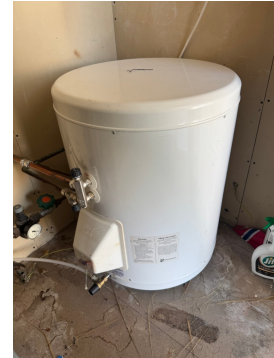
Varmtvannstank i bod.

- Det bør etableres tilfredsstillende avrenning eller lekkasjesikring ved varmtvannstank.

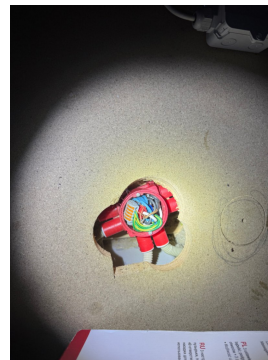
Det mangler lokk på boks på koffertloft. Lokk bør monteres.
