Kloppedalsvegen 43D, 5221 NESTTUN

# Lys og trivelig 2-roms hjørneleilighet | Privat altan og parkeringsplass |

# Tilstandsrapport

Befaringsdato: 13.06.2025

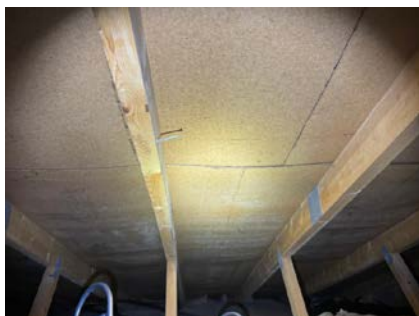
Det er noe misfarging i sutak noen steder. Det kan skyldes mangelfull ventilering eller punktering av dampspærre som kan føre til kondens på vinterstid. Det er noen fuktmerker/fuktskjolder noen steder i sutak.

Misfarging i sutak.

Loftsluke bør skiftes til en damp tett loftsluke. Dampspærre/plast bør lokal utbedres/tettes rundt el.installasjoner v/behov. Det bør lages større luftespalte mellom isolasjon - sutak. Overvåk tilstanden på fuktmerker/fuktskjolder.

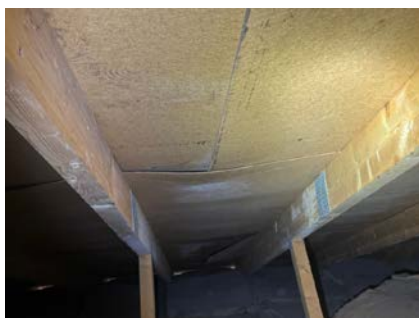
Misfarging i sutak.

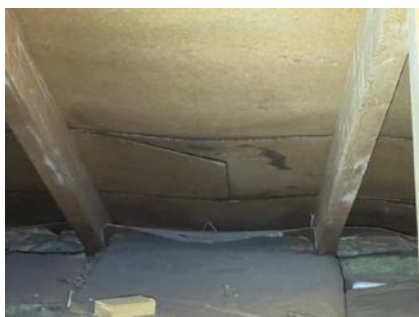
- Det er liten lufting i nedre kant av konstruksjonen.
- Det er påvist andre avvik:

Liten luftespalte mellom isolasjon - sutak.

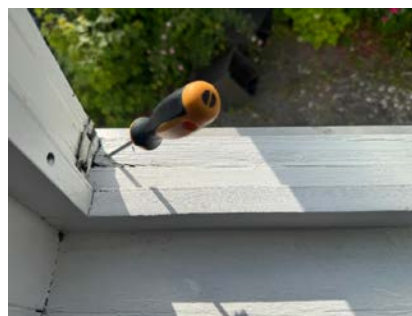
- Det er påvist vinduer med fukt/råteskader.

Badevindu har råteskader i karm. Kostnadsestimat gjelder utskifting av badevindu.

Råteskade i karm på badevindu.

Badevindu må skiftes for å lukke avviket. Det anbefales å montere vinduer med malte trekarmer og utvendige beslag i forbindelse med utskifting da slike vinduer har lenger levetid. Det er spesielt viktig på værutsatte sider.

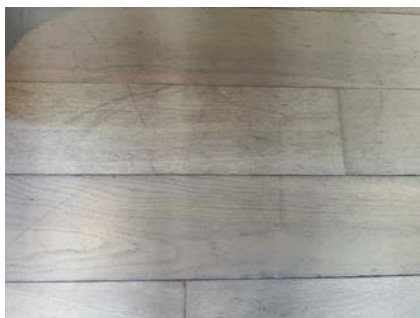
- Det er påvist andre avvik:
- Parkettgulv har en del slitasje/striper.

Slitasje/striper i parkettgulv.

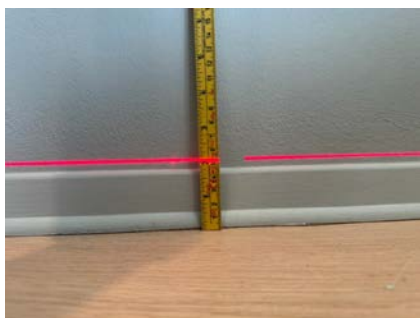
- Det er målt høydeforskjell på mellom 15-30 mm gjennom hele rommet. Tilstandsgrad 2 gis med bakgrunn i standardens krav til godkjente måleavvik.

Bilder viser skjevheter i gulv i stue/kjøkken.

- For å få tilstandsgrad 0 eller 1 må høydeforskjeller rettes opp. Det vil imidlertid sjelden være økonomisk rasjonelt som et enkeltstående tiltak i en bolig som dette. Dersom boligen en gang skal renoveres, kan man vurdere slike tiltak.

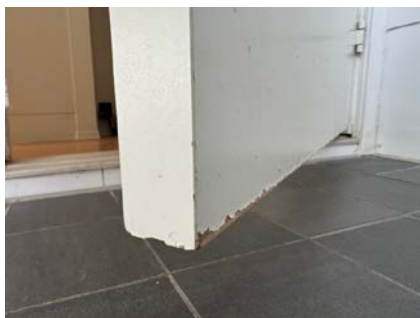
Badedør har fuktutsvelling i nedre del.

Fuktutsvelling/slitasje i nedre del av badedør.

Badedør bør lokal utbedres, ev. skiftes for å lukke avviket (lav kostnad).

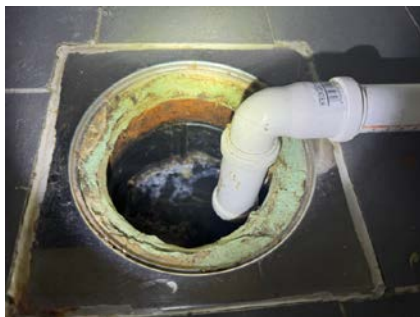
- Mer enn halvparten av forventet brukstid er passert på membranløsningen.
- Mer enn halvparten av forventet brukstid er passert på slukløsningen.
- Det er påvist andre avvik:
- Membranen bak innebygd susterne har ukjent utførelse.

Eldre plastsluk i gulv. Rust ble observert på påforingsring. Sluk er plassert utenfor dusjsone. Det går avløpsrør fra dusjkabinett til sluk.

Vedrørende membran i sluk: Det anbefales å foreta nærmere undersøkelser av overgangen mellom membran og klemring i sluket, da dette er et kritisk punkt for å sikre vanntetthet. Dersom dagens løsning viser seg å være mangelfull, bør det utføres lokal utbedring av badegulvet og sluket i dusjsonen for å hindre potensiell vanninntrengning og fuktskader.

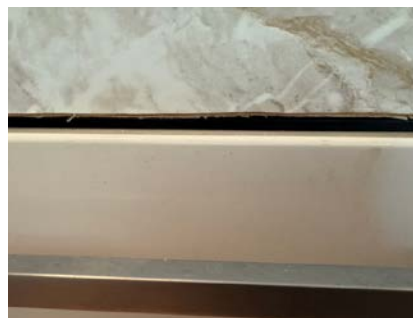
Fuktutsvelling på underside av benkeplate v/ oppvaskmaskin. Må anses å være normal slitasje.

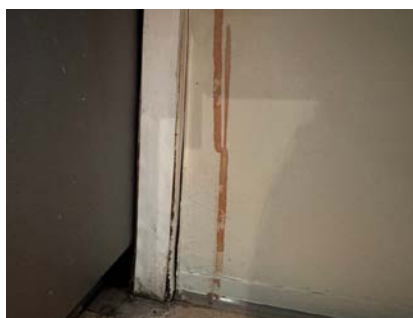
Det er noe fuktutsvelling i nedre del av sideplate v/ kjøleskap og riss/sprekke i skapfront til oppvaskmaskin.

Fuktutsvelling i nedre del av sideplate v/ kjøleskap. Ingen forhøyede fuktverdier ble registrert i det aktuelle område.

Sideplate v/ kjøleskap og skapfront til oppvaskmaskin må lokal utbedres, ev. skiftes for å lukke avviket.
