# Tilstandsrapport

Enebolig

Øygard 4, 4389 VIKESÅ

Befaringsdato: 04.06.2025

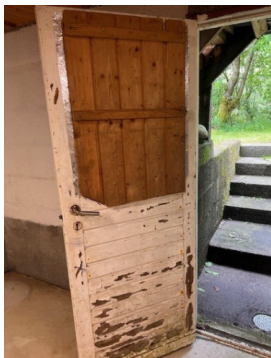
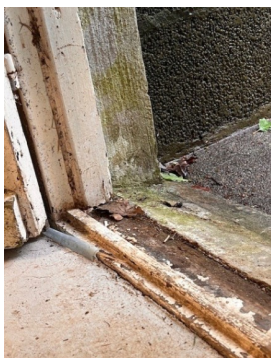
- Det er påvist dør(er) med fukt/råteskader.

Råteskadet kjellerdør

- Døren(e) står foran utskiftning.

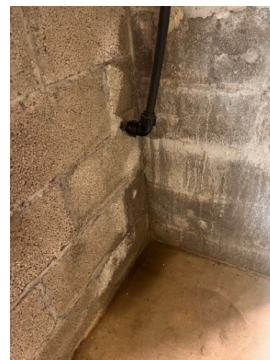
Synlig saltutslag i grunnmur.

Ved befaring ble det registrert synlig saltutslag flere steder i nedre del av muren. Saltutslag oppstår når fukt trekker gjennom murverket og transporterer oppløste salter til overflaten, og indikerer at konstruksjonen har vært, eller er, eksponert for fuktbelastning. Lettklinkerblokker er kapillærsugende, og eldre konstruksjoner uten moderne fuktsikring eller fungerende drenering er spesielt utsatt. Det er ikke dokumentert at drenering er fornyet siden byggeåret, noe som forsterker mistanke om redusert funksjon.

Pussen har tilsynelatende beskyttet lett klinkerblokken, men effekten reduseres over tid, særlig ved fuktvandring og frostpåvirkning.

TG2, på grunn av alder, materialtype og registrert fuktpåvirkning (saltutslag), selv om det ikke er observert konstruktive skader.

Det anbefales å vurdere funksjonen til drenering og fuktsikring, samt å følge opp saltutslag og eventuell avskalling i puss. Omfanget tilsier at tiltak kan bli nødvendig for å begrense videre fuktopptak og sekundær skade.

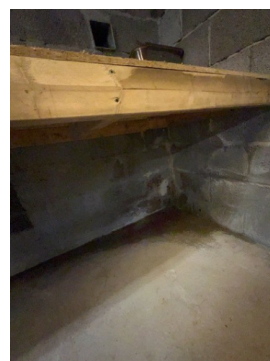
- Det er påvist indikasjoner på noe fuktgjennomtrenging inn i kjellermur.

Fuktgjennomgang i grunnmur/gulv

- Det påviste fuktnivå gir grunn til å overvåke konstruksjonen jevnlig for å se utvikling over tid, og eventuelt foreta tiltak for å unngå fuktskader.

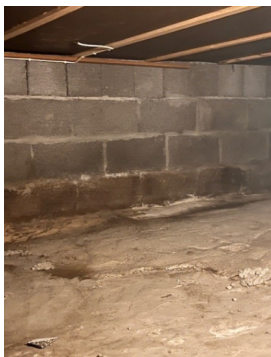
Fuktgjennomgang i krypkjeller.

Under deler av boligen er det etablert krypkjeller, hvor det ved befaring ble registrert begrenset ventilasjon og tegn til fukt i grunnmurens nedre del. Det er ikke observert mugg eller skader i tilgjengelig trekonstruksjon, men det vurderes som risiko for fuktopphopning og sekundær skade dersom tiltak ikke iverksettes.

- Ytterligere undersøkelser må foretas for å få kartlagt tilstanden og omfanget på eventuelle skader.

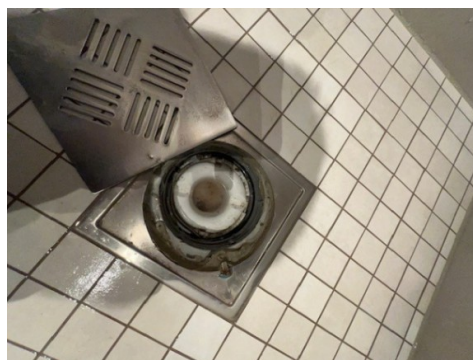
Sluk

Det er plastsluk og smøremembran med dokumentert utførelse.

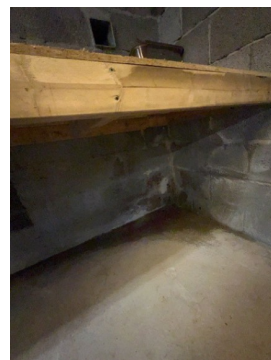
Ved befaring ble det registrert synlig fuktgjennomgang i overgangen mellom gulv og grunnmur, særlig i partier som ligger under terrengnivå. Fuktutslag i form av misfarging og mørke partier er synlig fra innsiden. Lettklinkerblokker er kapillærsugende og trekker lett til seg fukt ved langvarig belastning. Fuktgjennomgang i overgang gulv/vegg er et kjent problem i eldre konstruksjoner, særlig der det mangler effektiv fuktsikring og/eller drenering er eldre eller utgått.

TG 3 pga synlig fuktgjennomgang i grunnmur.

Fuktgjennomgang i grunnmur
